# 彦島大橋補修工事におけるグラウト再注入工

## 一般県道福浦港金比羅線橋梁補修工事

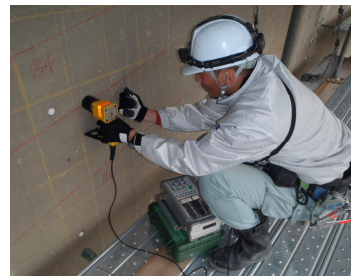
写真-3 インパクトエコー法

一般に、コンクリート内に配置された鋼棒のグラウト未充填の判定では、削孔による目視確認が確実となるが、調査による橋体の欠損を少なくするために、インパクトエコー法(非破壊検査)を採用した(写真-3)。

インパクトエコー法はシースのかぶり厚やシースおよび鋼材からの反射波により計測精度に影響が出るため、本工事では調査の初期段階でφ50mm削孔による目視確認を併用し、

インパクトエコー法による判定の深さ方向の限界値を検証している。その結果、かぶり厚が125mm以下であれば調査精度が高いことが確認された。従って、かぶり厚が125mmより深い位置では削孔による調査確認を行った(写真-4)。

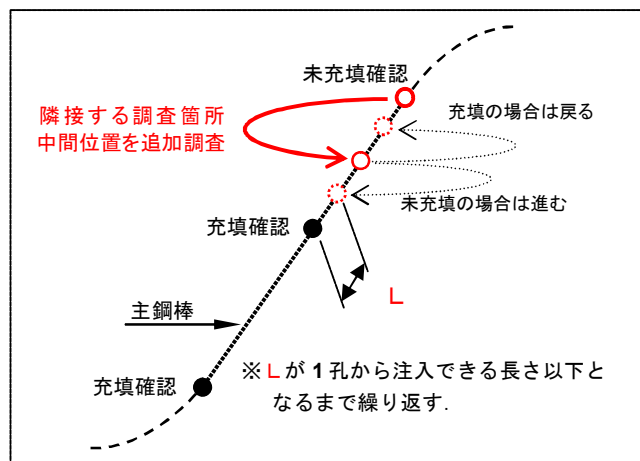
図-1 主鋼棒グラウト未充填調査イメージ

グラウト未充填確認用の削孔数を最適化するために、図-1に示すようにグラウト未充填範囲を特定した。

まず、グラウト未充填調査位置の判定結果から、未充填が確認された位置から隣接する調査位置とシース内の通気確認を行い、通気が確認できればグラウト未充填区間と判断した。

また、通気が確認できない場合は、各調査位置の中間点を追加調査し、同様に通気確認を行い、グラウト未充填範囲を特定した。

ただし、追加調査回数は調査位置どうしの間隔が1孔からグラウトが注入できる長さ以下となった時点で終了している。1孔からのグラウト注入長さについては次項に記載する。

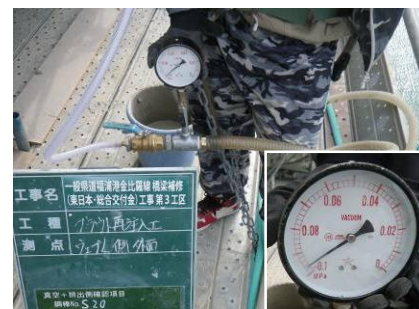
写真-5 減圧状態の確認

シース内の通気確認により2孔注入か1孔注入かを決定し、注入排出口の配置および注入順序等の注入計画が重要となる。試験施工で確認されたグラウト充填率を達成するためには、シース内の減圧状態を保つ必要がある。ただし、実橋の場合、コンクリートの欠損部から空気が漏れることも考えられるため、事前調査と補修を先行することで、PC鋼棒シース内を確

実に減圧状態とさせた(0.09Mpa以下:写真-5)。

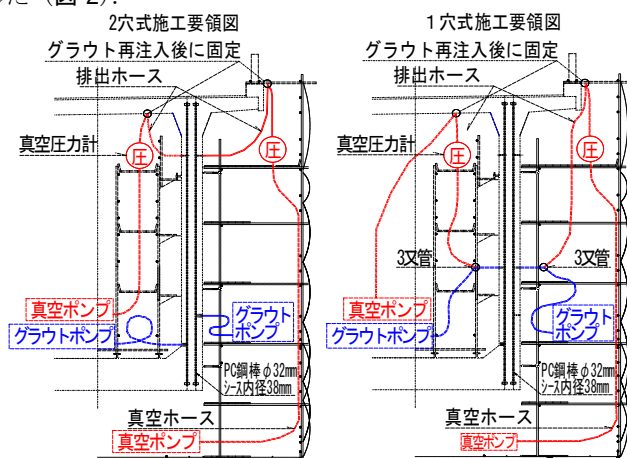
図-2 グラウト再注入施工要領図

2孔注入は注入位置より下側に手動ポンプを設置し、上側に真空ポンプのホースおよび排気ホースを設置し注入を行った。一方で1孔注入は、1箇所から注入ホース

と真空ポンプのホースと排気ホースを接続する必要があるため、3又のホース分岐の追加配置を行い、下側に注入ホース、上側に真空ポンプのホースと排気ホースに分けた注入方法とした(図-2)。
