総合体育館の再生

一 棚倉町総合体育館耐震補強改修工事一

工事名称：棚倉町総合体育館耐震補強改修工事

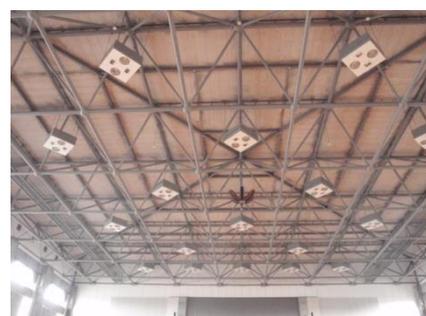
写真-3
アリーナ
内部屋根

本建物はバレーボール、フットサル、バスケットボール、ソフトテニス、バドミントンが行われるメインアリーナと、2階で剣道、柔道、1階で卓球が行われるサブアリーナとの2棟で構成されている。どちらも柱、梁、壁、床が鉄筋コンクリート造および、屋根が鉄骨造(トラス)からなる混合構造である。また、屋根材にはALC版(t=100)が使用されており、その上に以前の改修にてステンレス板が貼られていた。冒頭でも述べた通り、大地震により建物が崩壊したり屋根・壁や天井材などが剥離・落下したりと言った被害はなく、壁のクラックや漏水による仕上げ材の変色などは見受けられたものの構造そのものに影響するようなものではないようであった。当然、着工する直前まで通常通り総合体育館として使用されていた。しかし、アリーナに入ったときの第一印象は上部構造が非常に重たく感じ、屋根ALC版が今にも落ちてきそうであった。そして、屋根に上がったときはさらにその怖さを感じた。
