# 総合体育館の再生

## 一 棚倉町総合体育館耐震補強改修工事一

工事名称：棚倉町総合体育館耐震補強改修工事

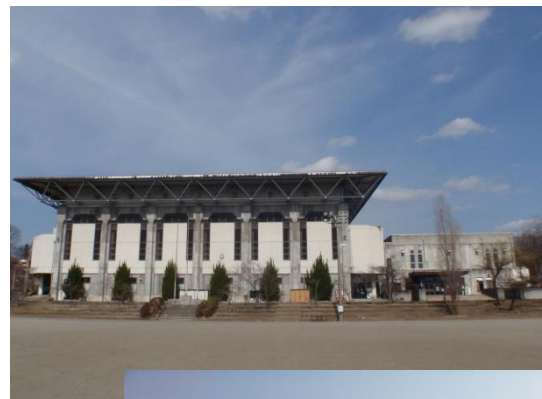
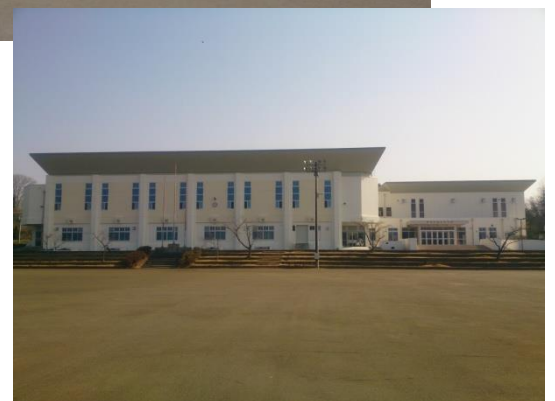
写真-1 建物西側外観

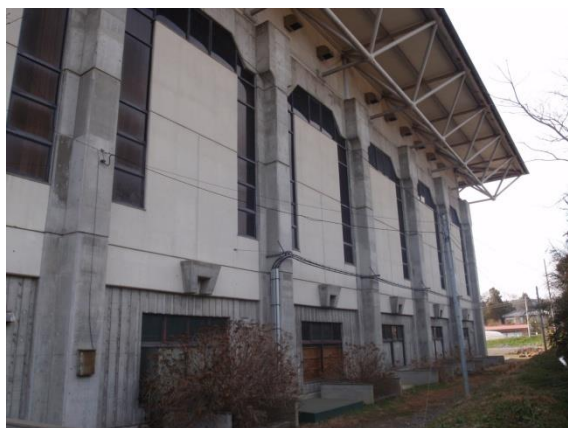
本建物はバレーボール、フットサル、バスケットボール、ソフトテニス、バドミントンが行われるメインアリーナと、2階で剣道、柔道、1階で卓球が行われるサブアリーナとの2棟で構成されている。どちらも柱、梁、壁、床が鉄筋コンクリート造および、屋根が鉄骨造（トラス）からなる混合構造である。また、屋根材にはALC版（ $t=100$ ）が使用されており、その上に以前の改修にてステンレス板が貼られていた。冒頭でも述べた通り、大地震により建物が崩壊したり屋根・壁や天井材などが剥離・落下したりと言った被害はなく、壁のクラックや漏水による仕上げ材の変色などは見受けられたものの構造そのものに影響するようなものではないようであった。当然、着工する直前まで通常通り総合体育館として使用されていた。

写真-2 メインアリーナ外部東側

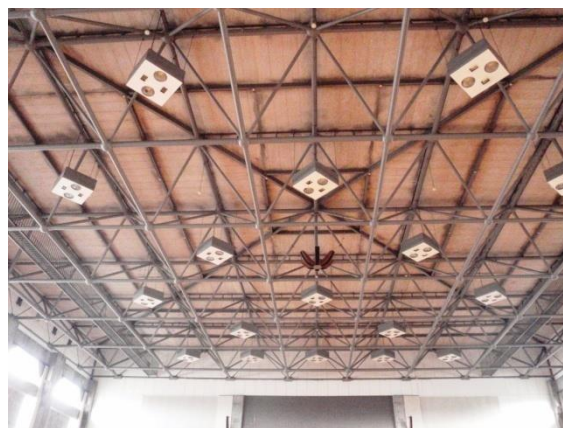
しかし、アリーナに入ったときの第一印象は上部構造が非常に重たく感じ、屋根ALC版が今にも落ちてきそうであった。そして、屋根に上がったときはさらにその怖さを感じた。

写真-3 メインアリーナ内部屋根
