# グラウト再注入工法の横桁内 PC 鋼材への適用に関する一考察

大阪支店 土木工事部 (広島支店駐在) 満田恭輝  
大阪支店 土木技術部 (広島支店駐在) 田中寛規

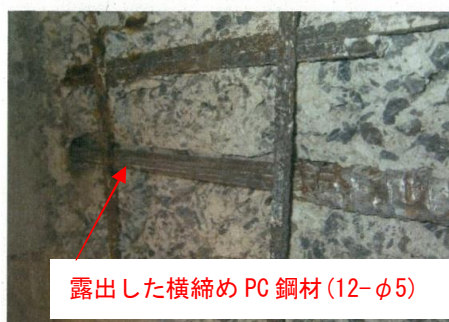
PC3 径間連続合成桁橋の補修工事実施時に端支点横桁において確認された写真-1 に示すような横締め PC 鋼材(以下、横締めという)のグラウト充填不足に対して、リパッシブ工法を適用した。本事例はリパッシブ工法初の横締めを対象とした施工であり、多主桁橋の横締め特有の課題を克服しつつの施工となったが、良好な施工結果が得られた。本稿ではその内容について報告する。

写真-1 端支点横桁で確認された横締めのグラウト充填不足

写真-1 に示すように横締めの一部でシースが欠損し、PC 鋼材が露出していたため、写真-2 に示すようにシースの復旧を行った。まず、PC 鋼材周りのコンクリートをハンマードリルで PC 鋼材に損傷を与えないようにはづり取り、次に、ポリエチレン製シースを半割にして PC 鋼材を覆い、その上からテープを巻き付けた。この際、亜硝酸リチウム水溶液(以下、水溶液という)および亜硝酸リチウム添加補修材(以下、補修材という)の注入に支障をきたすシース内の閉塞が生じないように留意した。シースを復旧後、亜硝酸リチウム混入タイプの断面修復材により断面修復を行った。

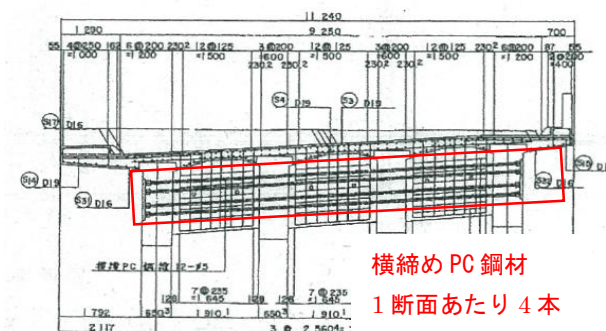
図-1 端支点横桁断面図

図-1 に端支点横桁の断面図、図-2 に同側面図を示す。端支点横桁には、支間中央側 4 本、桁端側 4 本、合計 8 本の PC 鋼材 (12-φ5) が配置されている。リパッシブ工法による補修は横桁表面からの削孔が可能な支間中央側に配置された 4 本を対象に行われた。

水溶液の注入に先立ち、通気確認工として真空ポンプによりシース内部の減圧を行い、シース内の真空度を測定するとともに、水溶液注入時の漏水が予想される箇所(以下、漏水懸念箇所)となる漏気音発生箇所の探査を行った。実績の多い主ケーブルの適用事例では、シース内の真空度が低い場合はひび割れや豆板部から明確な漏気音が生じ、比較的容易に漏水懸念箇所を特定することができた。しかし、横締めを対象とした本事例では、シース内の真空度が低いにもかかわらず、明確な漏気音を検出できなかった。端支点横桁は図-1 に示すように主桁と横桁の打継部が存在し、そこではジョイントシースでシースが接続される構造上、漏水が生じやすいと考えられたため、当該打継部を止水モルタルで処理した。また、定着具背面についてもあわせて止水モルタル処理を行ったが、真空度に変化は見られず、結果として水溶液注入前に漏水懸念箇所を特定することはできなかった。

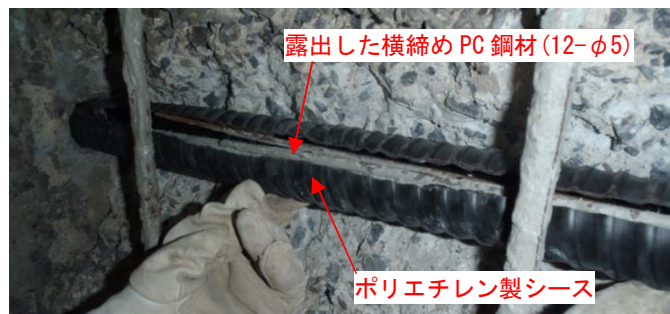
写真-2 シース復旧状況

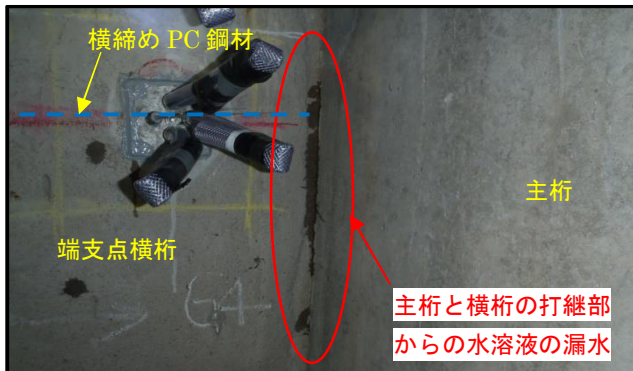
水溶液注入時には、写真-3 に示す主桁との打継部から滲み出るような漏水が確認されたが、止水セメントによる処理を行うことで水溶液の注入を継続でき、水溶液がシース上端部となる図-1 に示す右側の定着具背面から排出することを目視で確認できた。その後行ったエアリフト方式の水溶液の注入と合わせて、グラウト充填不足部全域に水溶液を浸漬させることができたと考えられる。

写真-3 亜硝酸リチウム水溶液の漏出状況

本事例では、水溶液注入時にシース上端まで水溶液を供給できないほどの多量の漏水が生じる可能性がある状況で、水溶液注入工を行う必要が生じたため、橋台上を完全にシート養生し、漏水が確認された時点で急結性の止水セメントで漏水箇所の処理を行いながら水溶液の注入を行う計画とした。

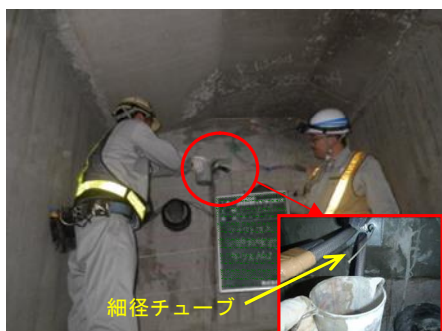
横締めにおいても主ケーブル場合と同様にシース内のグラウト未充填箇所の空隙の大きさが一様ではなく、閉塞に限りなく近いような区間が存在した。このような区間は主桁との打継部に多くみられたが、主桁内に横締めシースが配置された箇所ではグラウト注入用のコア削孔(φ80)を行うことが困難であった。そこで、高弾性細径チューブ(内径 2mm, 外径 2.5mm)を主桁内のシースの空隙の先端まで挿入することでシース内の隅々までグラウトを充填させた。補修材充填・充填確認状況を写真-4 に示す。

補修対象の内の1本では、空気と水溶液は通過する一方、補修材は通過しない区間があり、補修材充填中に閉塞が確認された。対処として、閉塞部近傍に注入用のコア(φ80)を追加削孔し、ここから閉塞箇所まで高弾性細径チューブを挿入し、グラウト充填を再開した結果、高弾性細径チューブからの補修材が排出され、無事に補修材を充填できた。

写真-4 補修材充填・充填確認状況

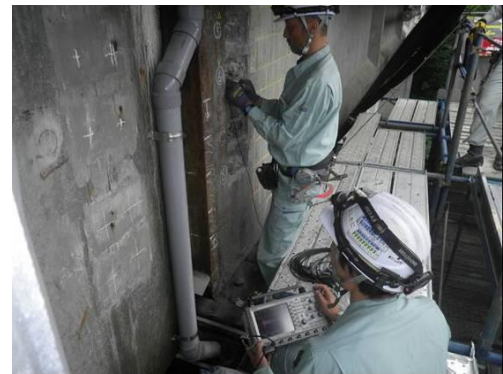
補修対象とした横締めについては、リパッシブ工法適用前後で、写真-5 に示す衝撃弾性波法とインパクトエコー法による非破壊試験を行い、補修材の充填状況を検証した。また、

補修材充填工において途中で閉塞した箇所や充填に時間を要したケーブルについては、φ30mm による微破壊目視調査を併用した。表-1 に衝撃弾性波法の試験結果の一例を示すように、補修対象全てで補修材の充填状況が良好であることを確認した。

写真-5 衝撃弾性波試験状況
