# 塩害を受けたPC桁の撤去・架替

## —国道1号和瀬川橋架替工事—

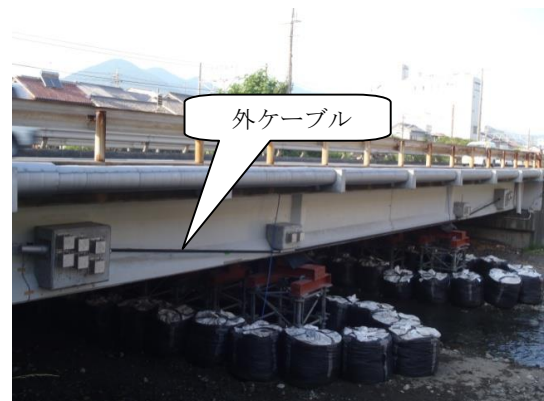
和瀬川橋(以下 本橋)は国道1号富士由比バイパスの2級河川和瀬川に架かる橋長30mの橋梁である。上部工の構造形式はポストテンション方式PC単純T桁橋であり、建設後約40年(下り線37年, 上り線44年)が経過している。本橋の架設地点は和瀬川の河口部に位置しており、台風時などの荒天時には太平洋の波しぶきがかかり、塩害の影響を強く受ける厳しい環境下におかれ続けてきた。このため塩害による鋼材の腐食やコンクリートの剥離が生じており、PC鋼材の腐食によるプレストレスの損失が原因であると考えられる、主桁の異常なたわみの進行が観測されている。

撤去する橋梁と新設する橋梁はともにポストテンション方式のプレストレストコンクリート(以下PC)橋であり、旧橋がT桁橋、新橋がホロー桁橋である。特に下り線の既設耳桁には補強工として、外ケーブルが設置されている。(写真-2)

写真-2 外ケーブル補強された和瀬川橋(旧橋)

桁の切断時、既設桁吊り上げ時、仮置き時、外ケーブル解放時の各ステップにおける主桁応力度のチェックを行い、施工時の安全性の確認を行った。その結果、床板・横桁切断時に荷重の横分配効果が失われた場合、外ケーブルプレストレスの集中によって耳桁がオーバーストレスの状態となることが判明した。そこで床板切断前に外ケーブル緊張力を調整(設計プレストレスの2/3に低減)して、切断前後の応力変動が最小となるように既設桁の応力制御を行った。図-1に撤去工のフローチャートを示す。また、切断作業中には既設桁のたわみ量の計算値(想定値)と実測値を比較し、常に作業が安全な荷重状態で進んでいることを確認した。

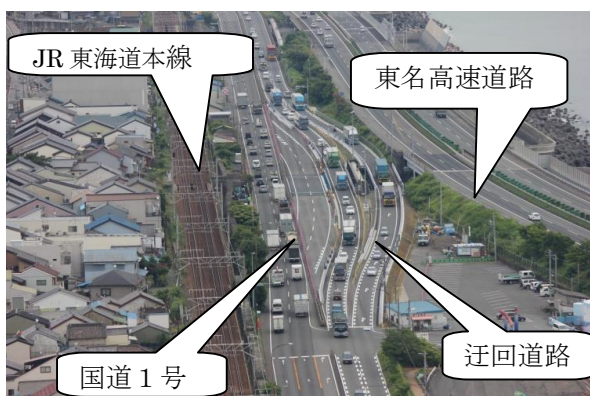
本橋が位置する静岡市の由比地区は、かつて東海道の難所として知られたサッタ峠に程近く、山が海にせまる急峻な地形条件にある。このため、駿河湾に面する海岸線に沿って国道1号、東名高速道路、JR東海道本線の三つの主要な交通幹線が並走するボトルネックポイントとなっている(写真-1)。

写真-1 清水区由比市街と国道1号

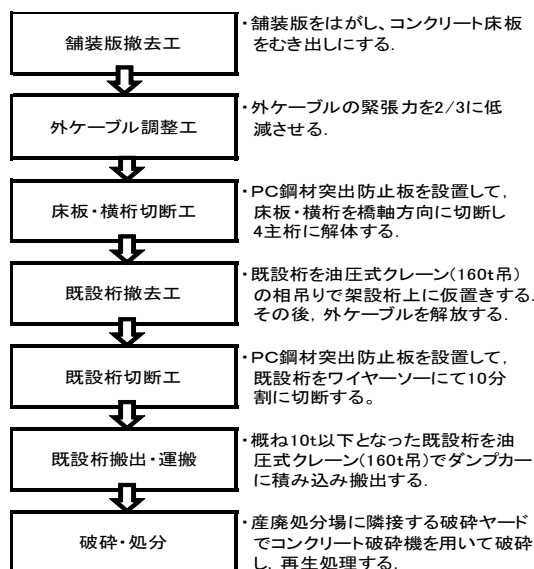
図-1 既設桁撤去工のフローチャート

また、既設橋の撤去方法は図-1のフローチャートに示す通りの手順で橋軸方向および橋軸直角方向に切断し、油圧式クレーン(160t吊)でダンプトラックに積み込み、搬出した。

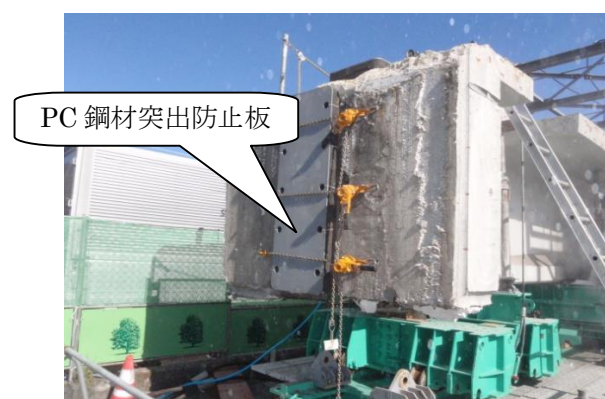
本工事の施工場所は狭小で交通幹線が集中しているため、第三者に対する安全確保には一層の配慮が求められている。また既設桁のPC鋼材の損傷要因として、グラウトの充填不足があげられており、コンクリートとPC鋼材の付着が不十分であることが予想された。このため床板切断や主桁切断に伴い、既設桁内部のPC鋼材が突出し、大きな事故につながる危険性があると考えられた。そこで、主ケーブルおよび横締めケーブルの定着部背面にはPC鋼材突出防止板(写真-3)を設置し、突出事故を防ぐこととした。突出防止板の構造は

写真-3 PC鋼材突出防止工(主ケーブル桁端)

PC鋼材の破断エネルギーを効率よく吸収できるものとするため薄鉄板と樹脂発泡体を重ね合わせたものであるが、現時点の知見でPC鋼材破断時のエネルギーを適切に評価し、突出防止板を設計することは困難であるため、既往の実験結果を参考に板の形状や板厚寸法を定めた。また、既設桁の横断方向の切断はワイヤーソーイング工法を用いて行ったが、現道に隣接した場所での作業となるためワイヤーソーの破断に対する安全対策として、鋼フレームに専用の防護シート(ダイマーニ)を貼り付けた既設桁切断用防護枠を新規に製作し、使用した(写真-4)。

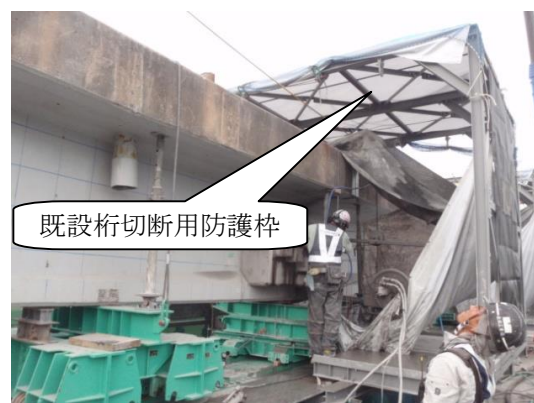
写真-4 既設桁切断用防護枠
