RC 栈橋の外ケーブル補強に関する報告

—大井埠頭第1～3バース—

工事名：平成26年度 大井埠頭第1～3バース栈橋補強他工事

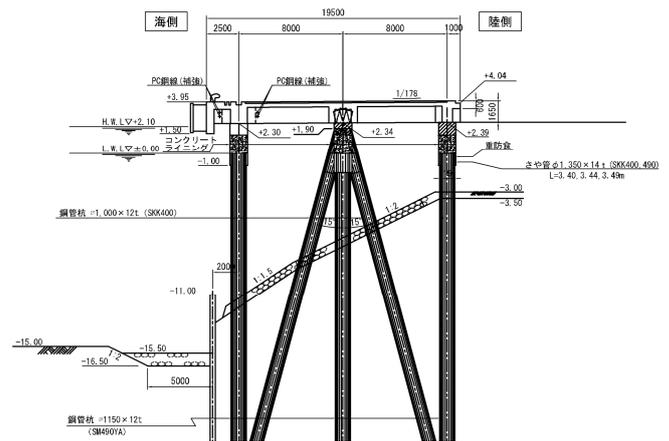
図-2 第1～2バース 標準断面図

既設構造物の現況断面(図-2・図-3)に対して、高規格化クレーン荷重を載荷した場合について照査した結果は、以下の通りであった。

- (1)第1バースと第3バースでは一部の梁で中間支点上に発生する負曲げおよび支間中央に発生する正曲げに対して耐力不足となる。
- (2)第2バースでは殆ど全ての梁の中間支点上に発生する負曲げに対して耐力不足となる。
- (3)第2バースの一部の梁で支間中央に発生する正曲げに対して耐力不足となる。

- (1)第1バースと第3バースでは、梁の両側にPC鋼材を配置できるので外ケーブル工による補強を行う。
- (2)第1バースの一部の箇所について、外ケーブル補強だけでは耐力不足を補えない部分に鋼板接着工を併用する。
- (3)第2バースでは、外ケーブル補強を行うと導入するプレストレスが強大になりすぎ、現構造に与えるダメージが問題となるため、ハンチ下面を増厚するハンチ補強工と鋼板接着工により補強を行う。
