# さった 薩埵高架橋塩害補修工事の施工

## — 東名高速道路 薩埵高架橋 —

工事名：東名高速道路 薩埵高架橋塩害補修工事  
(平成25年度)

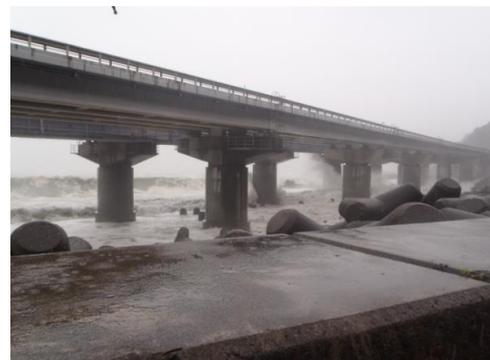
写真-1 波浪状況(台風時)

施工対象範囲は、ほぼ海岸・海上部である。海面から橋梁までの高さは10m程度であったが、写真-1に示す通り、低気圧や台風により床版下まで波しぶきが上がり、強風が常にあたるなど、自然環境はかなり厳しい所であった。こうした環境であったため、吊り足場は、SKパネルのジョイントの他に、4角をクランプ止めとし、浮き上がり防止サポートを増設、横方向に朝顔用の控えパイプを設置して強風や波浪対策を行った。これにより1年以上吊り足場を設置していたが、一度も足場が損壊することなく終わることができた。

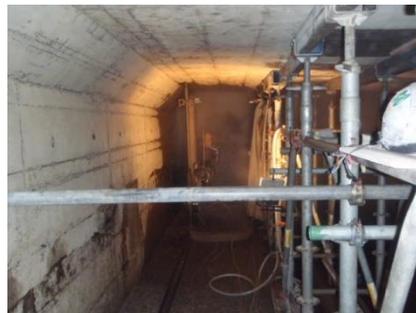
写真-2 ウォータージェットはつり状況

ウォータージェット工法でのコンクリートはつり作業は、**写真-2**に示すようにX-Yはつり装置を用いて行った。はつり時には雨が多く、山間部からの雨水がボックスカルバート内に一気に流れ込み、締切りの高さまで冠水したことが幾度かあった。はつり作業中は、常に汚濁水が発生するため、強力吸引車で常時濁水回収を行いながら施工を行った。はつり深さは、鉄筋が全面に腐食していたことにより、当初想定深さより深くなった。露出した鉄筋は、断面が全体に断面が減少し一部破断していたことから補強鉄筋を新たに設置した。

断面修復は、2層に分けて行った。露出鉄筋と追加した鉄筋の防錆モルタルを塗布後、始めの1層目は、亜硝酸リチウム溶液を固形分で55kg/m<sup>3</sup>添加したポリマーセメントモルタルを10mm厚さで吹き付けた。その後、ポリマーセメントモルタルを30mm以上の厚さで吹き付けた。
