登録有形文化財に指定された建物の外壁改修工事

なべちょう 一 下関南部町郵便局 一

大阪支店 建築部 (広島支店駐在) 恒広哲雄

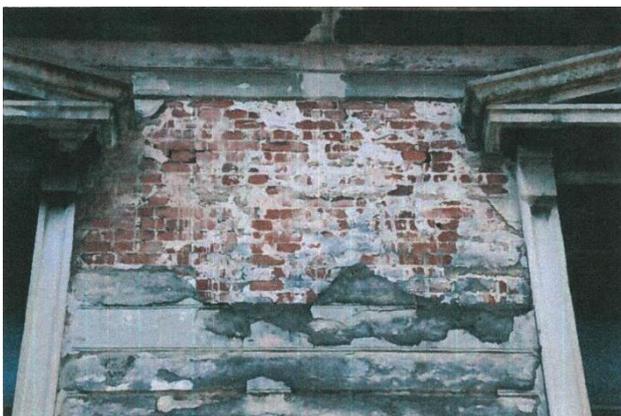
写真-18 漆喰剥落状況

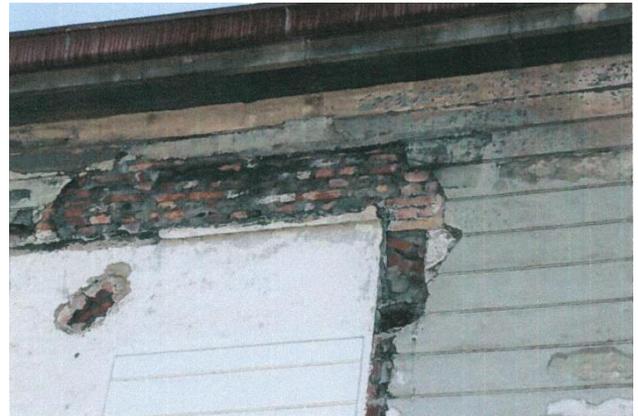
写真-19 漆喰剥落状況

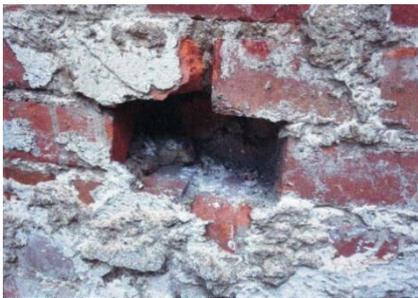
写真-20 煉瓦欠落部分
※煉瓦が欠落し穴があいている

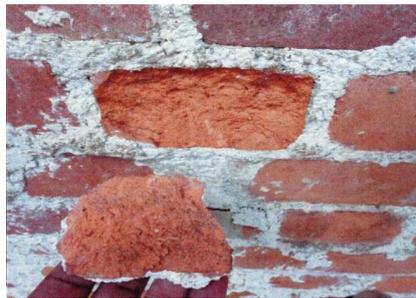
写真-21 煉瓦表面の剥離
※漆喰が剥離し露出している

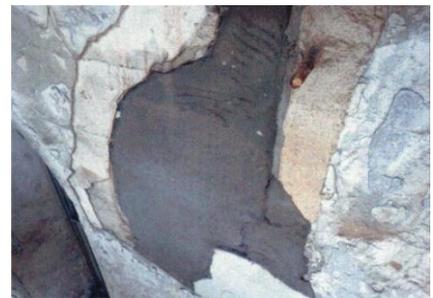
写真-22 剥き出しになった補修部
※過去の補修により漆喰の仕上無しに塗られた補修モルタル

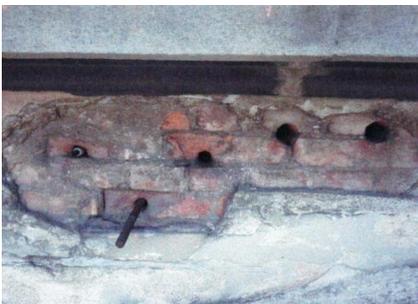
写真-23 パイプ・鉄筋の露出
※過去に使われた穴や鉄筋がそのまま放置されている

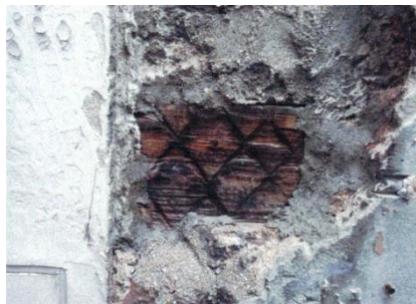
写真-24 壁内に残された木片
※壁内に残されそのまま埋められた木片が露出

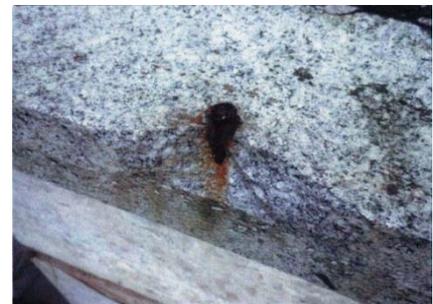
写真-25 剥落した石材
※アンカーボルトが腐食膨張を起こし石材が剥落

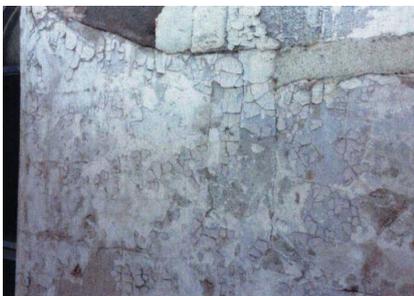
写真-26 亀甲状のひび割れ
※過去数度にわたり施された補修部表面の塗装剤が肌分れ

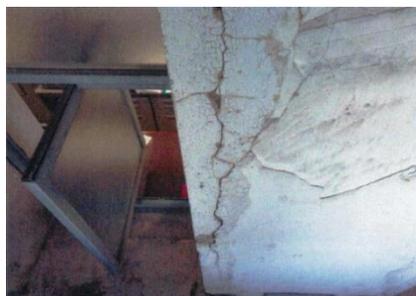
写真-27 窓ダキのひび割れ
※窓ダキに数ヶ所大きなひび割れが発生

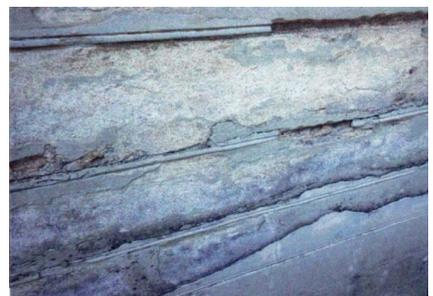
写真-28 漆喰の表面劣化・浮き
※漆喰はすべて浮上っており、軽度の打撃でも剥落する状態

総合的な判断の結果、中庭外壁改修工事は②モルタル下地（覆輪目地切り）+石調塗装仕上げで行うことで決定された。

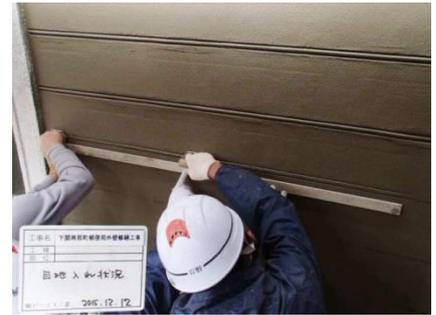
モルタル下地の施工は下地の厚みを確保するために3層塗りとする必要があり、覆輪目地は3層塗り後半乾き状態で施工を行った。実際工事を行ってみると、覆輪目地の施工を行うモルタルの乾燥条件が非常に厳しく、乾燥が十分でなければ横目地が垂れてしまい、乾燥しすぎると目地がきれいに切れなくなった。目地の不良が生じると、下地モルタルをはがしやり直す必要があった。このため、1サイクルの施工に半日を要し、1サイクル当たりの施工範囲は4m²~5m²程度であった。覆輪目地 1820m、施工範囲 318m²に対し、総施工日数は32日、延128人工の人員を要した(中塗り+仕上塗り+目地入れ)。

写真-47 モルタル上塗り後
覆輪目地切り
