# リパッシブ工法の既設 PC 橋における腐食抑制効果 —実構造物における電気化学的モニタリング—

大阪支店  
技術本部

開発営業部  
技術部

鴨谷知繁  
石井浩司

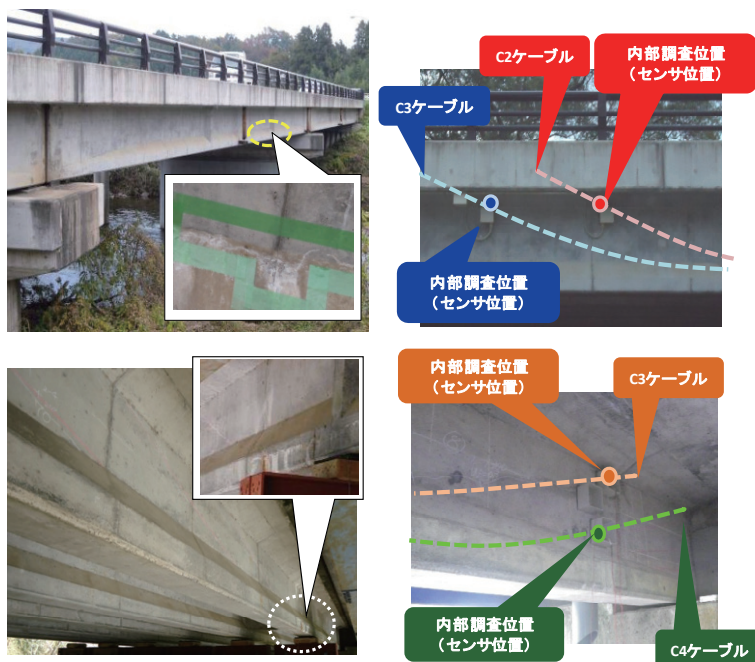
写真-1 対象橋梁の外観とモニタリング対象ケーブル (上: H 橋, 下: S 橋)

モニタリングを実施した橋梁は、写真-1 に示すように、東北地方にある H 橋と中部地方に S 橋である。いずれも上縁定着ケーブルにグラウト充填不足が生じていた既設ポストテンション PCT 桁橋であり、H 橋については 2012 年、S 橋については 2013 年に本工法お

よび橋面防水等による補修が実施された。写真-1 に示すようにモニタリング対象ケーブルは、いずれも上縁定着ケーブルで H 橋については P1-P2 径間 G1 桁の C2 ケーブル(終点側)および C3 ケーブル(終点側)の 2 箇所、S 橋については A1-A2 径間 G1 桁の C3 ケーブル(終点側)および C4 ケーブル(終点側)の 2 箇所である。写真-1 に示す位置においてシース内部の調査を行った結果を表-1 に示す。H 橋の C2 ケーブル(終点側)では腐食が確認されなかったが、その他 3 ケーブルでは著しい腐食が確認された。

| 橋梁 | ケーブル | 補修前の状況 | 塩化物イオンの侵入 | 橋梁 | ケーブル | 補修前の状況 | 塩化物イオンの侵入 |
|---|---|---|---|---|---|---|---|
| H橋 | G1桁<br>C2ケーブル<br>(終点側) | <br>腐食軽微 | 無しまたは微少<br>(既設グラウト中の<br>塩化物イオン量<br>0.19kg/m <sup>3</sup> ) | S橋 | G1桁<br>C3ケーブル<br>(終点側) | <br>著しい腐食 | 有り<br>(拭き取り法<br>PC鋼材錆層内の<br>塩化物イオン:有) |
| | G1桁<br>C3ケーブル<br>(終点側) | <br>著しい腐食 | 有り<br>(既設グラウト中の<br>塩化物イオン量<br>1.90kg/m <sup>3</sup> ) | | G1桁<br>C4ケーブル<br>(終点側) | <br>著しい腐食 | 有り<br>(拭き取り法<br>PC鋼材錆層内の<br>塩化物イオン:有) |

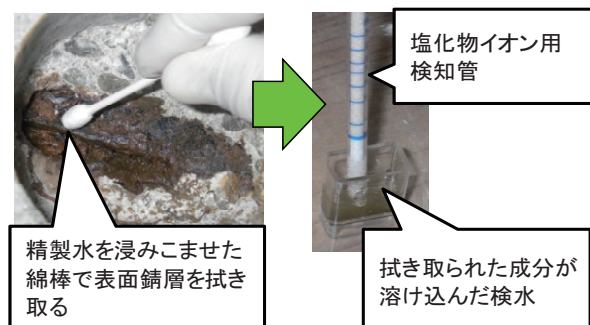
図-1 拭き取り法の概要 (一例)

著しい腐食の発生要因の推定を目的に H 橋については既設グラウト中の塩化物イオン量調査, S 橋については図-1 に示すような拭き取り法による PC 鋼線表面錆の付着塩化物イオン調査を実施した結果, 凍結防止剤に起因する塩化物イオンのグラウト充填不足部への侵入が確認された。

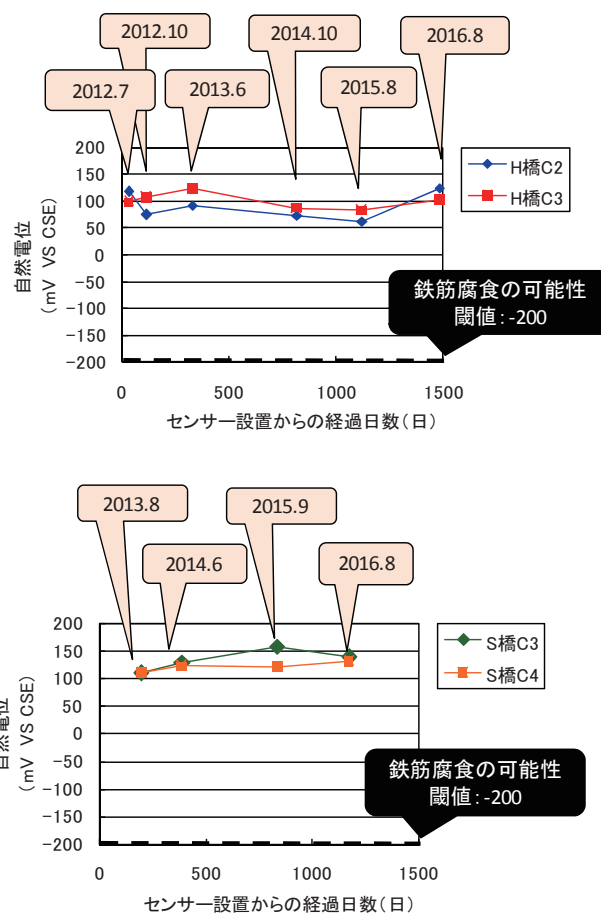
図-3 自然電位の測定結果 (上: H 橋 下: S 橋)

電気化学的計測の一例として自然電位の測定結果を図-3 に示す。また表-2 に評価指標となる ASTM C 876 による基準(以下, ASTM 基準)を示す。S 橋, H 橋の全ケーブルの自然電位は腐食の程度に関わらず, ASTM 基準で「90%以上の確率で腐食なし」を示す閾値である  $-200$  (mV vs CSE) より大幅に貴な値である  $50 \sim 200$  (mV vs CSE) で推移し, 橋面からの漏水や再劣化に起因するような経年的な卑化傾向も示さなかった。以上より, モニタリング対象ケーブルにおいてはリパッシブ工法により補修直後に得られた補修効果が良好な状態で確保されていると評価された。

然電位を定期的に 3~4 年間測定した結果, 補修効果が良好な状態で確保されていると評価された。
