首都高における横締め鋼棒に対するグラウト再充填（リパッシブ工法）の施工

本稿は、首都高湾岸分岐線の昭和島 JCT において既設床版横締め鋼棒が破断し、突出が確認されたため応急対応ならびに既設グラウト充填調査と当社独自のリパッシブ工法によるグラウト再充填等の補修対応工事について報告する。

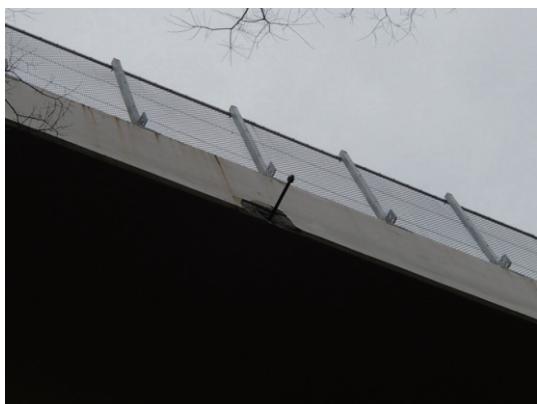
写真-1 鋼棒突出状況

平成 28 年 1 月 30 日緊急点検にて、PC 鋼棒の突出が確認された。（写真-1 および写真-2）このため応急的に箱桁内に支保工を設置した。

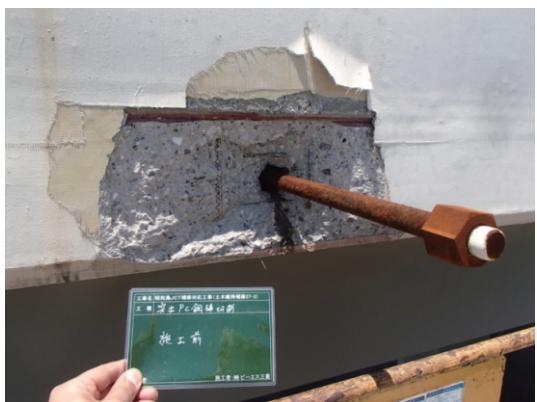
写真-2 鋼棒突出状況（接写）

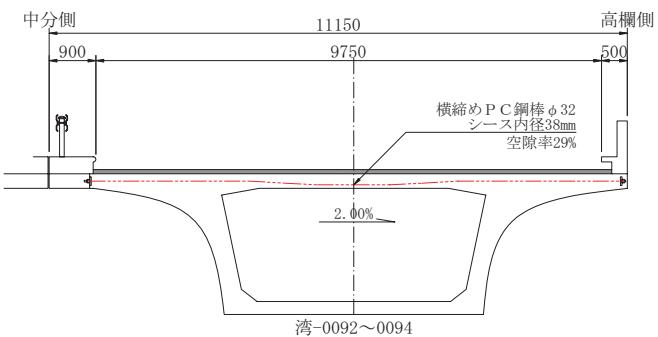
図-1 断面図

首都高㈱が実施した本橋すべての床版横締めケーブルを対象とした衝撃弾性波法によるグラウト充填度調査の結果をもとに、当該突出鋼棒に近接するグラウト充填不良ケーブル 4 本に対して調査・補修を行った。（図-1）

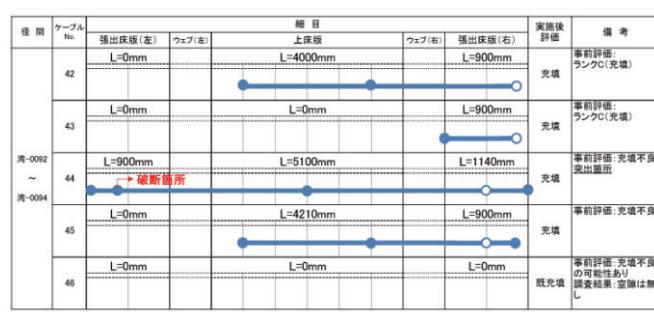
図-2 充填結果

グラウト補修材の注入は小型ポンプを用いて加圧充填し、高弾性細径チューブからの排出により、空隙細部に充填されたことを確認した。充填結果を図-2 に示す。
