首都高における横締め鋼棒に対するグラウト再充填（リパッシブ工法）の施工

— 首都高昭和島 JCT 補修対応工事 —

概要：平成 28 年 1 月 30 日に首都高湾岸分岐線昭和島ジャンクション西行き 5 径間連続 PC 中空箱桁橋の湾-0092～湾-0094 において、床版横締め PC 鋼棒が破断し、突出していることが確認された。その後の調査結果から、PC 鋼棒の突出原因は建設時における PC グラウトの充填不良で、雨水が空隙内に浸入し、PC 鋼棒が部分的に腐食し破断に至ったことがわかった。本稿では、応急対応ならびに削孔による充填調査と、当社独自のリパッシブ工法によるグラウト再充填等の補修対応工事の施工について報告する。

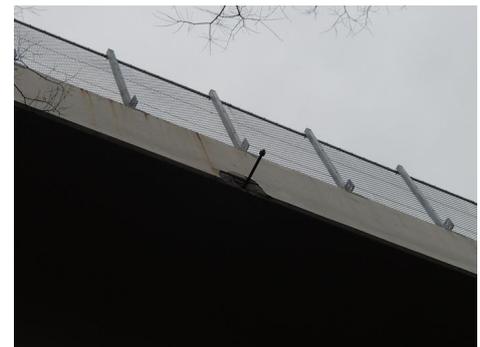
平成 28 年 1 月 30 日に首都高湾岸分岐線昭和島ジャンクション西行き 5 径間連続 PC 中空箱桁橋の湾-0092～湾-0094 において、床版横締め PC 鋼棒が破断し、突出していることが確認された。（写真-1 および写真-2）応急対応として箱桁内の当該 PC 鋼棒直下に支保工を設置した。その後、首都高道路株式会社において本橋すべての床版横締め鋼棒（東行き・西行き合わせて 785 本）について、衝撃弾性波法によるグラウト充填調査が行われた。この調査結果から、破断突出した PC 鋼棒を含め隣接する 5 本の PC 鋼棒（No. 42～No. 46）を補修対象とし、当該 PC 鋼棒の突出部分を切断し、撤去したのちにグラウトの再充填を行った。PC 鋼棒は $\phi 32\text{mm}$ (SBPR45/110) に対し、シースは内径 $\phi 38\text{mm}$ であったため、空隙率は 29% と比較的小さかったが当社独自のリパッシブ工法が採用された。しかし、リパッシブ工法の実績は、PC 鋼より線や比較的空隙率の大きい主ケーブル等が主であったため、今回のように空隙率が比較的小さい場合、グラウト補修材が細部まで確実に充填できるかが懸念された。そこで、本社技術本部の協力を得て、実物大供試体による PC 鋼棒タイプのリパッシブ工法の試験施工を実施したのち、本工事でのグラウト再充填を行った。

写真-1 鋼棒突出状況

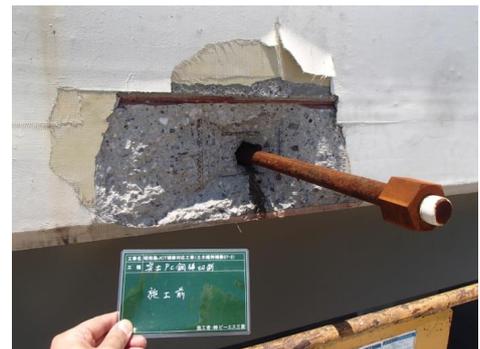
写真-2 鋼棒突出状況 (接写)

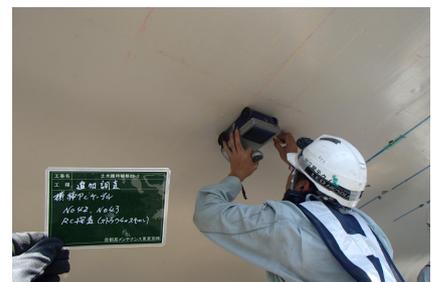
補修対象の PC 鋼棒はドリル削孔を行い、シーす内部の目視確認と空隙部への通気確認によりグラウト空隙位置を特定する必要があった。削孔に際し、鉄筋と横締めケーブルの位置を把握するため、ストラクチャスキャン (NETIS 登録) を使用した鉄筋探査を実施した。(写真-3) また、鉄筋や PC 鋼棒への損傷防止に配慮して、接触するとブレーカーが自動的に遮断し、ドリルを急停止するメタルセンサーリールを用いた。(写真-4) 削孔は最小限にとどめるため、1 ケーブルに対し張出床版高欄側は定着部付近を基準にできるだけ距離をとって 3 箇所、同様に中央分離帯側張出床版には 2 箇所、箱桁内は左右ウェブ付近の 2 箇所及び中央に 1 箇所の合計 8 箇所を基本とした。その後、電動ブローアによる通気確認を繰り返し、空隙の規模と延長を特定した。この調査で得られた結果を図-2 に示す。

写真-3 鉄筋探査状況

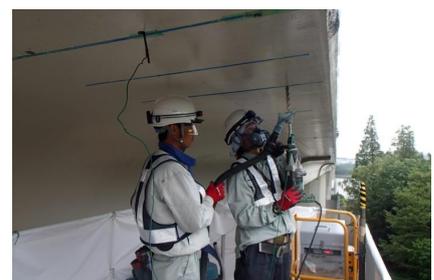
写真-4 削孔状況

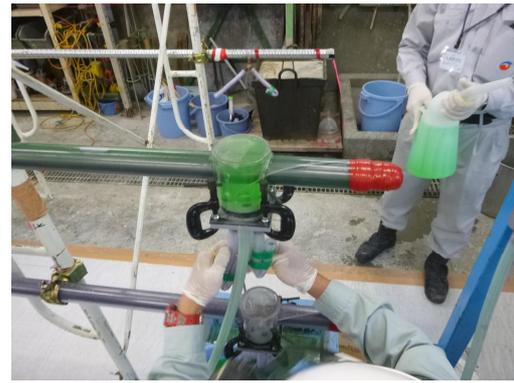
実験の結果、亜硝酸リチウム水溶液に見立てた着色水の注入(写真-7)やグラウト補修材の充填(写真-8)ともに、端部や曲げ下げ部に水泡程度のエア溜まりが確認されたが、PC鋼棒を保護し、防錆効果が得られることを確認した(写真-9)。また、高弾性細径チューブからの排出により、細部まで適切にグラウト補修材が充填されたことを確認した。

写真-7 着色水注入

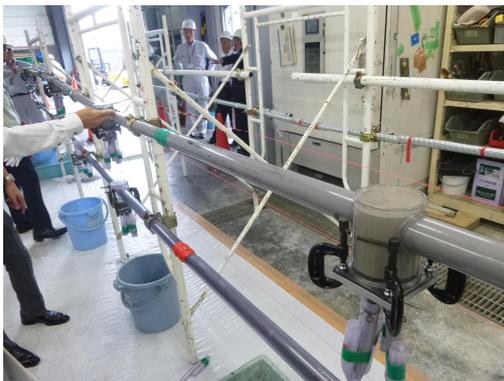
写真-8 グラウト補修材充填状況

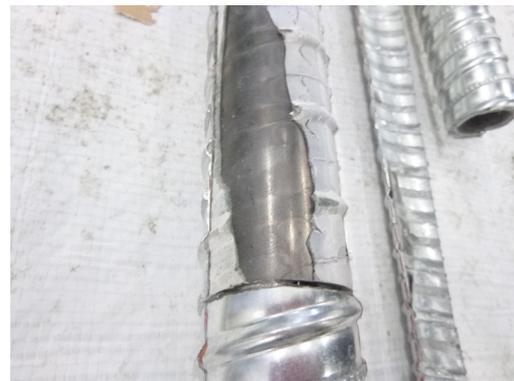
写真-9 シース内充填確認

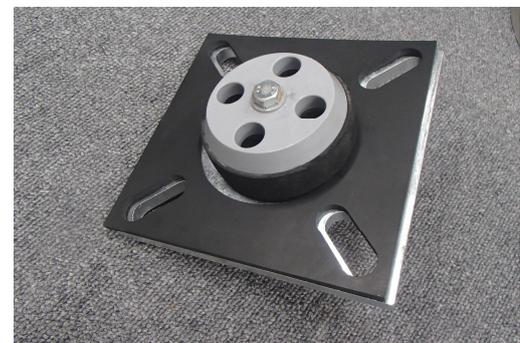
写真-10 改良型密閉キャップ

注入準備工では、コア削孔や、密閉キャップを設置するためのアンカー打設、密閉キャップの設置等を行った。従来のリパッチ工法は自然流下により亜硝酸リチウム水溶液とグラウト補修材を充填するが、今回小型ポンプによる加圧を併用するため、密閉キャップは金属製プレートに変更し、コンクリート不陸部からの漏れ防止を考慮してゴム板を追加した。(写真-10) コア削孔は、調査工で用いたφ25mmの削孔を指標に、メタルセンサーリールを使用してφ80mmのコア径を削孔した。空隙部のシースとPC鋼棒の隙間に高弾性細径チューブ(φ2mm)をピアノ線とともに行きつくところまで挿入し、密閉キャップを設置した。(写真-11) ただし、削孔調査では未確認であったウェブ直上部の空隙規模は30cm程度しか挿入ができなかった。

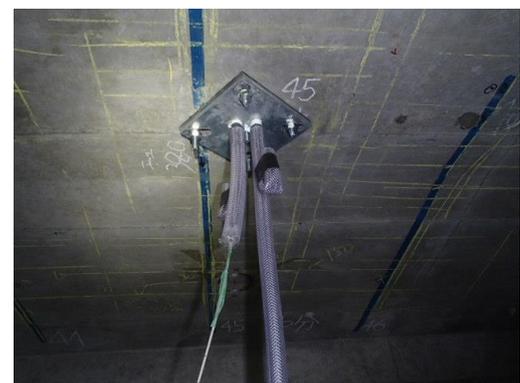
写真-11 密閉キャップ設置状況

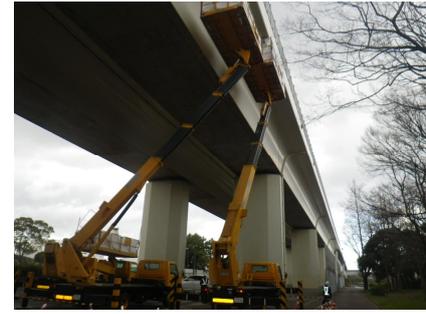
写真-12 施工状況

グラウト補修材の充填も張出床版高欄側より行い、小型ポンプを用いて加圧充填した。(図-4) また、高弾性細径チューブからの排出(写真-13)を行い、空隙細部まで充填されたことを確認した。

高所作業車を用いた施工状況を写真-12に示す。

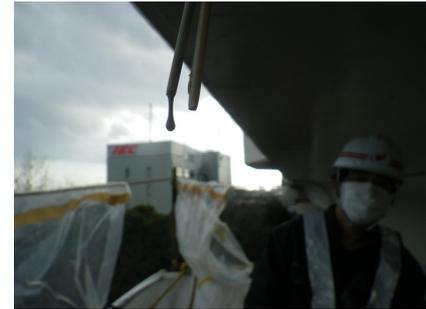
写真-13 排出確認
