## 4. 施工状況

**Key Words:** 管更生 SW ライナー工法

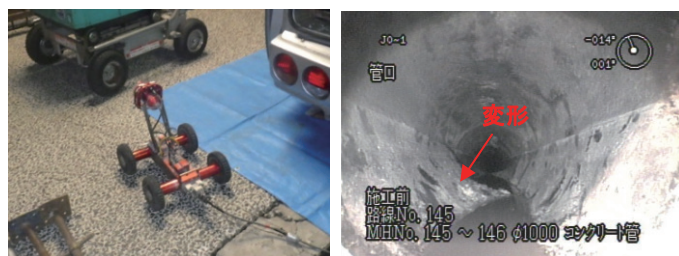
写真-1 管きょ内調査状況

今回は既設管内が変形しており、仕上がり寸法の検討を行い更生管径を780mmとした。

管きょ内調査の結果に基づいて、施工の支障となるモルタルの付着、取付管の突出しを除去した。充てん材注入工に悪影響をおよぼす穴は閉塞し・浸入水は止水を行った。

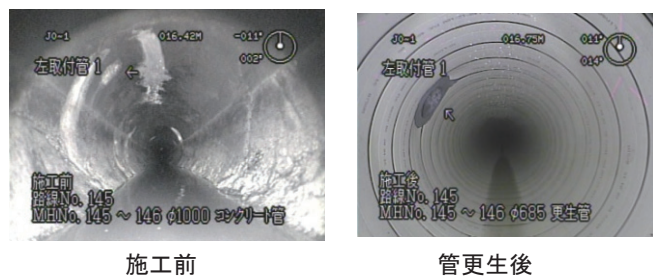
写真-4 施工前・管更生後

施工前

管更生後
