# NSRV 工法によるコンクリート桁端狭隘部の調査・補修工事

(株) ニューテック康和 メンテナンス部工務部 井口直道  
 (株) ニューテック康和 メンテナンス部工務部 石田浩二  
 (株) ニューテック康和 メンテナンス部工務部 宮尾秀一  
 (株) ニューテック康和 メンテナンス部工務部 大和翔吾

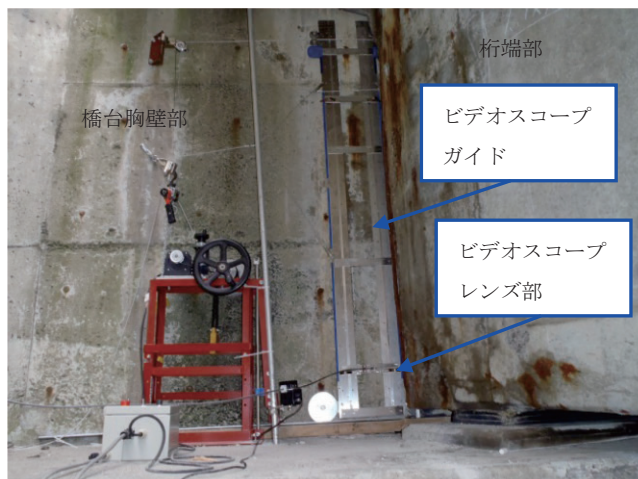
写真-1 ビデオスコープにより撮影状況

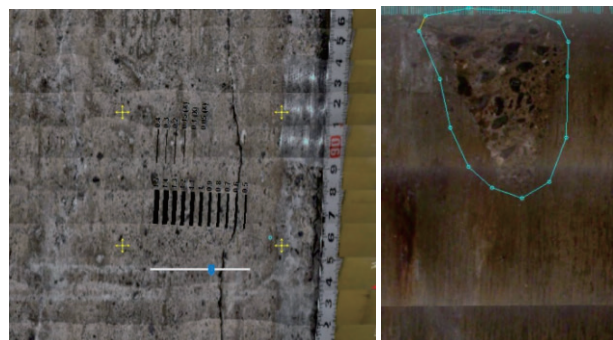
コンクリート表面の変状状況の画像は、写真-2、3 のとおりである。撮影した画像より、次のような変状が観察された。

- ・桁端部に、0.3 mm 以上のひび割れが見られた。
- ・桁端部に、豆板が見られた。
- ・桁端部に、はく離が多く見られた。

写真-2 損傷状況

写真-3 損傷状況

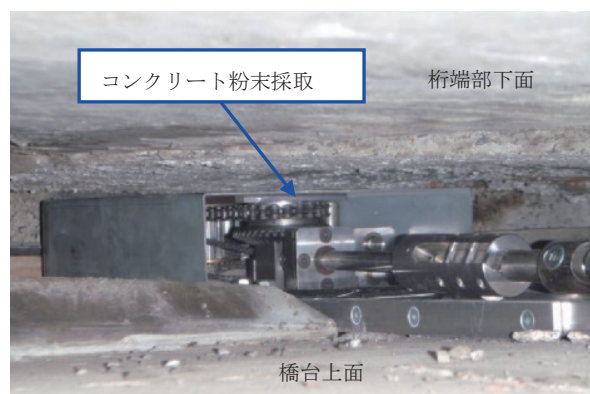
桁下側の端部鉄筋付近のコンクリート塩化物イオン含有量の測定を行うため、狭隘部専用のコンクリート試料を採取する機器を使用し、コンクリート粉末採取を行った。(写真-4) 粉末採取の結果、コンクリート塩化物含有量は腐食発生限界塩化物イオン濃度 1.2 kg/ m<sup>3</sup> を超える箇所が多く確認された。

写真-4 塩分量調査用試料採取機器による採取状況

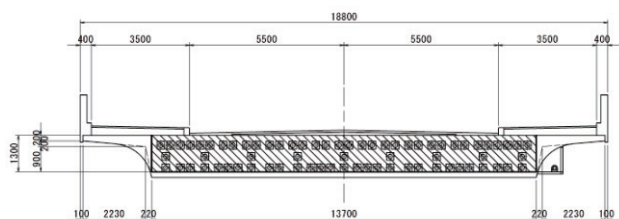
図-1 桁端部断面図

橋梁点検結果により、主桁端部付近およびアーチリブ下面にひび割れが見受けられ、桁端部ケーブル定着部への浸水影響による損傷が推定されたため、補修対策として主桁端部を断面修復により施工を行うこととなった。

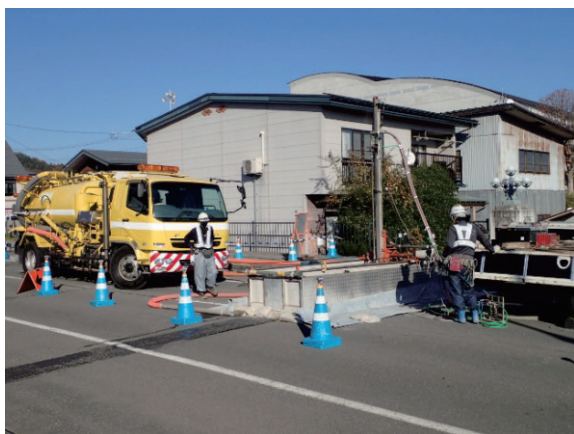
写真-5 ウォータージェット工法によるはつり状況

伸縮装置撤去後、はつり作業はウォータージェット工法により実施した。本施工では、超高圧水発生装置と X-Y-Z 移動式コンクリート除去装置を使用しはつり作業を行った（写真-5）。これらの機材を使用することにより、はつり厚さおよび高さの調整、はつり面の平坦性の確保が可能となった（図-2）。

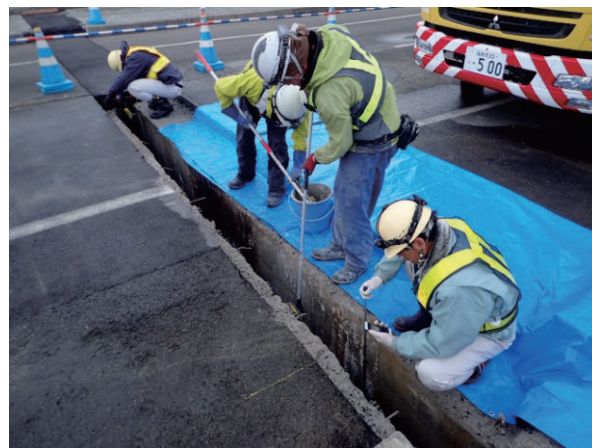
写真-6 防錆材塗布状況

はつり作業終了後、塩分吸着剤を配合したプレミックスセメントの鉄筋防錆処理材（防錆ペースト）により、PC 定着部の防錆処理を行った。防錆ペーストは、三菱マテリアル㈱製のアーマ#700P を使用した。防錆ペーストは、刷毛にて塗布を行った（写真-6）。
