# 阪神高速道路 PC 桁等大規模修繕工事(27-2-池)工事報告

大阪支店 土木工事事部

工事名：PC 桁等大規模修繕工事(27-2-池)

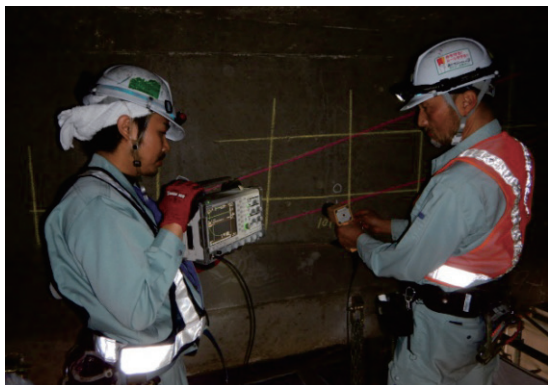
写真-1 インパクトエコー法による調査状況

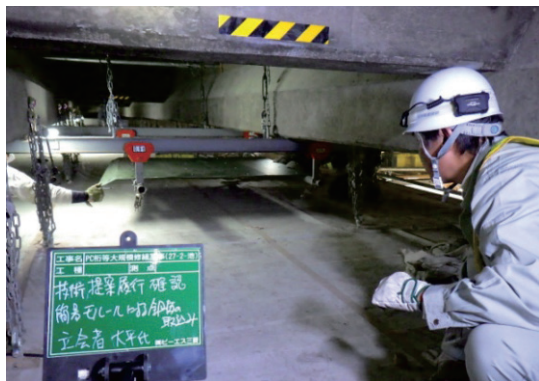
写真-2 モノレール設置状況

PC 桁床版部補強は、主桁床版部下面に厚さ  $t=4.5\text{mm}$  の鋼板を設置するものである。鋼板設置に先立ち、設置する床版の鋼材探査、寸法を実測し鋼板加工図の作成、鋼板加工を行った。床版下面を設置前に下地処理、鋼板固定アンカーの設置、主桁・間詰め部の段差などを整正し、鋼板と床版下面の間隔をできるだけ平滑にした。鋼板の取込みは高所作業車にて吊り足場内へ荷揚げした。荷揚げ後モノレールを使用して足場内部へ取り込み、ローラーコンベアを使用して設置位置まで小運搬した。鋼板設置後、鋼板周囲をエポキシ樹脂系パテ材でシールし、エポキシ樹脂系注入材を注入した。注入後、設置鋼板表面は仕上げ塗装を行った。状況写真を写真-2 に示す。

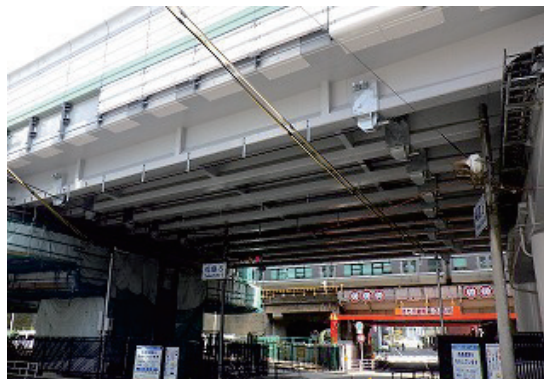
写真-3 外ケーブル補強

渉しない位置を決定してブラケット固定用孔を削孔した。この削孔位置を製作に反映している。ブラケットの取込みは高所作業車にて吊り足場内へ荷揚げした。ブラケットを仮固定した後型枠を組立て、無収縮モルタルを打設した。強度発現確認後外ケーブルを設置して所定の緊張力を与えた。完成写真を写真-3 に示す。

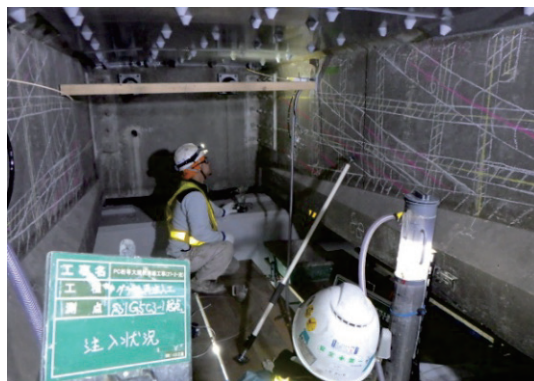
写真-4 注入状況

グラウト注入材および施工は、グラウト注入材の選定にかかる経緯から、いずれもリパッシブ工法に準拠した注入材および施工方法で行った。グラウト材は防錆材添加タイプと防錆材なしタイプの 2 種類を使用した。状況写真を写真-4 に示す。
