# 阪神高速道路 PC 桁等大規模修繕工事(27-2-池)工事報告

大阪支店

**概要：**阪神高速道路 11 号池田線は、昭和 42 年に供用開始した路線である。本路線は供用開始後約 50 年が経過しており、本工事は、平成 27 年度、阪神高速道路の「高速道路リニューアルプロジェクト大規模更新・修繕事業」の一環として池田線、東大阪線を対象とした、全 4 工区の PC 桁等大規模修繕工事として発注されたものである。本稿では、そのうちの 1 工区を受注した、PC 桁等大規模修繕工事(27-2-池)の本工事全体（調査工から補修・補強工）の施工概要を報告するとともに、都市部高速道路における補修工事の特徴と課題もあわせて報告する。

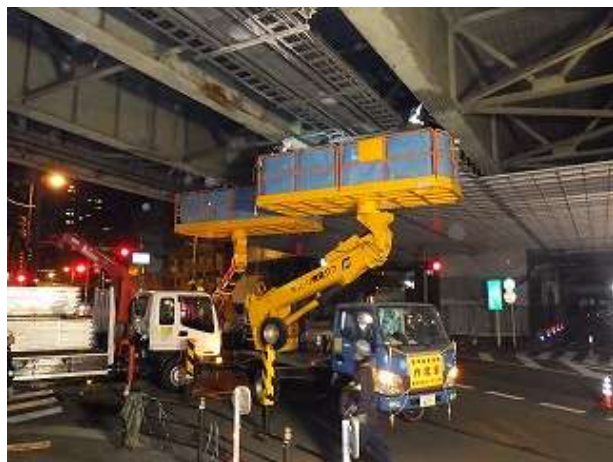
写真-1 交通規制を伴う作業の一例

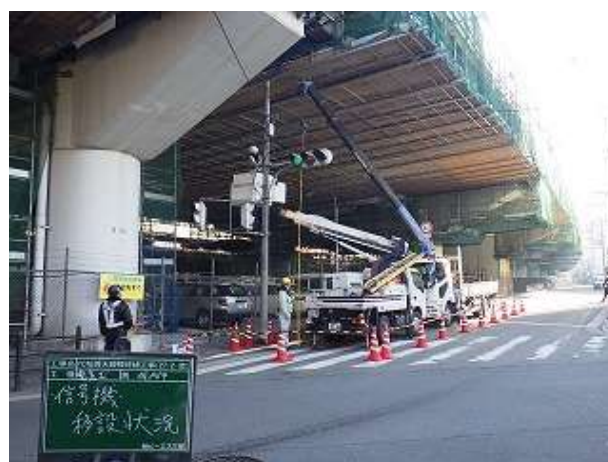
写真-2 架空線移設状況の一例（信号移設）

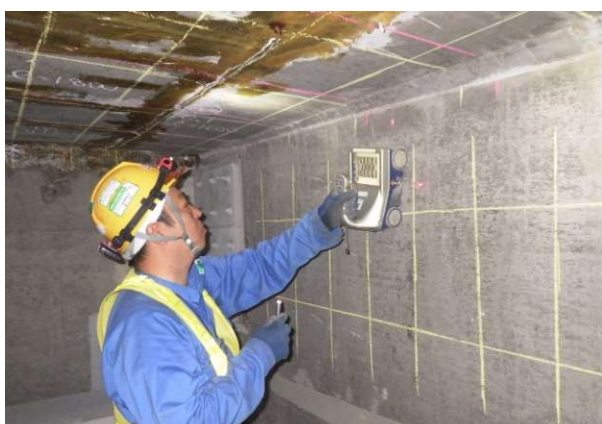
写真-3 ケーブル位置探索状況

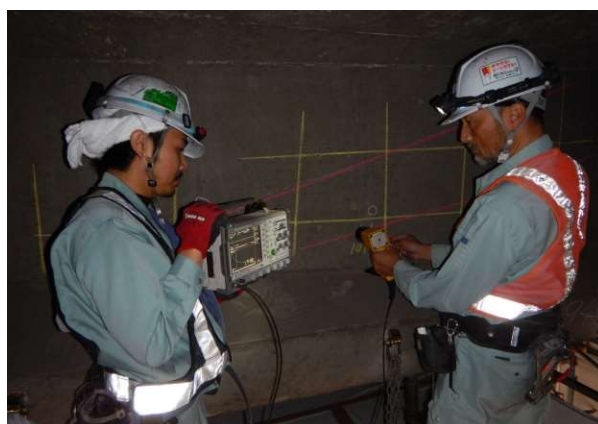
写真-4 インパクトエコー法による調査状況

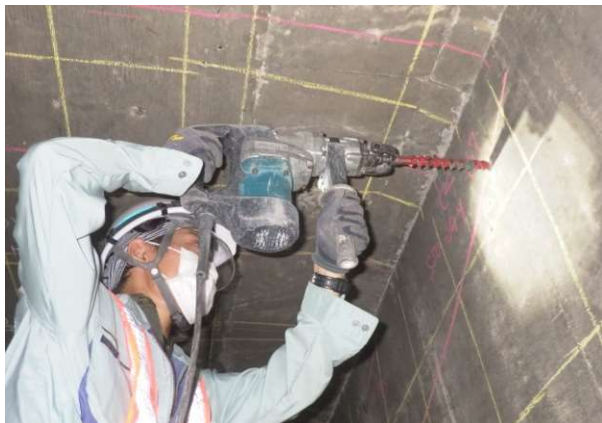
写真-5 シース位置削孔状況

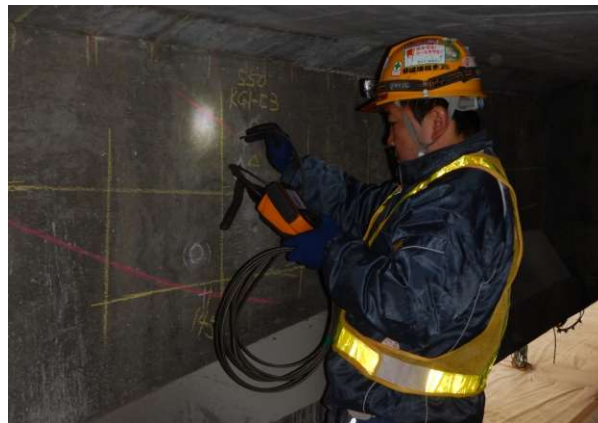
写真-6 CCD カメラによる内部探索状況

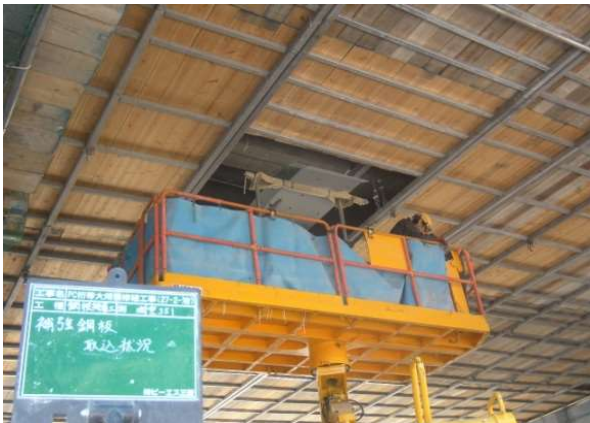
写真-7 鋼板取込状況

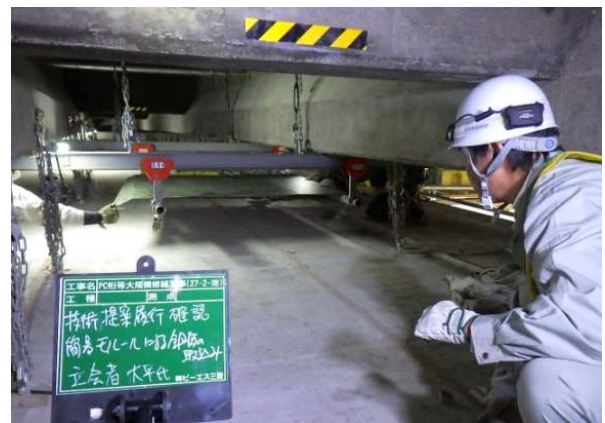
写真-8 モノレール設置状況

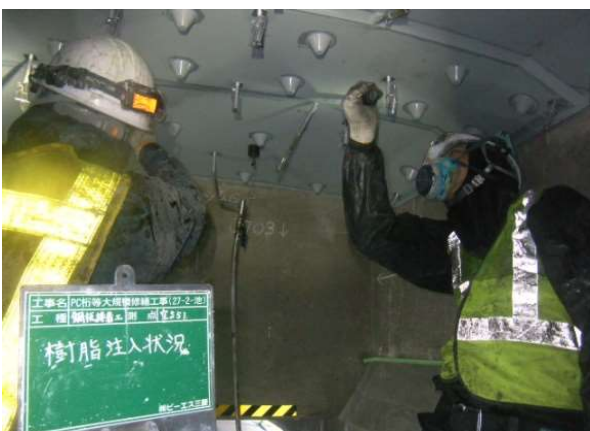
写真-9 注入材注入状況

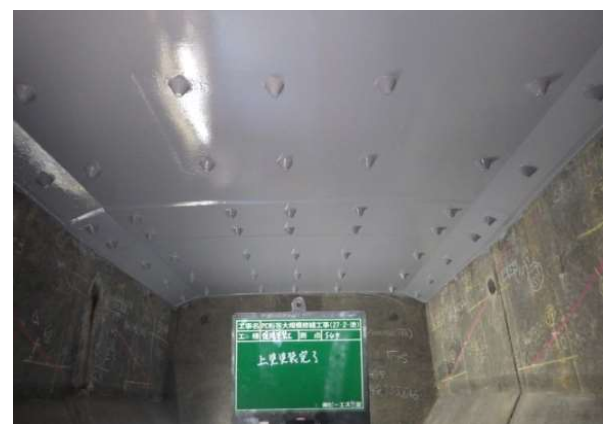
写真-10 鋼板設置完了(塗装完了)

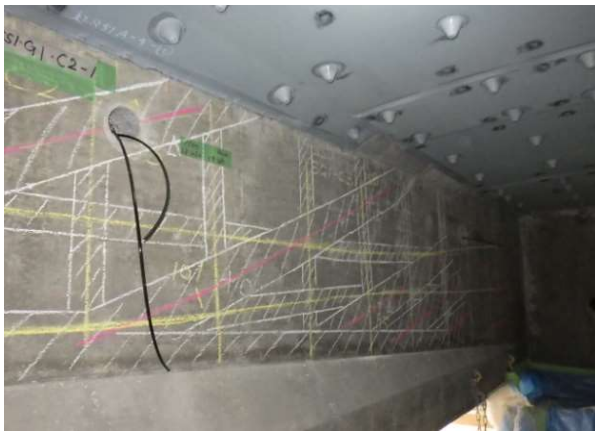
写真-11 削孔前ケーブル探索結果

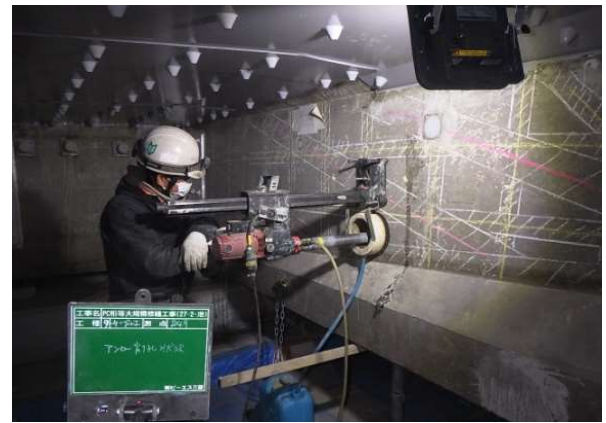
写真-12 削孔状況

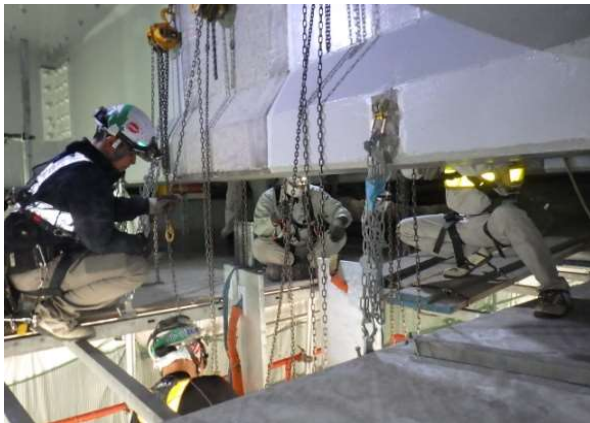
写真-13 ブラケット取込状況

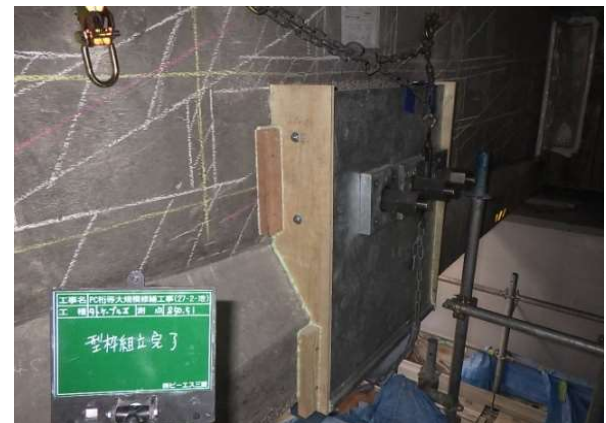
写真-14 型枠組立完了

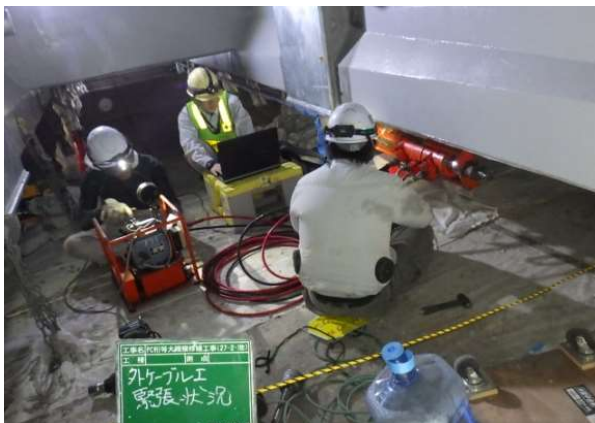
写真-15 外ケーブル緊張状況

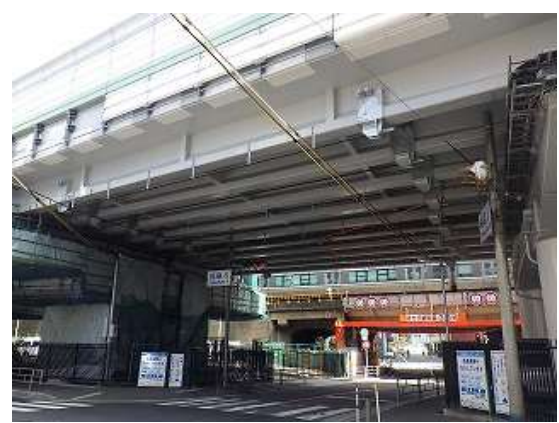
写真-16 外ケーブル補強(完成)

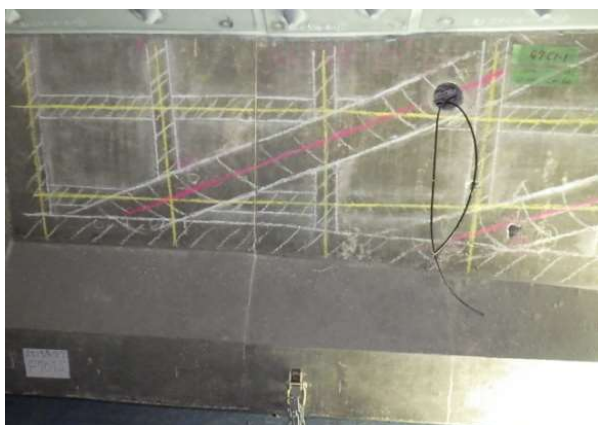
写真-17 注入前状況

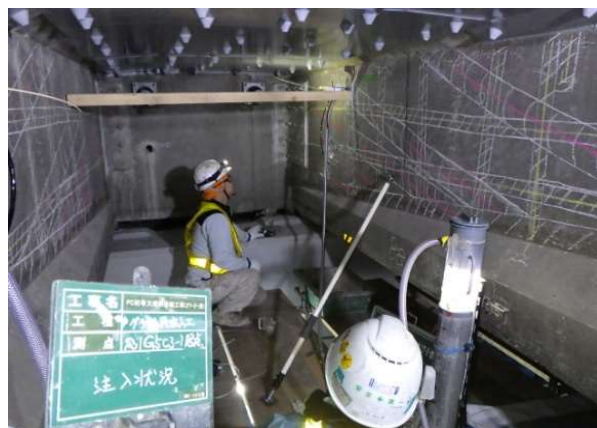
写真-18 グラウト注入状況

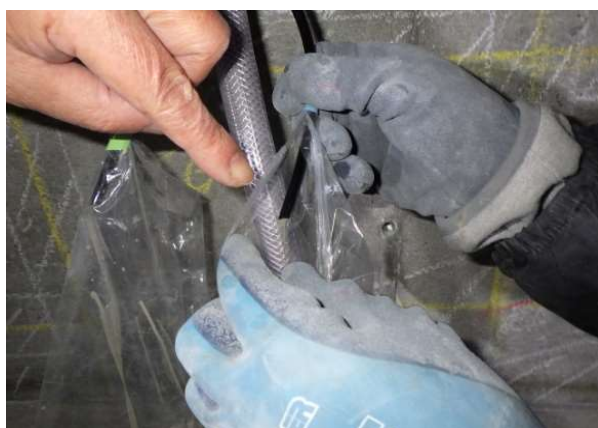
写真-19 グラウト排出確認

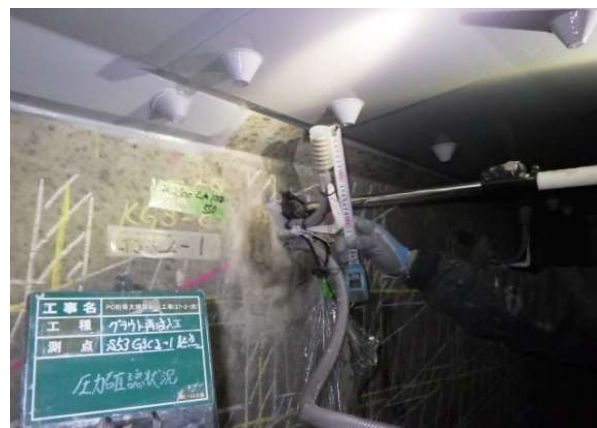
写真-20 注入後圧力確認

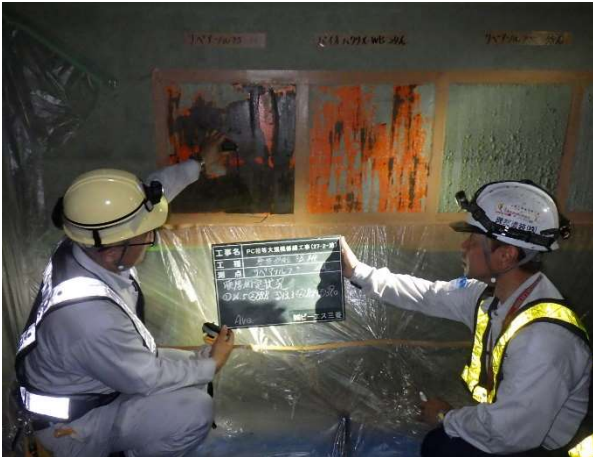
鋼桁一般部、添接部ともに標準使用量  $1.0\text{kg/m}^2$  では適切に剥離することができず、それぞれ塗布後 24 時間養生をおいた上で、一般部は 1 回目  $1.0\text{kg/m}^2$ 、2 回目は  $0.5\text{kg/m}^2$ 、添接部は 1 回目  $1.0\text{kg/m}^2$ 、2 回目も  $1.0\text{kg/m}^2$ 、塗布して塗膜剥離するのが最適となった。この結果は、本鋼桁の既設塗膜と使用剥離剤の相性と施工時期（今回試験施工が 7 月施工が 8.9 月）も関係していると考えられる。

写真-21 試験状況

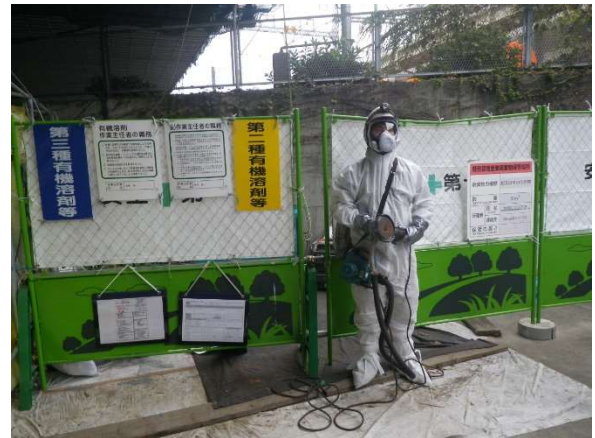
また、既設塗膜剥離成分の分析結果から鉛が検出されたため、施工に際し、対策が必要となった。対策は、クリーンルーム、エアシャワーの設置、防護服の着用、および鉛産廃処理である。試験施工状況の一部と対策工状況写真を写真-21～写真-24 に示す。

写真-22 クリーンルームおよび防護服

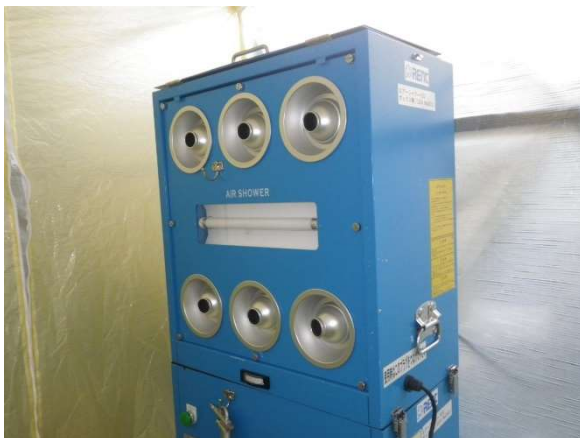
写真-23 エアシャワー

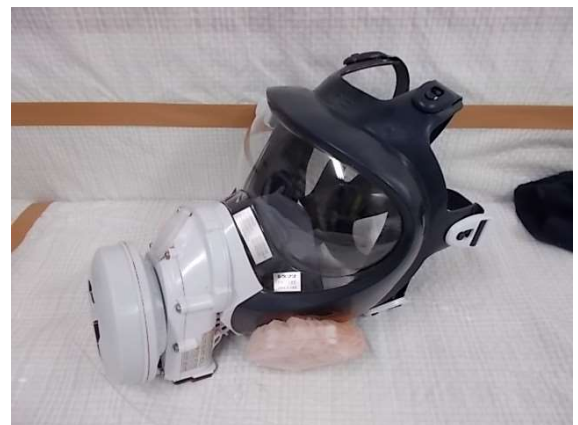
写真-24 電動ファン付防護マスク
