# 半断面床版取替工事の計画・検討 －中国自動車道 大谷橋他 2 橋床版取替工事－

工事名：中国自動車道（特定更新等）

大谷橋他 2 橋床版取替工事

大谷橋上り線 概要：

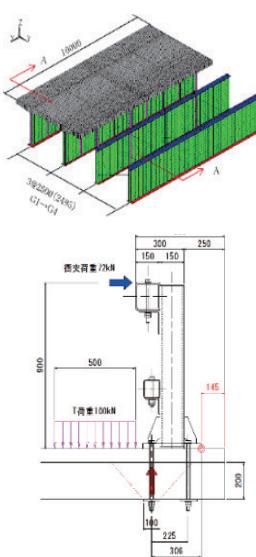
図-3 FEM 解析モデル

一期施工時、張出し床版となる既設床版（縦目地側）について、T 活荷重および衝突荷重作用時における弾性 FEM 解析（図-3）を実施した。防護柵支柱位置での断面応力の解析値（図-4）から局所的な断面力を照査した。

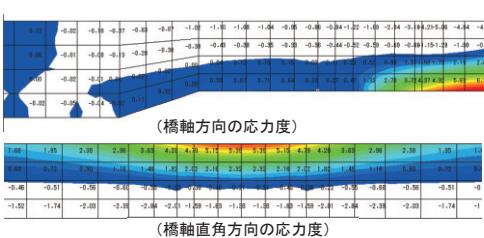
図-4 FEM 解析結果

その結果、本橋においては床版下面側の橋軸方向鉄筋および上面側の橋軸直角方向鉄筋について、鉄筋断面積が半減すると許容値を超えるため、補強・サポート構造が必要と判定されることが明確になり、その判定基準を使い、床版劣化状況の調査結果で構造安全性を決定した。

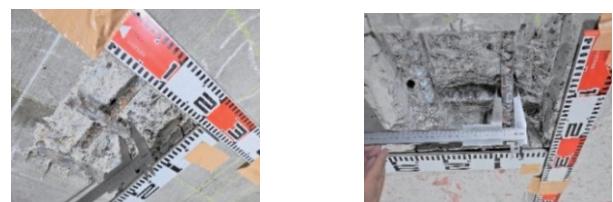
写真-3 鉄筋腐食量調査状況

(iTecs 法によるコンクリート内部の欠陥探査方法) により内在する水平クラック分布を調査し、その結果、水平ひび割れの分布は局所的なものと思われた。一方で、断面修復箇所は修復前の状況が不明であり、現段階での鉄筋の損傷が想定できない。そのため、2 箇所（コンクリートの浮き部、断面修復部）について鉄筋腐食量調査を実施した。

今回調査した 2 箇所について、写真-3 に示す。いずれも鉄筋は断面欠損がなく、縦目地部に関しては鋼桁からの補強・サポート構造は不要と判断した。
