# 多数の途中閉塞を有する PCT 桁 横締めケーブルに対するグラウト再注入

本報告はポストテンション方式3径間単純PCT桁橋の横桁と床版に配置された横締めケーブルのPCグラウト充填不足に対して、打継部に多数の閉塞を有するグラウト再注入の施工報告である。本橋は間詰床版や横桁で広範囲な剥離、鉄筋の露出および主桁接合部からの漏水や遊離石灰が発生していた。さらに一部の間詰床版コンクリートの抜け落ちや横締めケーブルの破断が確認され、過年度の詳細調査で横締めケーブルのグラウト充填不足が確認されたため、グラウト再注入工事が実施された。本工事の事前調査として、ケーブル両端部から真空ポンプにより両外側間の連通状況や打継部の漏気に関する通気確認を行った結果、充填不足を有する全ての横締めケーブルにおいて連通が無く、間詰部や横桁部のいずれかの打継部で閉塞が生じているものと推察されたため、代表ケーブルにおいて、分割施工によりグラウト再注入を行う計画を提案した。グラウト再注入方法としては、分割範囲毎に、途中閉塞検知型低圧ポンプシステムにより亜硝酸リチウム水溶液を注入後、亜硝酸リチウム添加補修材を充填し、チューブからの排出を目視確認することにより充填されたことを確認した。閉塞位置の事前確認に基づく分割施工の採用により、充填中の途中閉塞を未然に防ぐことができ、良好かつ円滑なグラウト再注入が実施できたことを報告する。

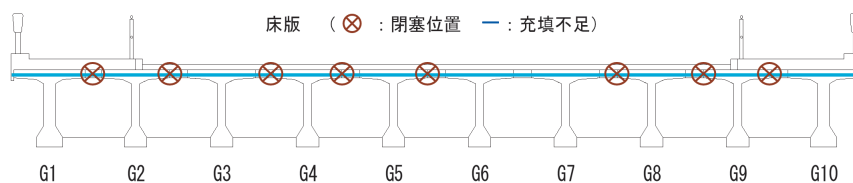
図-2 閉塞位置の一例

グラウト充填不足箇所を写真-1に示すように真空ポンプや真空計を接続し、両桁間の連通状況や打継部の漏気に関する通気確認を行った。打継部からの漏気が多数あり、シーリング材を用いた密閉処理を行った。充填不足を有する全ての横締めケーブルにおいて、両外側間の連通が無く、打継部で閉塞が生じているものと推察された。図-1に示すように削孔部（図中、G1外側）からΦ2.5mm高弾性チューブを挿入し、その挿入長から閉塞位置（図中、G1-G2間打継部）を特定し、その近傍する主桁（図中、G2）にドリル削孔を行う手順で調査した結果、代表ケーブル全てにおいて、いずれかの打継部で閉塞が確認された。同様な手順で閉塞位置の調査を行った結果の一例を図-2に示す。

以上の結果から、全ての横締めケーブルにおいて、各打継部で閉塞が生じている可能性が高いと判断され、分割施工によるグラウト再注入を行う計画とし、代表ケーブルにおいて施工を行った。
