多数の途中閉塞を有する PCT 桁 横締めケーブルに対するグラウト再注入

概要： 本報告はポストテンション方式 3 径間単純 PCT 桁橋の横桁と床版に配置された横締めケーブルの PC グラウト充填不足に対して、打継部に多数の閉塞を有するグラウト再注入の施工報告である。本工事の事前調査として、ケーブル両端部から真空ポンプにより両外側間の連通状況や打継部の漏気に関する通気確認を行った結果、充填不足を有する全ての横締めケーブルにおいて連通が無く、間詰部や横桁部のいずれかの打継部で閉塞が生じているものと推察されたため、代表ケーブルにおいて、分割施工によりグラウト再注入を行った。閉塞位置の事前確認に基づく分割施工の採用により、充填中の途中閉塞を未然に防ぐことができ、良好かつ円滑なグラウト再注入が実施できたことを報告する。

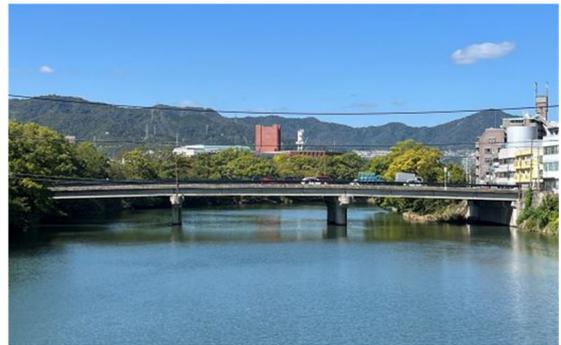
写真-1 施工対象の一例

施工対象は、写真-1 に示す 1979 年に供用開始された橋長 83m のポストテンション方式 3 径間単純 PCT 桁橋であり、間詰床版や横桁で広範囲な剥離、鉄筋の露出および主桁接合部からの漏水や遊離石灰が発生していた。さらに一部の間詰床版コンクリートの抜け落ちや横締めの破断が確認され、過年度の詳細調査では横締めのグラウト充填不足が確認されたため、2023 年度に本橋のグラウト再注入工事（以下、本工事）が実施された。

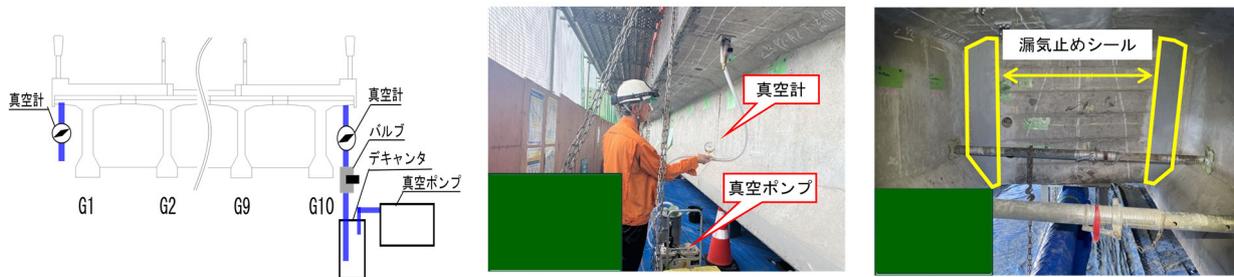
図-1 通気（両外桁間連通および漏気）確認方法

横締め両端部近傍を対象に高性能のRCレーダーを用いて鉄筋・シース位置の探査・マーキング後に、 $\Phi 25\text{mm}$ ドリル削孔によりグラウト充填不足の有無を把握した。次に、グラウト充填不足箇所の調査孔を $\Phi 80\text{mm}$ コア削孔により拡幅し、専用キャップを取り付け、**図-1**に示すように真空ポンプや真空計を接続し、両外桁間の連通状況や打継部の漏気に関する通気確認を行った。打継部からの漏気が多数あり、連通状況が把握不能であったため、**写真-2**に示すようにシール材を用いて打継部の密閉処理を行った。密閉処理後も、充填不足を有する全ての横締めにおいて、両外桁間の連通が無く、いずれかの打継部で閉塞が生じているものと推察された。そこで、代表3本の横締めを対象に、閉塞位置の調査を行った。

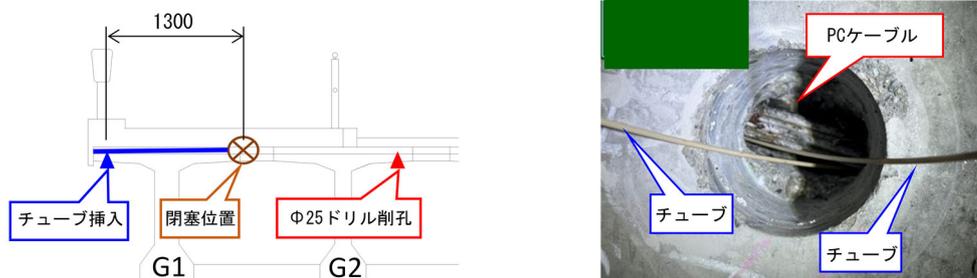
図-2 閉塞位置調査の概要

図-2に示すように、 $\Phi 80\text{mm}$ コア削孔部（**図中**、G1外側）から、**写真-3**に示すように、 $\Phi 2.5\text{mm}$ 高弾性チューブを挿入し、その挿入長から閉塞位置（**図中**、G1-G2間打継部）を特定し、それに近傍する主桁（**図中**、G2）にドリル孔を行う手順で調査を行った結果、代表全てにおいて、いずれかの打継部で閉塞が確認された。同様な手順で閉塞位置の調査を行った。調査結果の閉塞位置の一例をバツ印として**図-3**に示す。

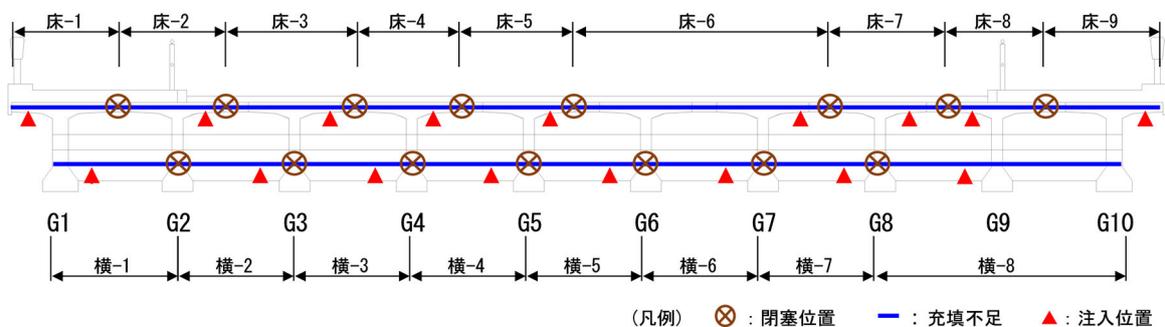
図-3 分割施工状況の一例

以上の結果から、全ての横締めにおいて、各打継部で閉塞が生じている可能性が高いと判断されたため、分割施工によりグラウト再充填を行う計画とし、代表ケーブルにおいて施工を行った。

溶液注入工および補修材充填工の分割施工状況の一例を図-3 に示す。勾配下側の G10 側より順次施工し、分割範囲毎にチューブからの排出を目視確認することにより、充填不足端部まで充填されたことを確認することとした。
