## 箱桁橋中央閉合部近傍のホース付カップラーシース部の

グラウト充填調査 <sup>つちまる</sup> — 土丸橋（下り線） —

**概要：**本稿は、PC3 径間連続ラーメン箱桁橋である土丸橋（下り線）を対象に、部分吊り足場条件で全体の緊急対策の要否を迅速かつ正確に判断することを目的としたグラウト充填調査に関する報告である。プレストレス低下の影響が大きな中央閉合部近傍において、箱桁内外の水浸み発生位置との相関が認められ、グラウト充填不足の場合には橋面滞水の侵入により PC 鋼棒の腐食が進行しやすいホース付カップラーシース部に絞った削孔調査を計画した。本調査は、合理的な一方、難度の高い調査であったが概ね計画通り実施でき、PC 鋼棒タイプの箱桁橋におけるグラウト充填調査事例が少なく調査計画の立案手順が十分に整理されていない現状において、今後の参考となる事例となった

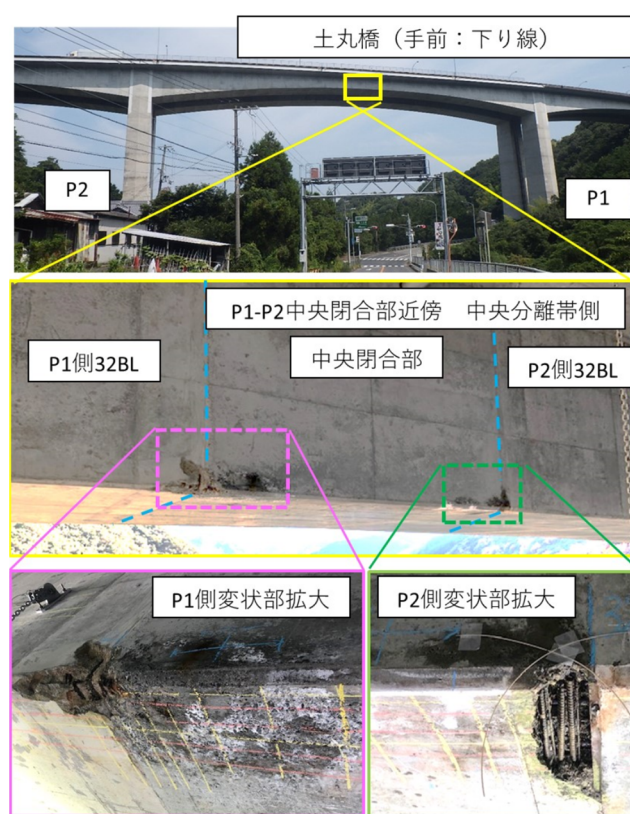
写真-1 土丸橋下り線の外観変状

本稿の対象は阪和自動車道に位置する土丸橋（下り線）である。ディビダーク工法（PC 鋼棒）による張出施工で建設され、平成 2 年に供用された PC3 径間連続ラーメン箱桁橋（橋長 261m 支間 72.3m+115.0m+72.3m）であり、写真-1 に示すように中央分離帯側中央閉合部の打継ぎ目近傍に豆板、水浸み、エフロレンセスが生じ、橋梁点検車を用いた近接目視点検時の脆弱部除去により腐食鉄筋等が露出した状態となっていた。写真-2 に示すように令和 4 年 4 月～令和 5 年 3 月に施工された上り線 PC 上部工補修工事<sup>1)</sup>で設置した全面吊り足場から下り線中央分離帯側中央閉合部へ部分吊り足場を設置し、当初予定していた断面修復、はく落防止対策工に加えて、グラウト充填調査、亜硝酸リチウム水溶液先行型グラウト再注入<sup>2)</sup>による応急対策を実施した。

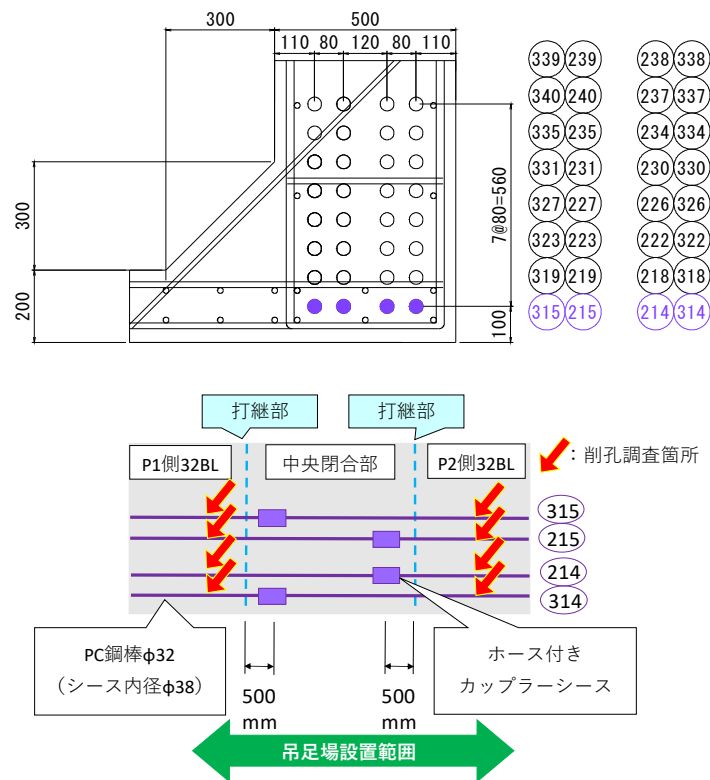
図-1 一次調査の対象としたPC鋼棒 上：断面図 下：平面図

足、PC 鋼棒の腐食が確認されたため、図-1 に示すように変状部の直上に位置する No.315, 215, 214, 314 を対象とした削孔による一次調査を実施した。対象鋼棒あたり 2 か所のグラウト充填調査を実施した結果、No.214 鋼棒のみグラウト充填不足が確認された。No.214 のグラウト充填調査結果（変状部の研り調査結果も含む）を図-2 に示す。著しい腐食や塩化物の侵入が確認され、測点②ではシース内の間隙が全て PC 鋼棒の腐食生成物で閉塞した状態であり、写真-3 に示すように電動ワイヤーブラシによる除錆後、著しい減肉や孔食が確認された。

図-1 に示すように正曲げモーメントが卓越する中央閉合部のウェブ PC 鋼棒は下フランジ近傍の密集配置（4 列×8 段＝32 本）であり、豆板はコンクリート打設時の締固め不足により生じたと推察された。また、対象 PC 鋼棒には、図-3 に示すように中央閉合部の打継部から 500mm の位置に端部が橋面の地覆下へとつながるホース付きカップラーシースが配置されており、漏水はホースを伝った橋面の滞水であると推察された。

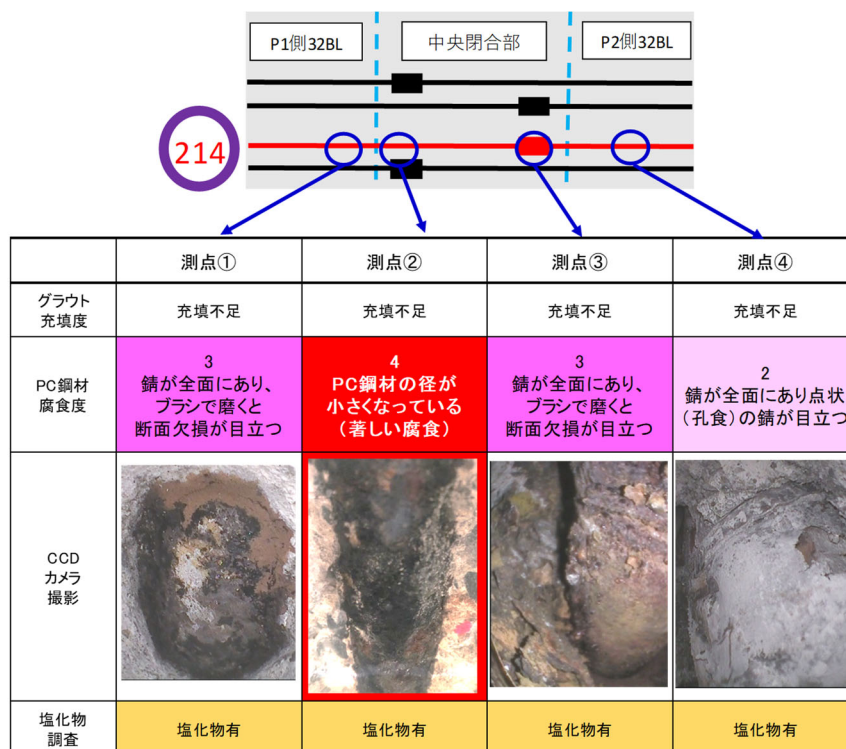
図-2 No.214 鋼棒のグラウト充填調査結果 (削孔・ハツリ)

以上より当該部の鉄筋や PC 鋼棒の腐食は、凍結防止剤を含む橋面排水がホースを伝ってグラウト充填不足部やシース外側へ侵入したために生じたと考えられた。

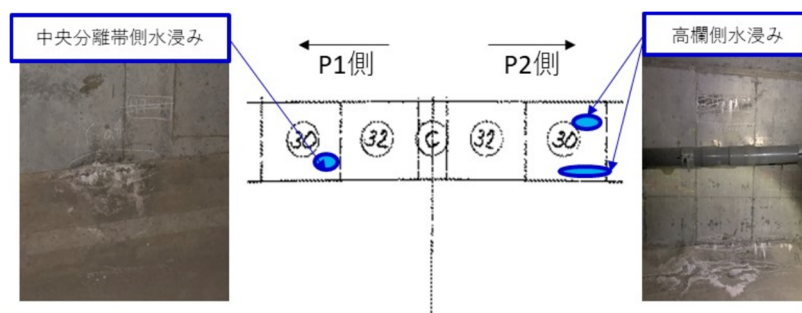
図-4 箱桁内の水浸み

- ① 下り線は、橋梁全体の PC グラウト充填状況のスクリーニングを目的に広帯域超音波法による非破壊調査が実施されており、その充填率が 100%であった。また、土丸橋上下線は同業者によりほぼ同時に建設されており、橋梁全体の詳細調査を先行して実施した上り線の正曲げ鋼棒の充填率約 95%を考慮すると、下り線正曲げ鋼棒の充填率は比較的高い値と推察される。
- ② 一次調査後実施した下り線箱桁内の目視調査では図-4 に示すように、中央閉合部近傍に水浸みが 2 か所確認されており、他の PC 鋼棒の変状も懸念される。下床版 PC 鋼棒の破断が生じた上り線で実施された復元設計を参考にすると、中央閉合部近傍 (P1 側 30BL~P2 側 30BL) の正曲げ鋼棒の多くに No.214 鋼棒のような変状が多数ある場合、プレストレス不足により下縁応力が許容値を超過する懸念がある。
- ③ 当初下り線の補修は変状部のみを対象としており、全面吊り足場を設置して橋梁全体を対象とする緊急対策の要否を判断する追加調査が必要である。
- ④ 下床版鋼棒の破断が箱桁内部の水浸み発生箇所近傍のホース付カップラーシース部内の局所的に腐食により生じた丹南武庫川橋<sup>2)</sup>の事例を踏まえると、ホース付きカップラーシースを用いた PC 箱桁橋では、当該箇所にグラウト充填不足が生じた上に水が供給されると PC 鋼材腐食に至る可能性が高いため、当該部に絞った調査が合理的である。一方、対象を当該部に絞ることで、上り線の調査<sup>1)</sup>と比較して、当該部の配置誤差、削孔の橋軸方向自由度の低下等の影響により、難度が高い調査となるが、PC 箱桁橋の削孔調査事例が少ない状況において、どの程度実施可能かのデータ収集も含めて試験的に実施することが、今後の参考として有意義である。

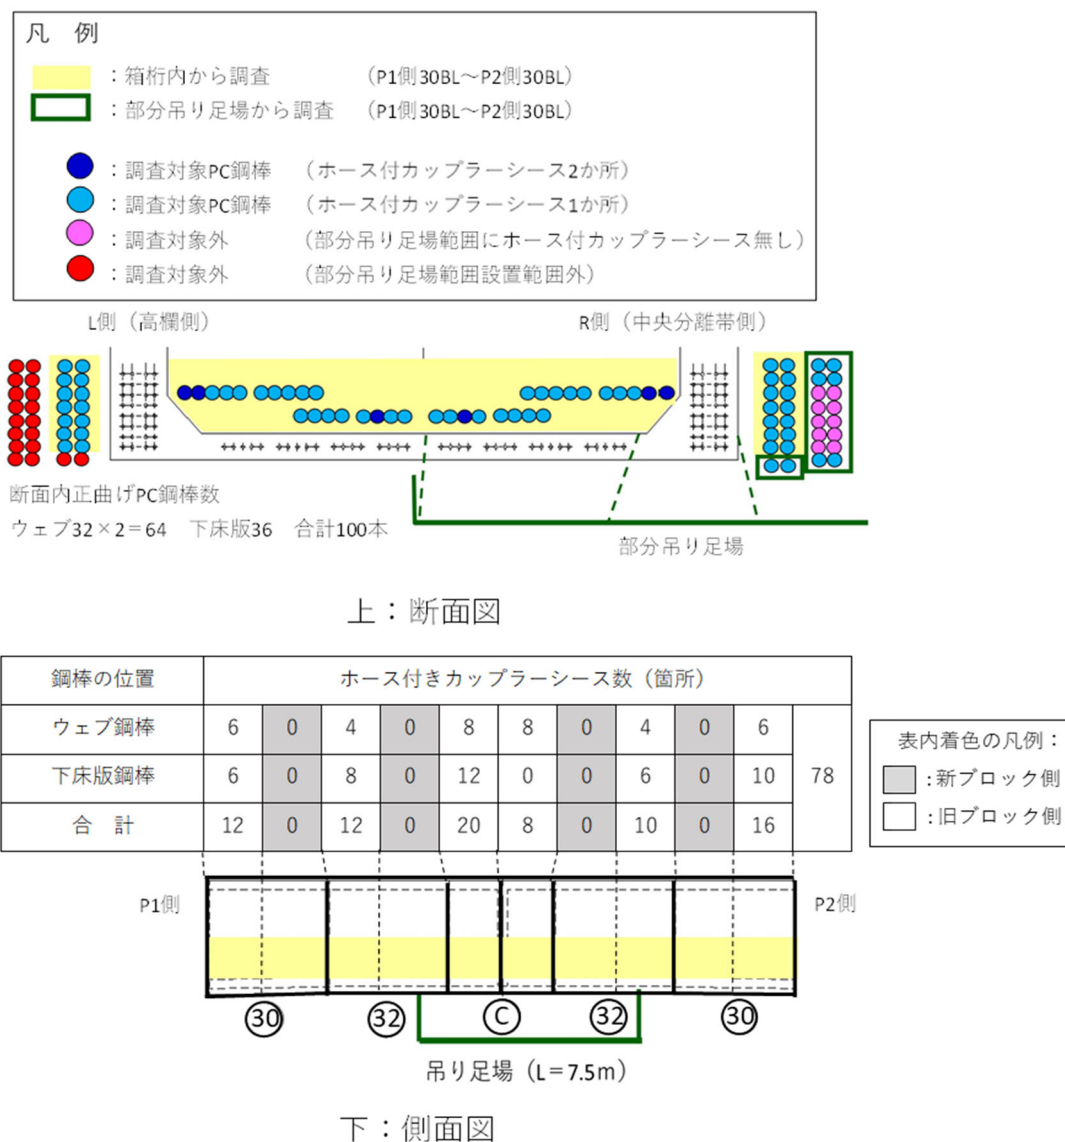
図-5 二次調査概要図

以上より計画した二次調査案を図-5に示す。まず、残存プレストレスを可能な限り正確に推定するため、断面図に示すように、正曲げ鋼棒全100本中、箱桁内および吊り足場から調査可能と判断した72本を対象とした。また側面図に示すように、調査箇所は、許容応力度に対するプレストレス余裕量が少ない中央閉合部近傍部のみとし、グラウト充填不足が生じた場合にPC鋼棒の損傷が進みやすいホース付カップラーシース部に絞ることで、削孔調査数量の低減によるコスト縮減や、今後の方針を迅速に決めるための調査期間短縮に努めた。なお、削孔調査対象のホース付きカップラーシース全78箇所は、各ブロックの旧ブロック側に集中している。

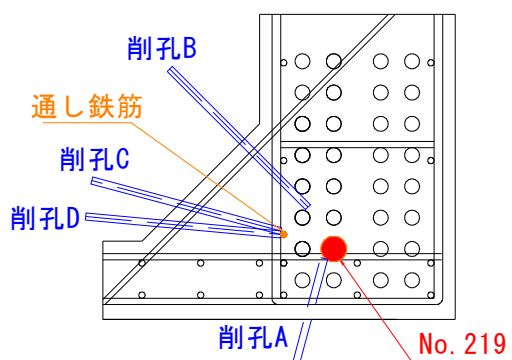
図-6 No.219 鋼棒位置と削孔方法

二次調査結果を表-1に示す。図-6に示すように下床版ハンチ部密集配置部を含むホース付カップラーシース部を対象とした難度の高い削孔調査であったが、中央分離帯側 No.219を除き計画通りの調査が実施でき、削孔調査実施率は98.7%と高い値となった。この要因として、実物大試験<sup>3)</sup>で確立した方法による土丸橋上り線での調査経験により精度の良い削孔ができたこと、高性能のRCレーダを用いたホース付きカップラーシース位置調査の結果、橋軸方向のずれが少なくほぼ図面通りであったこと等が挙げられる。一方、上記 No.219 鋼棒が計画通りの調査が出来なかった理由として、実物大試験<sup>3)</sup>では箱桁外からの削孔Aにより調査可能と判断されるが当該鋼棒のホース付カップラーシースが部分吊り足場設置範囲外のため削孔不可であり、

その結果、箱桁内からの削孔対象としては最難度となったこと、さらには、削孔 B では手前側 PC 鋼棒との干渉、削孔 C および削孔 D では通し鉄筋との干渉が生じたためである。以上より総じて、本調査は今後の同種橋梁における削孔調査計画において、実現可能性の高い参考事例となると考えられる。
