# リパッシブ工法によるグラウト再注入を行った PC 橋の長期モニタリング

## 概要

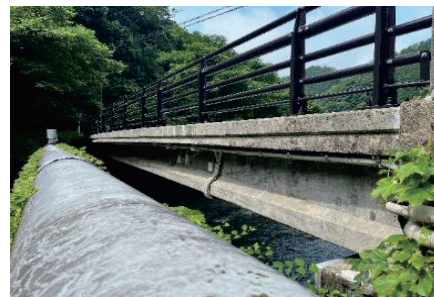
写真-1 橋梁外観

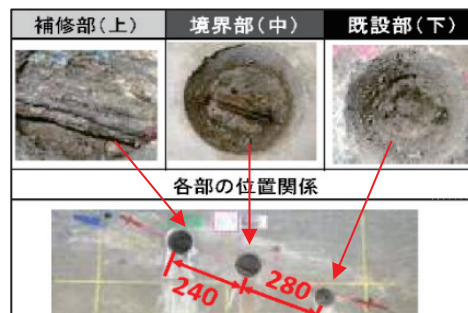
図-1 No.4 センサ設置箇所

自然電位の測定箇所は、図-1 の No.4 ケーブルにおけるセンサ設置箇所のように、各ケーブルにおいて補修部（グラウト再注入部）と境界部（新旧グラウト境界部）、および既設部（既設グラウト充填部）とした。また、全 6 ケーブルの測定を実施し、再注入時ケーブル表面に Cl<sup>-</sup> が検出されなかったものを No.1、微量に検出されたものを No.2, No.3、多量に検出されたものを No.4, No.5, No.6 とした。

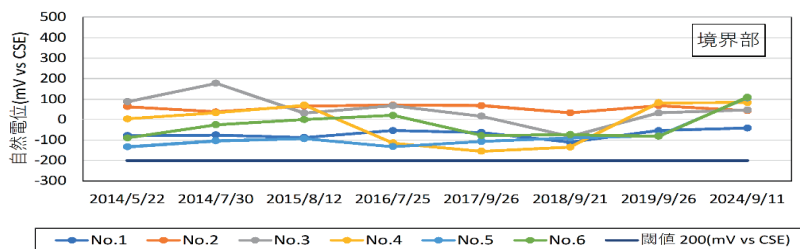
図-2 自然電位の経時変化

新旧グラウトの境界部における自然電位の経時変化を図-2 に示す。グラウト再注入から 10 年が経過した 2024 年においても ASTM 基準では 90%以上の確率で腐食無しの電位（-200mV 以上）を示し、良好な補修効果が得られていることが確認できる。また、PC 鋼材表面の錆に Cl<sup>-</sup> が検出されなかった No.1 と比較し、Cl<sup>-</sup> が検出されている No.2～No.6 において貴な値を示すものがほとんどであり、Cl<sup>-</sup> が多量に含まれている場合においても No.1 ケーブル同様長期にわたる補修効果が得られていると推察される。

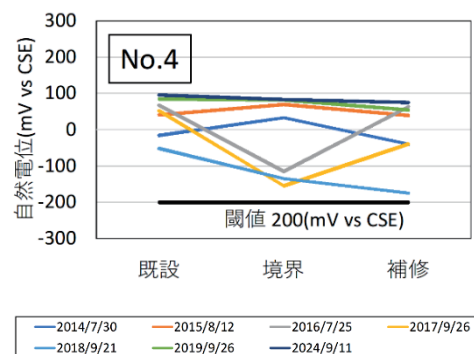
図-3 各部自然電位比較

No.4 ケーブルの補修部、既設部および境界部の電位比較グラフを図-3 に示す。各部の自然電位は、全期間において ASTM 基準では 90%以上の確率で腐食無しとなる -200mV 以上の範囲内で変動していることから、補修部、既設部および境界部のいずれかが継続的にマクロアノードとなるようなマクロセル腐食電流は発生していないと推察される。過年度の試験結果と 2024 年の試験結果を比較すると、補修部、既設部および境界部における電位差は極めて小さく安定していることが確認でき、補修後 10 年経過した現在においてもマクロセル腐食電流は流れておらず良好な補修効果が得られていると推察される。
