# リパッシブ工法によるグラウト再注入を行った PC 橋の長期モニタリング

技術本部 技術部 白水祐一  
 技術本部 技術部 メンテナンス技術グループ 深川 柊  
 株式会社ニューテック康和 技術部 鴨谷知繁

**概要：** 冬季において凍結防止剤が散布される地域に位置する PCT 桁橋において、グラウト充填不足部と PC 鋼材の腐食が確認され、リパッシブ工法（亜硝酸リチウム水溶液先行注入型のグラウト充填工法）が適用された。補修時にグラウト充填不足部の PC 鋼材近傍にセンサを配置し、グラウト再注入工事から 10 年間の自然電位計測を実施した。その結果、シース内への多量な塩化物イオン (Cl-) の侵入や PC 鋼材の腐食がある場合においても、自然電位は腐食無しの状態を維持しており、良好な補修効果を維持していることを確認した。

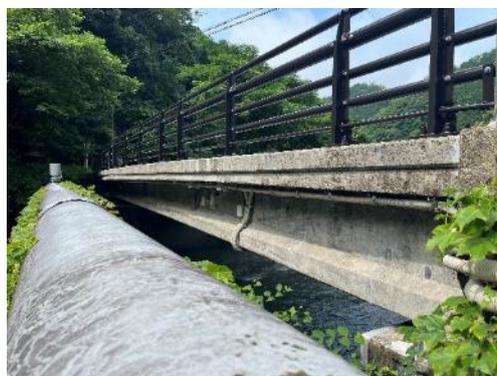
写真-1 M 橋外観

写真-1 に M 橋の外観を、表-1 に橋梁概要を示す。M 橋は、兵庫県中部地域に架設された橋梁で、凍結防止剤使用環境下のポストテンション方式 PC 単純 T 桁橋である。この M 橋は現在も供用されており、これまでの点検から主桁ケーブルに沿ったひび割れや白色析出物が主桁ウェブで確認されていた。そこで、削孔調査を行い、シース内のグラウト充填状況と PC 鋼線の腐食状況についての詳細調査が行われた。補修前の調査では上縁定着部において、グラウト充填不足が多くのケーブルで発生しており、凍結防止剤に含まれている Cl<sup>-</sup> がケーブル内に浸入したことによる PC 鋼線の腐食も確認された。この PC 鋼線の腐食が進行すれば、鋼線が破断する可能性が高くなり橋梁の信頼の低下が懸念されるため、リパッシブ工法による PC グラウト再注入が適用されることとなった。これに対して、鴨谷ら<sup>1)</sup>は 4 年半にわたり継続的に自然電位モニタリングを実施し良好な補修効果があると確認している。本研究では、補修後 10 年が経過した状態における自然電位モニタリングを実施し、過年度の結果と合わせて考察を行った。

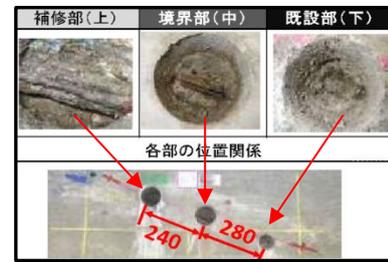
図-1 No.4 センサ設置箇所<sup>1)</sup>

また測定箇所は、図-1<sup>1)</sup>のNo.4 センサ設置箇所のように、各ケーブルにおいて補修部(グラウト再注入部)と境界部(新旧グラウト境界部)、および既設部(既設グラウト充填部)とした。

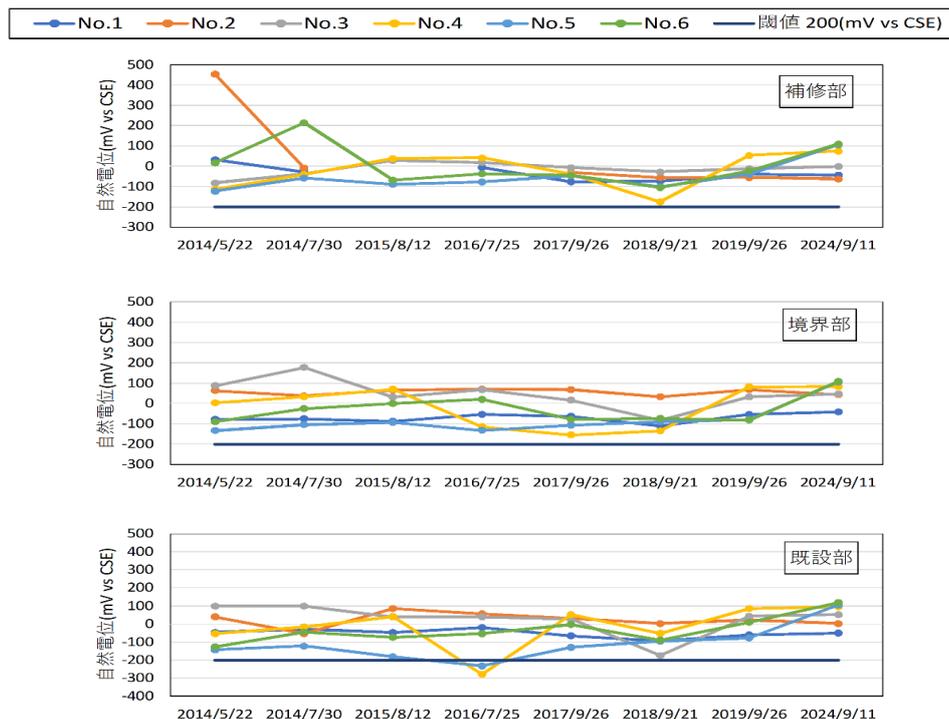
図-2 自然電位の経時変化

今年度新たに測定を行った測定データを加えた、M橋の自然電位の経時変化を図-2に示す。測定データのうち、腐食反応が活性化すると考えられる夏季に測定された値のみを抜粋している。補修部については2014~2016年において値の変動が大きいものの、それ以外では安定的なデータが得られており、グラウト再注入から10年が経過した2024年においてもASTM基準<sup>3)</sup>では90%以上の確率で腐食無しの電位を示し、良好な補修効果が得られていることが確認できる。また、表面の錆にClが検出されなかったNo.1と比較し、Clが検出されているNo.2~No.6において貴な値を示すものがほとんどであり、Clが多量に含まれている場合においてもNo.1同様長期にわたる補修効果が得られていると推察される。

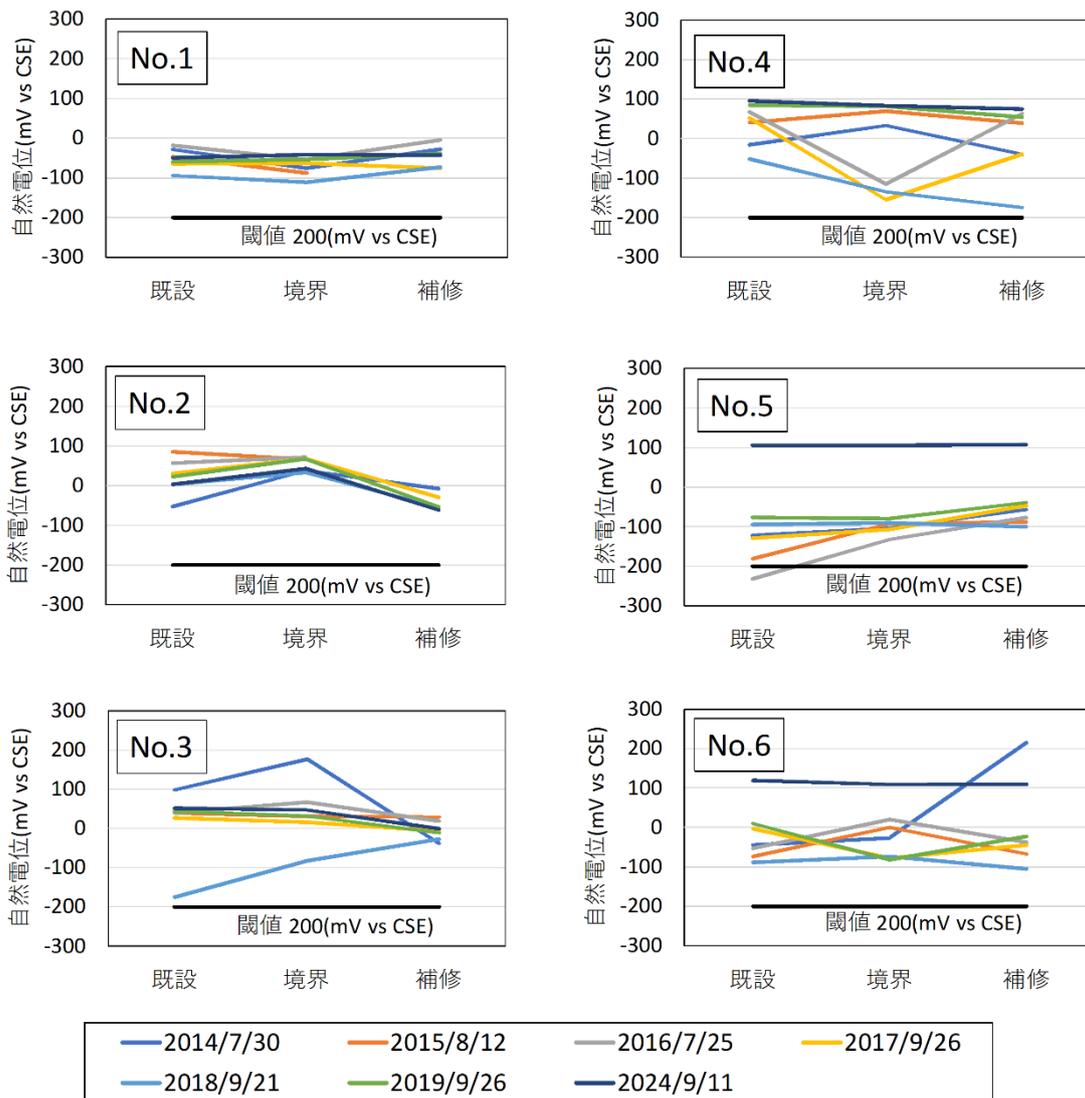
図-3 補修部、既設部、境界部における自然電位比較

温度上昇により腐食反応が活性化すると考えられる夏季に測定されたデータにおいて、補修部、既設部および境界部で比較したものを図-3 に示す。No.1 について、境界部の自然電位がやや卑な傾向を示しており、マクロアノードであると推察されるが、電位差は最大 50mV 程度であり、一般的にグラウト内部にあり腐食を生じていない鋼材は不動態化している。そのため、僅かなアノード電流で大きく分極することから境界部をマクロアノードとするマクロセル腐食電流は十分小さいと考えられる。No.2, No.3 については全体的に自然電位が貴な傾向を示し、ASTM 基準<sup>3)</sup>では 90%以上の確率で腐食無しとなる-200mV 以上の範囲内で変動していることから、補修部、既設部および境界部のいずれかが継続的にマクロアノードとなるようなマクロセル腐食電流は発生していないと推察される。No.4~No.6 については、No.1 と比較しばらつきが大きくなっており、No.2, No.3 と比較し卑な傾向を示していることから No.1~No.3 よりマクロセル腐食電流は大きいと推察される。しかし、No.4~No.6 においても、No.5 の 2016 年の既設部を除き ASTM 基準<sup>3)</sup>では 90%以上の確率で腐食無しとなる-200mV 以上の範囲内で変動していることから、補修部、既設部および境界部のいずれかが継続的にマクロアノードとなるようなマクロセル腐食電流は発生していないと推察される。過年度の試験結果と 2024 年の試験結果を比較すると、補修部、既設部および境界部における電位差は極めて小さく安定していることが確認でき、補修後 10 年経過した現在においても鋼材の腐食は進行せず、良好な補修効果が得られていると推察される。
