塩害補修工事の施工・管理手法

— 小余綾高架橋 —

概要:小余綾高架橋は、国道1号線西湘バイパスにかかる多径間のPCT桁橋である。本工事は、海岸線からの飛来塩分により塩害を受けた桁および床版を電気化学的脱塩によって補修しており、ここでは工事を行った結果を報告するとともに、脱塩に関する調査・管理手法を紹介する。

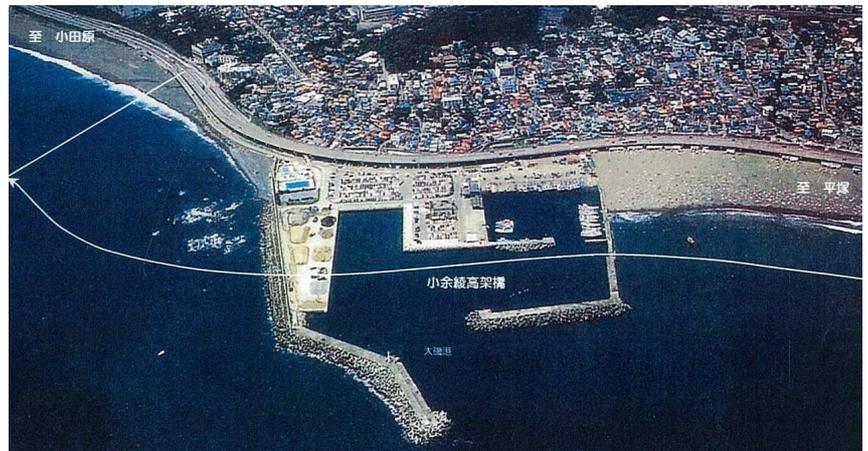
写真-1 全体写真

本工事は、昭和40年に完成した一般国道1号西湘バイパスにかかる多径間のPCT桁橋の補修工事である。本橋は海岸線からの距離が短く（写真-1）、海からの飛来塩分の影響により建設後十数年で塩害劣化が見受けられるようになり、過去に断面修復工法や表面被覆工法などの補修工事を実施している。しかし補修後には、コンクリート中の内在塩分による未補修部からの塩害劣化が再び発生したため、本工事では内在塩分の除去を目的とした根本的な補修として断面修復工、電気化学的脱塩工、表面被覆工を施工した。本稿では、調査項目を踏まえて、電気化学的脱塩工法の施工管理における判定基準を明確化している。本論文は初期調査、損傷部取壊し、脱塩管理手法、表面被覆の管理について報告する。

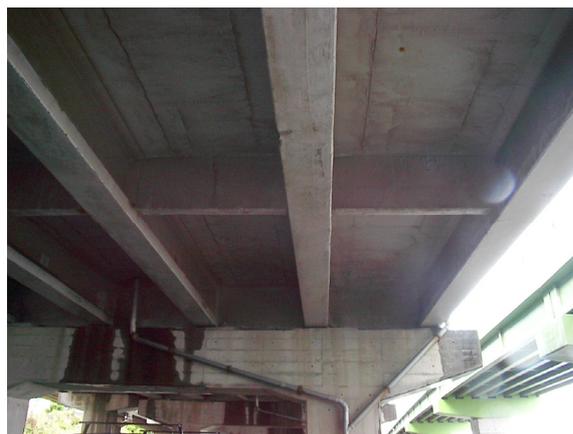
写真-2 着工前状況

補修履歴：1984年 断面修復，表面被覆工法

1994年 断面修復，表面被覆工法

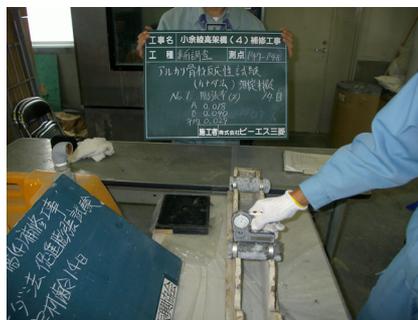
写真-3 試験判定

使用骨材と電気化学的脱塩でコンクリート中の鋼材周辺に集積するアルカリ金属イオンとの反応により、骨材自体に膨張等がないかを確認するため、アルカリ骨材反応性試験(急速法=カナダ法)を実施した。判定基準は14日(当現場では28日)で膨張率が0.1%以下とし、コンクリートコア膨張性を確認した。(表-2, 写真-3)。この結果、電気化学的脱塩の施工に対し、アルカリ骨材反応の有害性は見られなかった。

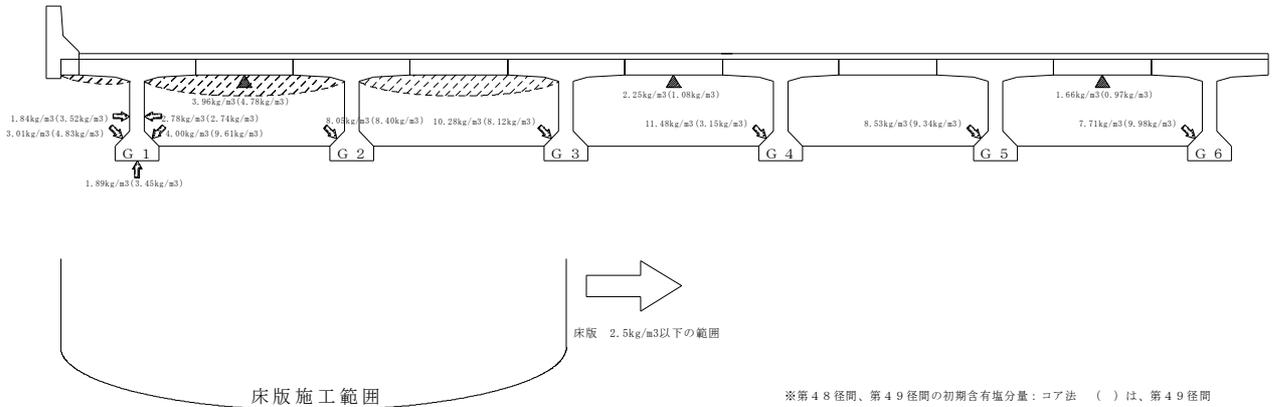
図-2 初期塩化物イオン分析結果

電気化学的脱塩の事前調査として脱塩前の既設コンクリート内にどの程度の塩分が含まれているかを把握するため、コンクリートコアによる分析方法(JCI-SC4 電位差滴定法)を実施した。

結果を図-2に示す。なお、測定位置は、各桁海側ハンチ面と床版部のG1-G2, G3-G4, G5-G6間とした。

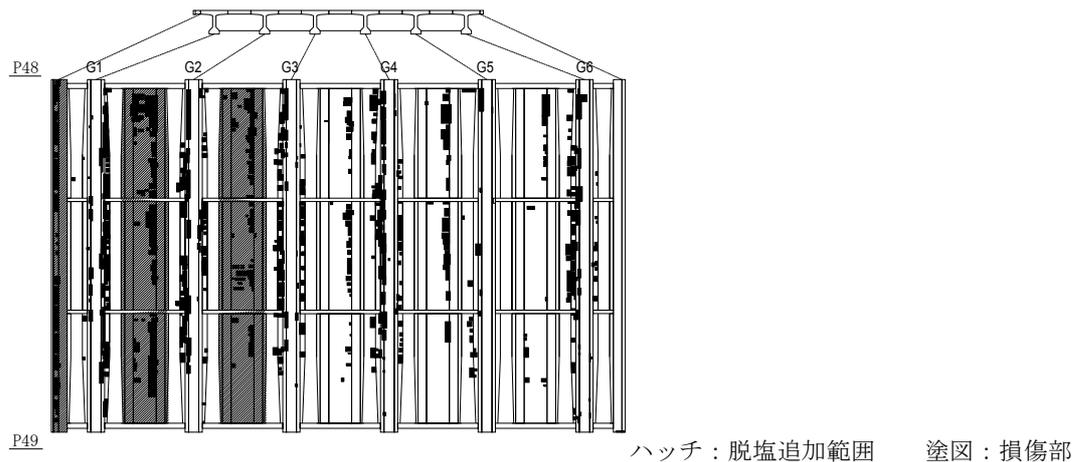
図-3 損傷展開図 (第49径間)

また損傷部の外観調査、たたき点検を実施した後、比較的損傷面積の多かった場所打ち床版部にてかぶり厚さ測定、中性化深さ測定、塩化物イオン濃度調査を行った。その結果、一部で高い濃度が検出されたため、当初は主桁、横桁のみが脱塩範囲であったが、新たに床版部も脱塩範囲に加えて施工を行った。(図-3)

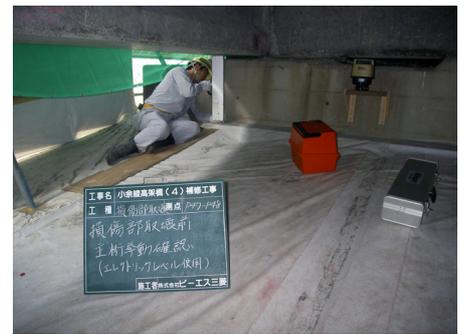
写真-4 たわみ測定状況

本構造物は、損傷部位が全体に点在し、箇所によっては損傷範囲が複雑かつ広範囲になっており、集中している箇所も多々見受けられた。今回、損傷部取壊しを行う前に復元設計を行い、主桁の曲げ応力度、せん断応力度、たわみ量の算定をして、構造的に問題とならないはつり深さ (t=70mm) 及びたわみ量(0~5mm そり方向)を算出し、たわみ量測定の基準とした。また床版部も同様に検討 (t=60mm) を行い施工した。(表-3、写真-4)

損傷部取壊し後は、自重の低減、桁下縁部の断面欠損による PC 鋼材の偏心により表-3のように最大で 1.1mm 上方に反ったが、計算による許容値 (5mm) 以内であった。

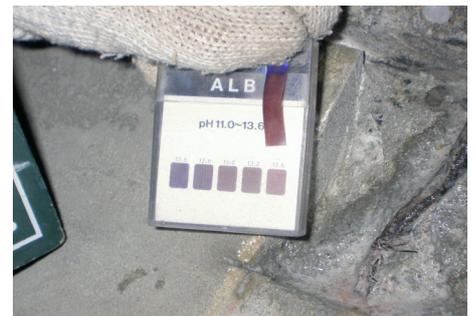
写真-5 PH測定 (PH13.6以上)

自然電位の測定により、断面修復を行っていない箇所鋼材の腐食度が低いことを確認した。またpH測定は脱塩の前後でアルカリ性の回復を確認するため実施した。結果、脱塩施工前には鉄筋位置でpH=11.4程度のもので、脱塩を完了してからはpH13.6以上となった。（写真-5）

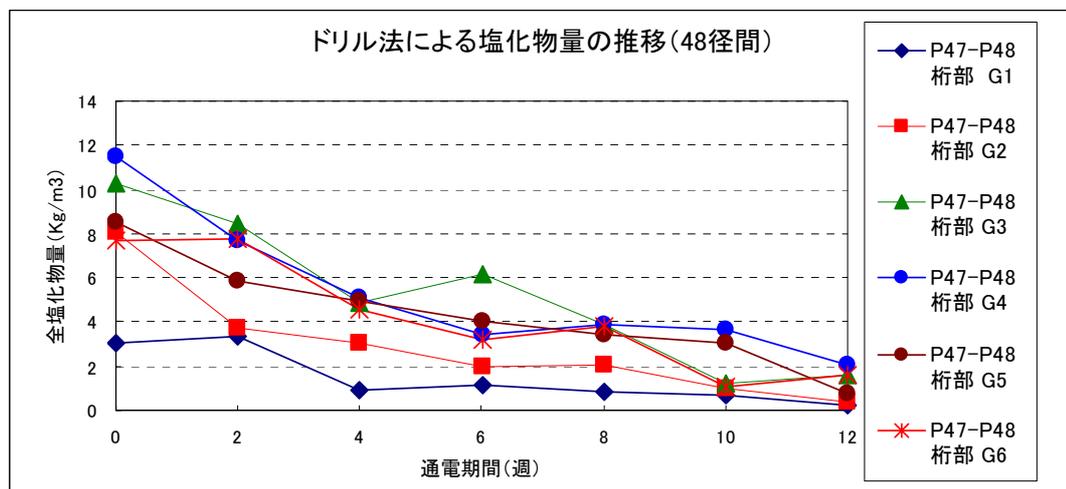
図-4 脱塩期間中の塩分分析結果 (第48径間)

脱塩は、ファイバー方式で行い、脱塩中の含有塩化物イオン濃度測定は、通電期間12週間欠通電の内、1桁あたり3箇所をドリル法で採取した試料を2週間毎に分析した。脱塩効果としては、当初2径間最大11.48kg/m³あったコンクリート中の塩化物イオン濃度が12週間後は最大2.00kgf/m³と、85%程度塩分量が減少し、目標であった2.5kg/m³かつ施工前の70%以上の脱塩率の条件を通電期間内に完了することが出来た。（図-4）

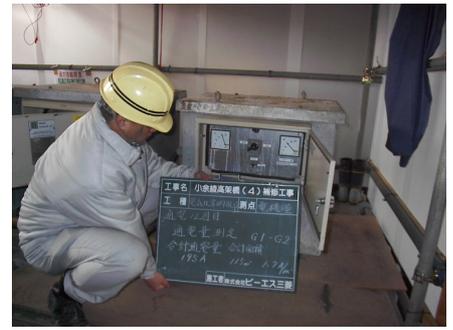
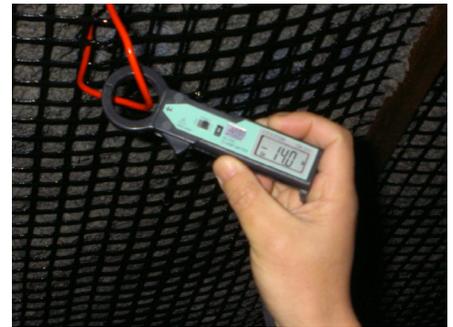
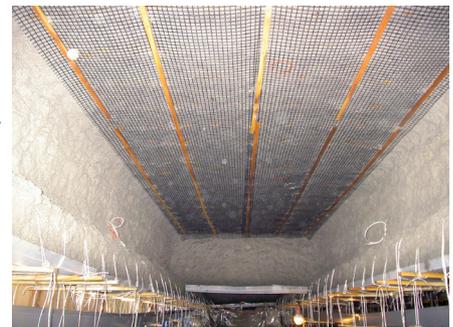
電流密度管理は、直流電源装置や各脱塩回路に設計通りの電流値(1.5A/m²)が流れているかを確認するために行った。毎週、クランプメーターを使用して確認した。(写真-6, 7, 8)

そこで、本工事では、連続 5 日間/週の通電を行い、2 日間通電を休止することでの間欠通電を、延べ 12 週間実施した。この手法は、PC 鋼材の水素脆化を防止する有効な手段として一般的に利用される手法である。電流値は、1.0A/m² の電流密度で 18 週程度通電が必要になったという脱塩結果報告により、1.5A/m² の間欠通電を計画し、施工を行った。

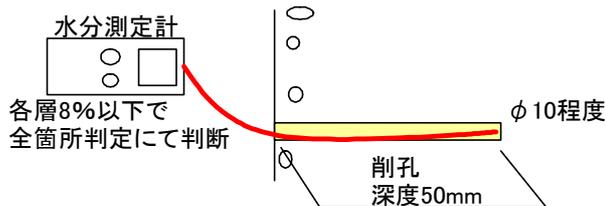
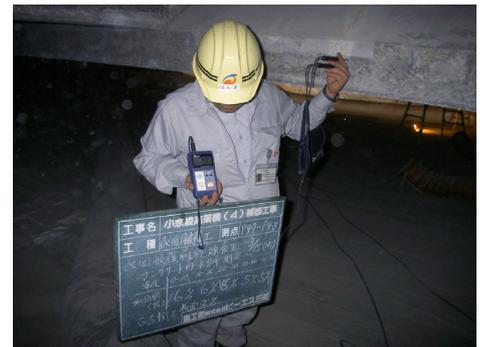
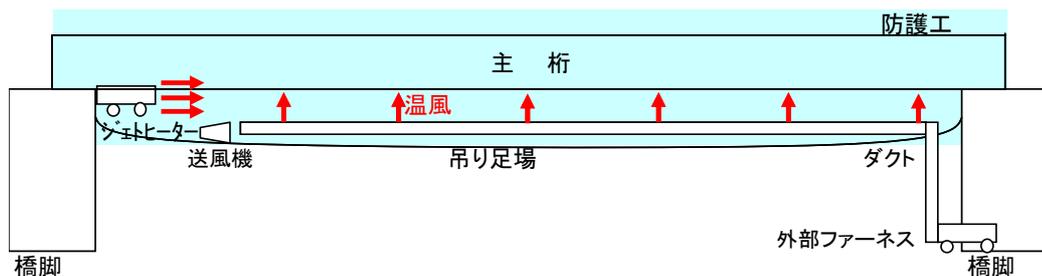
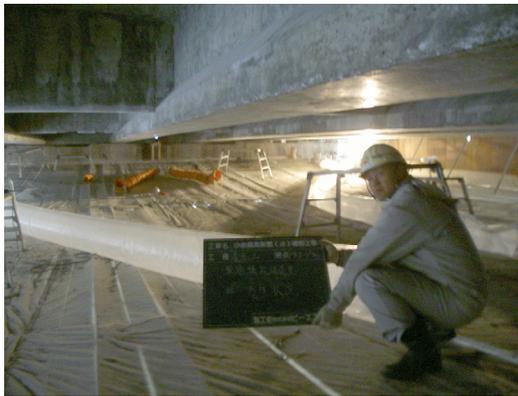
電気化学的脱塩終了後に解体及びコンクリート面の高圧洗浄を実施した。脱塩後は、脱塩で使用した電解質溶液が十分にコンクリート内に浸透していることが考えられた。この状態で表面被覆を行うと水分の気化により被覆面にふくれやはがれが生じる可能性があったため、表面被覆の施工を行う前に換気・保温養生を実施した。50mm 削孔し、各深度 (10mm おき) で塗装表面水分率の基準値 (8%) 以下になるまで、換気・保温を継続した。(図-5, 6 写真-9, 10) また、模擬試験体を作成し同条件にて通電施工の実施, 促進養生, 様々な塗装材を用いて状態の観察を行った。

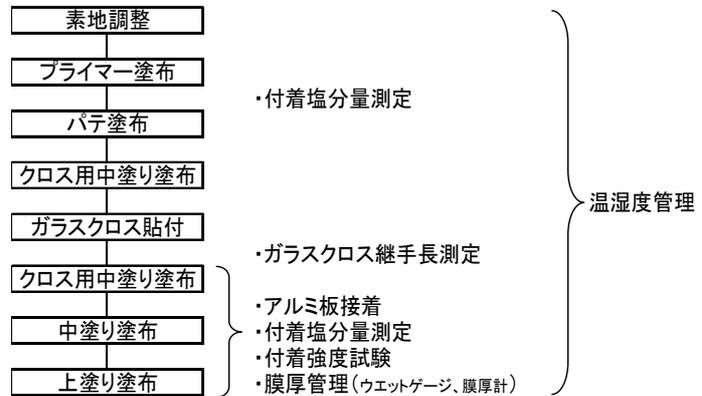
図-7 表面被覆工のフローチャート

表面被覆工 (図-7) は、コンクリート面の乾燥状態を確認後に開始した。仕様は、はく落に対する有機系被覆工法の塗布接着形シート工法を採用した。表面被覆開始時には、簡易的に飛来塩分をガーゼ法にて測定し、コンクリート表面に塩分が付着していないことを確認した。また日々の施工前確認として温湿度管理を実施した。冬季施工であったため、外気温度 5℃以下及び湿度 85%以上の条件と雨の日の施工は行わないこととした。

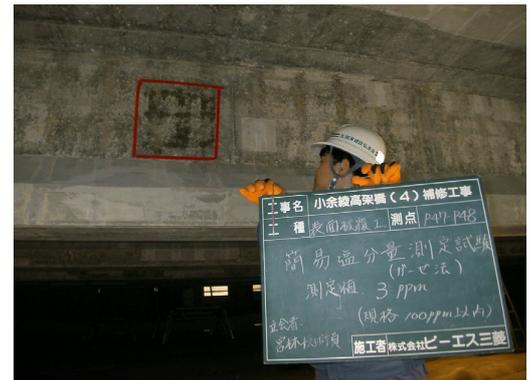
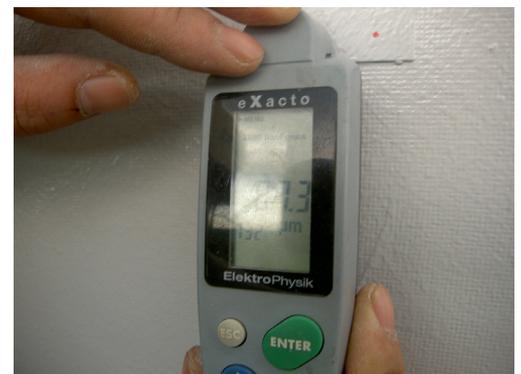
各層、施工日毎にコンクリート版供試体に塗装を行い、付着強度を建研式の付着強度試験機を用いて、付着性能を確認した。出来形管理は、膜厚管理を行い、施工中は、ウェットゲージを用いて管理した。施工後は、1 径間 764m² に対し、1.5 ロット 38 点の位置を定めて (通常 1 ロット 500m² : 25 点管理) アルミ板接着し、中塗り、上塗り各層毎の非磁性体用膜厚計を用いて確認した。(写真-11, 12)
