首都高速道路における既設橋梁の補修・補強他

— 床組構造改築工事 1-82 —

概要：建設から40年以上が経過した首都高速道路の橋梁は経年の劣化だけでなく、交通量の増大や、過積載車両などの影響により構造物の補修・補強が必要と考えられていた。今回橋梁の床版補強を主として発注された本工事は、足場設置後に詳細調査を実施した結果、床版だけでなく主桁や支承など、様々な部位に劣化・損傷が発見された。本稿ではそれらの対処法について設計・施工の両面から紹介するものである。

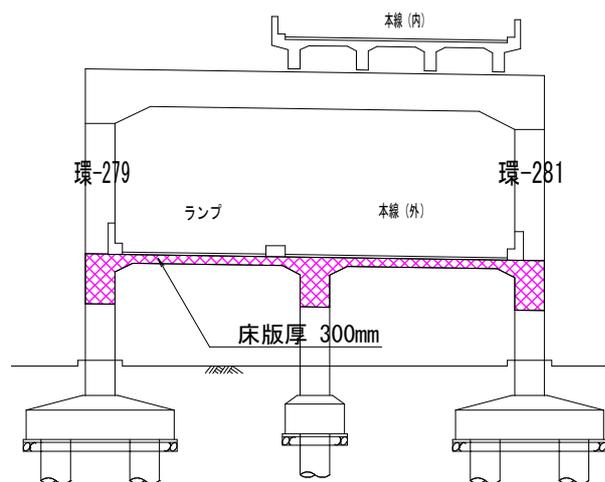
図-4 環-279~283(外)断面図

飯倉工区に位置する環-279~283(外回り)は図-4に示すように、構造形式が床版、主桁および橋脚で一体化した RC ラーメン構造であった。本橋梁は床版厚が 300mm あり、上記で示した設計・施工要領の補強範囲から逸脱していた。この床版に対し、どのような補強を行うかを検討した。

現場で足場を設置し目視およびたつき検査による詳細調査を実施した結果、床版の支間中央付近には有害なひび割れは見られず、床版の曲げに対する疲労抵抗性は十分にあるものと判断した。一方で、床版端部の橋脚付近には橋軸直角方向のひび割れが多く見られた。このことから活荷重による曲げモーメントよりも、繰返し作用するせん断力による影響が大きいものと考えた。

上記の調査・検討の結果、本橋梁は炭素繊維シートによる床版補強を行わず、発生しているひび割れに対する補修のみを実施した。

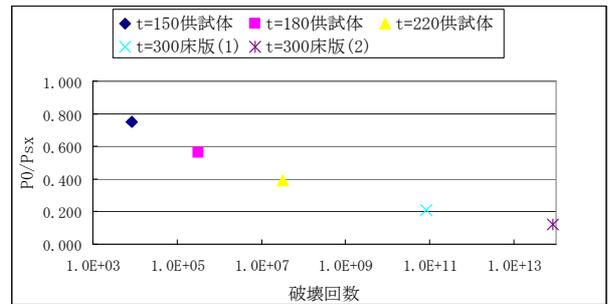
図-5 押し抜きせん断疲労耐力

300mm の床版がどの程度の耐力を有しているかを比較するため、床版厚が 150mm, 180mm, 220mm の 3 種類の供試体と比較を行った。ここで 300mm 床版については基準となる荷重値 P0 を 2 種類とし、その比較も行った。その結果、床版厚が大きくなるほど疲労耐力に対する基準荷重の比率 (P0/Psx) は小さくなり、破壊に至るまでの回数は指数的に増加することがわかった。これにより 300mm の床版は設計・施工要領に示されている 150~200mm の床版厚に比べ十分な押し抜きせん断疲労耐力を有していることがわかった。

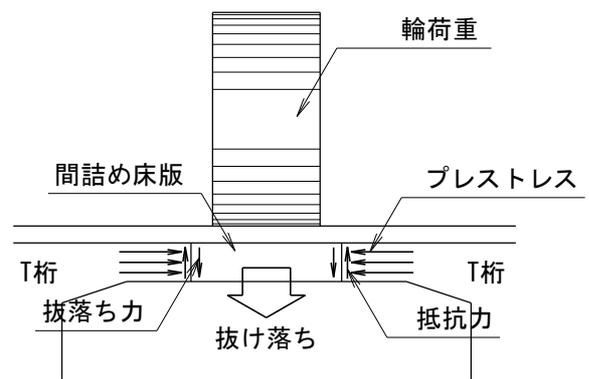
図-6 間詰め床版の概念図

本工事のうち、飯倉工区の最終区間となる環・353~355 径間は当初炭素繊維シート接着工法による施工が予定されていた (環・216~218 径間は当初よりリブ付鋼板接着補強工法が採用)。当径間は T 桁間に間詰め床版 (図-6) を有していたが、鉄筋探査の結果、この部位は T 桁フランジからの鉄筋が配置されていなかった。また T 桁フランジ端部と間詰め床版端部の打継ぎ部のテーパもついていなかった。そのため間詰め床版は、横締め PC 鋼材によるプレストレス力のみで支持されていた。

検討の結果、 $\tau_R / \tau_T = 3.05$ となり、安全率 F=1.67 を超えたため、抜け落ちに対しては安全な結果となった。しかし、以下のような理由から本工事では間詰め床版の抜け落ちに抵抗できるリブ付鋼板接着工法を採用した。

- ・ 計算に用いたプレストレス力が現在も導入されているか確認ができない。
- ・ 間詰め床版部の劣化が顕著である。
- ・ 当該橋梁の下は多くの車両が走行しており、今後第三者被害が発生する可能性がある。

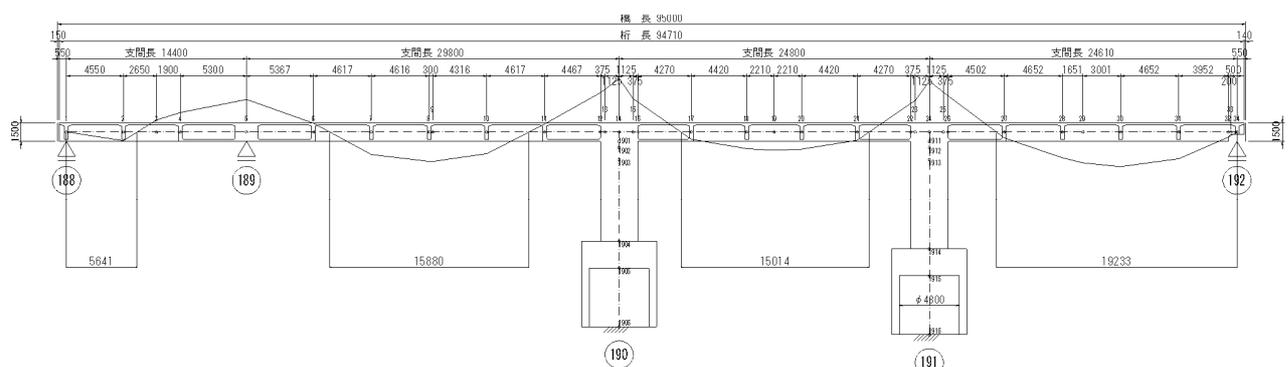
図-8 環-188～192 径間の一般側面図と曲げモーメント分布

環-188～192 径間は 4 径間連続ラーメン RCT 桁橋である。床版補強を行うため、足場を設置し詳細調査を行ったところ、床版だけでなく桁にも多数のひび割れやコールドジョイントが発見された。ひび割れの原因を推定するため、復元設計を行ったところ、設計当時の荷重では許容値を満足したが、現行の設計荷重および設計手法では、鉄筋の発生応力度(210N/mm²)が許容値(160N/mm²)を満足することができなかった。

このことから、ひび割れの主原因は荷重超過による耐力不足と初期欠陥による劣化の加速によるものと判

断した。しかしながら、発生応力度が許容値を大きく超えているにもかかわらず、桁に異常なたわみや振動も見られないことから、実際に桁に作用している活荷重は設計で考慮したものより小さいと考えられた。そこで次節に挙げる応力頻度測定調査を実施し、実際の活荷重に見合うだけの補強を行うこととした。

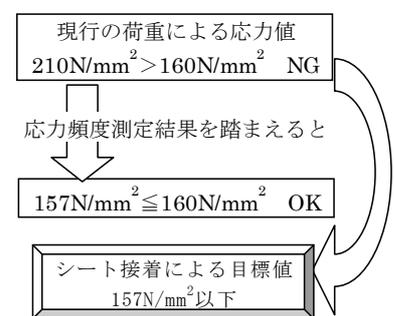
図-9 補強の考え方

補強は、炭素繊維シートによる補強を考えた。ただし、設計計算上は許容値を満足したため、その目標とする補強量を別途検討する必要がある。そこで図-9に示すように、応力頻度測定によって実活荷重の応力度が定量的に算出できたことを利用し、設計上、実荷重で発生する応力を補う程度の補強量を目標とした。

上記の目標応力値以上になるよう補強量を検討した結果、床版補強用で使用したものと同一グレード(目付量: 300g/m^2)の炭素繊維シートを2層貼り付けることで目標値をクリアできた。

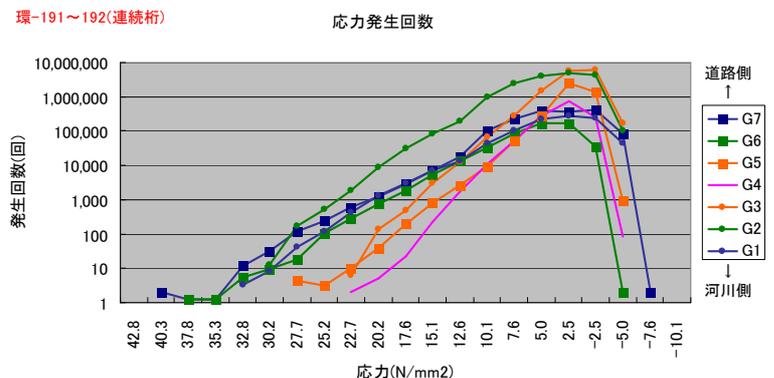
図-12 頻度-応力度関係 (4径間連続桁橋)

両図ともなだらかな増減分布を描いた。これは測定を行った橋梁が鉄筋の破断などといった異常な状態でないことを示している。応力値にプラスとマイナスが生じているのは、ひずみゲージを設置した時点で活荷重による引張応力度が発生しているためである。したがって、実際の活荷重による応力度は最大値から最小値の差を取った相対的な数値が最大の発生応力度となる。これによると図-12で示した4径間連続桁橋では最大応力度が48(=40.3-(-7.6)) N/mm²程度であり復元設計で算出された設計値の97N/mm²に対し49%であった。また図-13で示した単純桁橋では最大応力度が75(=61.7-(-13.2)) N/mm²程度となり同設計値の97N/mm²に対し78%でありいずれも設計値に比べ減少した。構造形式の違いとしては連続桁に比べ単純桁のほうが設計値に近い応力を発生することがわかった。

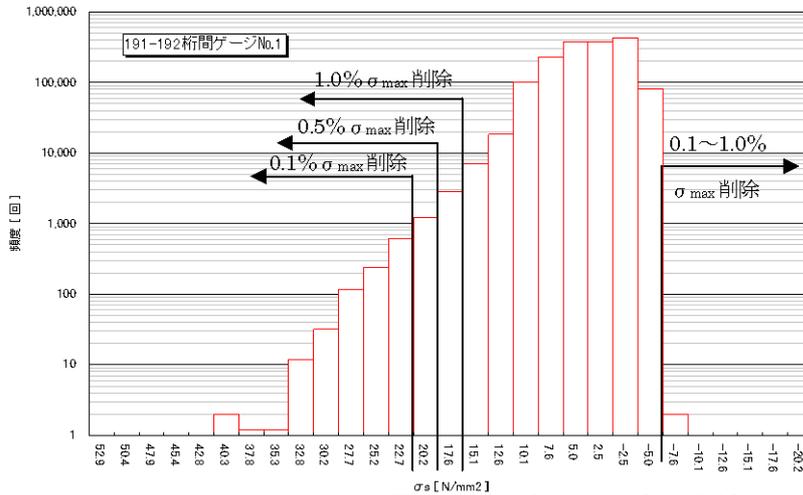
図-14 頻度-応力度関係2(4径間連続桁橋)

に対する応力度の発生割合の関係を図-14に示す。これによると72時間内における総繰返し回数は1,617,324回あり、その0.1%回数(=1,617回)分を除外すると、残りの99.9%回数分は応力値が20.2~5.0N/mm²の間(相対活荷重応力度=25.2N/mm²以内)に入る。換言すると72時間内の全発生応力度のうち99.9%は、設計値の26%(=25.2/97N/mm²)程度しか応力が発生していないことになる。

以上のことから、応力頻度測定を踏まえた桁の補強設計を行う場合は、測定結果によって得られた最大応力度を用いて設計を行うことは不経済であり、全体の繰返し回数に対する発生割合を考慮して設計を行うことが合理的といえる。前節で記した主桁の補強設計は1.0%回数分を除外したもの(99%の発生荷重に対するもの)で設計を行った結果、炭素繊維シート2層分の補強で許容値を満足することができた。

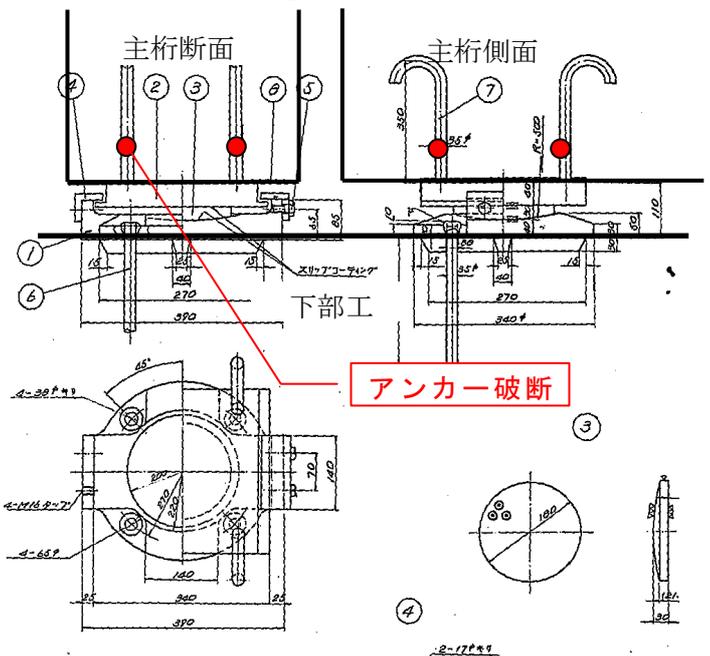
図-15 鋼製支承詳細図

環-188~192径間は主桁部にひび割れやコールドジョイントなどの劣化が多数見られたため、脆弱部を除去し断面修復工を行った。このうち環-188橋脚の支承付近の脆弱部を除去したところ、上沓側のアンカーが破断していることが判明した。図-15に不具合の発生した鋼製支承の一般図と破断部を示す。常時状態ではこのアンカーに大きな力は作用していないが、地震時の水平力および鉛直力を伝達するための機能を確保するため、何らかの対策を講じる必要があった。

であり、その健全度を目視およびたつき検査により実施した。調査の結果、環-189上の支承については大きな腐食や損傷は見られず、温度伸縮による水平移動跡もあり、支承としての機能を果たしていると判断した。しかし、環-192橋脚支承についてはアンカーの欠損が新たに発見され、先に破断が発見されていた環-188橋脚支承を含め、支承の交換を検討することとなった。

交換後の支承は現在最も汎用性の高いBタイプのゴム支承を採用した。本稿では供用中の支承を交換する際のジャッキアップの検討について紹介する。

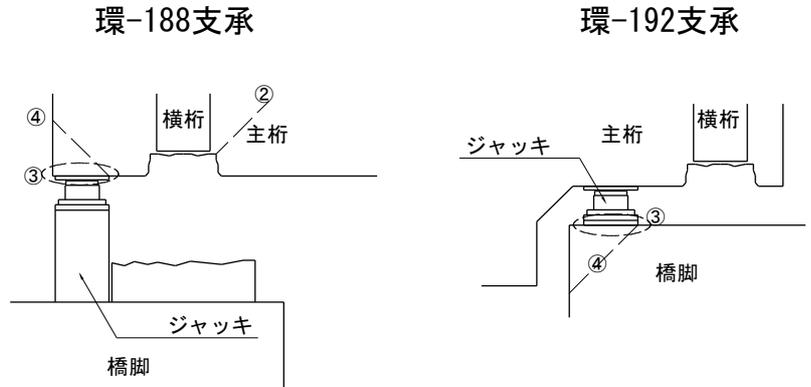
図-16 支承の交換概要

- ① 支間長の増加による主桁に発生する曲げモーメントの増加（環-188支承部）
- ② 上部工縁端にジャッキを設置することによる局部応力の発生（環-188支承部）
- ③ 縁端にジャッキを設置することによる支圧応力の発生（環-188,192支承部）
- ④ 縁端にジャッキを設置することによるせん断破壊面の検討（環-188,192支承部）

環-188支承および環-192支承の交換概要を図-16に示す。前者は既設支承の背面側で、後者は前面側でジャッキアップを行う計画とした。これを実施する際に考えられる問題点として以下が考えられた。

- ・ 橋梁を供用しながらジャッキアップを行うため、ジャッキアップ量はできるだけ小さく（3mm以内で管理）抑えた。
- ・ 複数の桁を同時に連動させてジャッキアップするため、全主桁にダイヤルゲージを設置し、ジャッキアップ量を計測した。
- ・ ジャッキは安全ナット付ジャッキ（ジャッキアップ後、機械的にロックできる機能）を選定した。
- ・ 支承交換時の万一の地震に備え、一度に全支承を撤去せず、偶数桁・奇数桁で支承を交換する時期をずらした。
- ・ 既設支承の撤去は、内部の鉄筋に損傷を与えないよう、ウォータージェット工法を採用した。

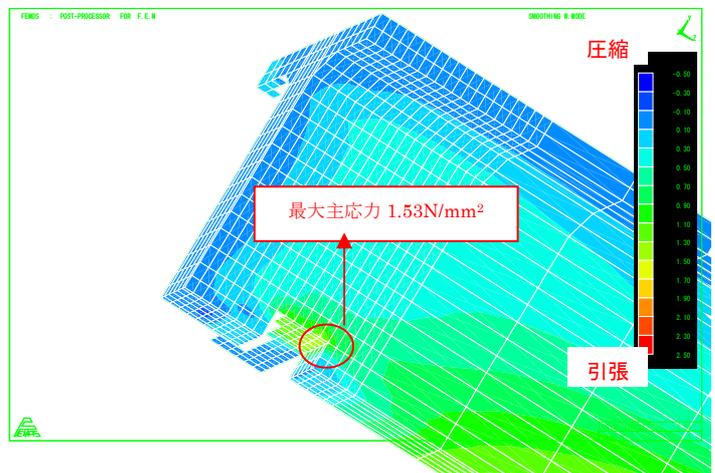
図-17 FEMによる応力分布

図-17に示すFEMによる最大引張応力度は $1.53\text{N}/\text{mm}^2$ を示しており、コンクリートのひび割れ強度 $1.91\text{N}/\text{mm}^2$ を下回った。さらに実構造物では鉄筋が密に配置されていることから、局部応力に対しても構造的な問題はないと判断した。

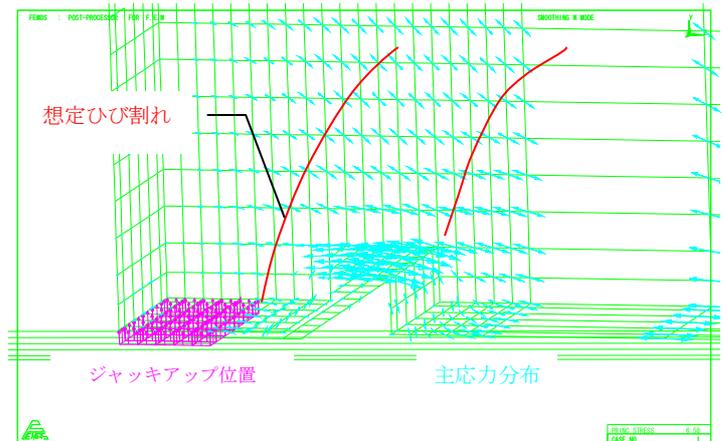
図-18 主応力方向とひび割れの発生する方向

ジャッキアップによる主応力は主桁に作用する曲げモーメントとせん断力の影響により、図-18の水色で示した矢印方向に引張応力が発生する。ひび割れは主応力に対し直角方向に発生しようとするため、図中の赤線に沿った方向に発生すると考えられる。この結果から、縁端にジャッキを設置によって縁端部が欠け落ちることはないと判断した。

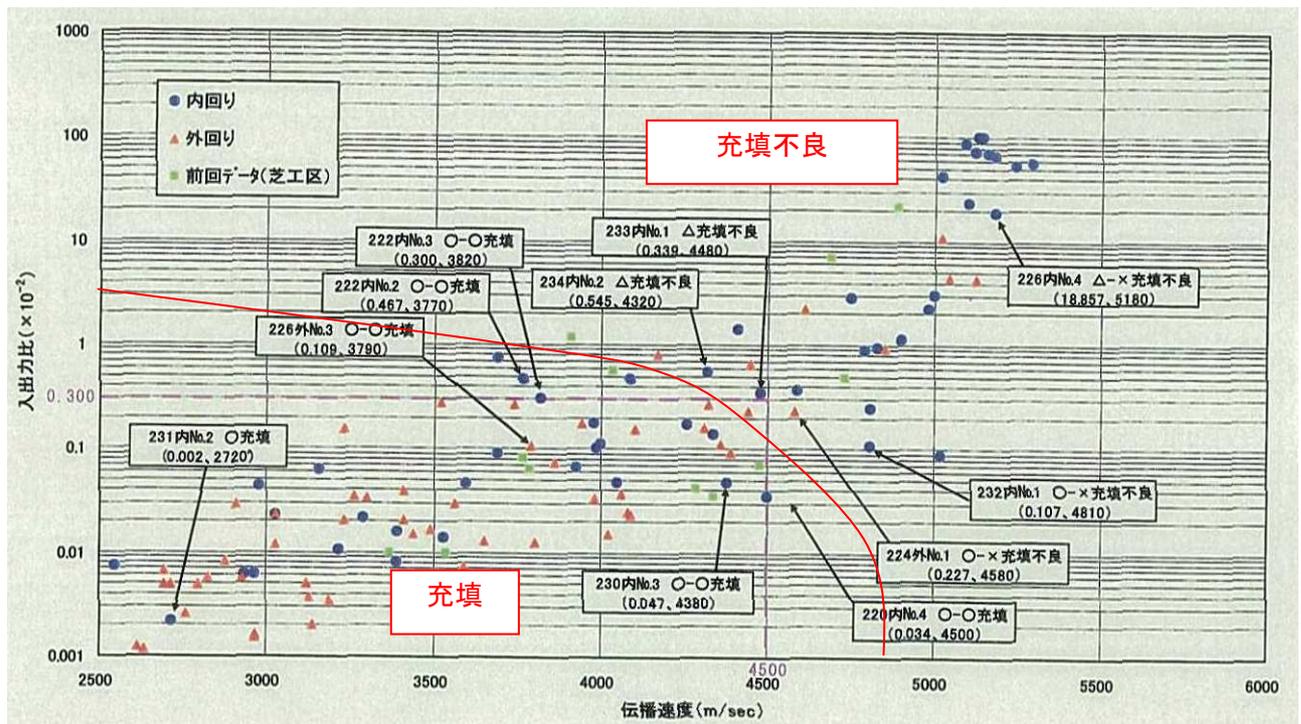
図-20 グラウト充填度調査結果

調査結果を図-20に示す。横軸は伝播速度、縦軸は入出力波の比率を示している。図中の□で囲まれた箇所は打音振動法と削孔調査を両方実施したものである。この結果から、グラウトが充填されているものと充填不良であったものとの境界線を定性的に赤線で示した。境界線を基準にすると、調査を行った全120箇所のうち充填されていると評価されたものは全体の68%、充填不良と評価されたものは32%であった。

- ・ 充填不良と評価されたものに対し、新たにグラウト注入のための削孔を行い、目視およびエアーによる通気確認を行った後、グラウトを注入した。
- ・ 注入に先立ち、調査で使用した孔を利用してホースを取り付け、注入・排気孔として堅固に設置した。
- ・ わずかな空隙にも可能な限り充填できるように、低粘性ノンブリージングタイプのグラウト材を選定した。
- ・ 既設構造物には多くの劣化部位が存在しており、想定箇所外からグラウトが流出する可能性があったため、グラウト注入中は第三者被害に十分注意しながら作業を行った。

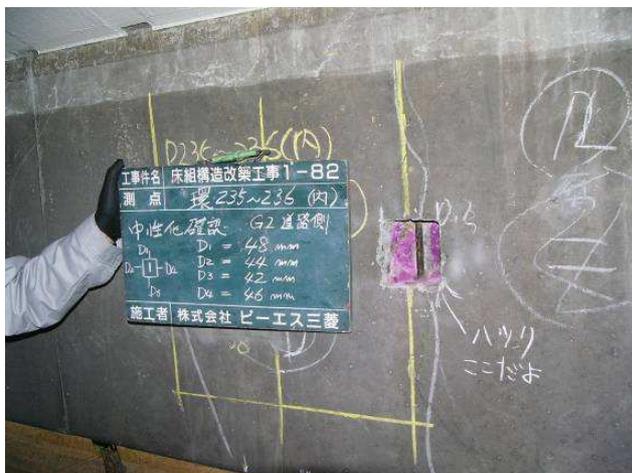
写真-6 鉄筋腐食状況

試験の結果、ドリル法で 60mm と判定された径間はコア法で 38.4mm となった。ドリル法に比べ値は小さくなったが、鉄筋のかぶり値を超える結果であった。

- ・ 鉄筋表面に錆はみられるが、体積膨張はない。
- ・ 鉄筋の周りでは中性化が進行している。

- ・ ひび割れはコンクリート表面から鉄筋表面まで貫通している。
- ・ ひび割れはスターラップに沿って等間隔に発生はしていない。

上記の状況から、ひび割れは中性化による鉄筋腐食が原因で発生したものではなく、その他の要因（活荷重の増加による曲げひび割れなど）と推測した。その理由として、鉄筋腐食の体積膨張がみられないため内側からのひび割れではないこと、中性化であればかぶりの小さいスターラップに沿って等間隔でひび割れが発生すると考えられること、鉄筋周りの中性化は他の要因により発生したひび割れから炭酸化が進み中性化したものと思われること、などによるものである。

中性化対策として、上記の状態は一般的に中性化の『進展期』にあたると考えられた。そこで芝工区全体に表面被覆（剥落防止工を含む）工法を適用し今後の中性化の進行を抑制することとした。既に発生しているひび割れについては0.4mm以上を対象にひび割れ注入工法を採用し、補修を行った。
