H型PC杭の施工

—高針御嶽線—

概要: H型PC杭は、H形の断面形状をしたプレテンション方式プレストレストコンクリート部材である。平成17年度に愛知県小牧市で道路擁壁として採用されて以来、道路擁壁を中心に地下駐輪場、停泊地護岸、浸水防止壁、アンダーパスと多方面で施工実績を積み重ねてきた。また、平成20年度には、財団法人土木研究センターにおいて、技術審査証明を取得し、今後都市部の施工条件が厳しい場所での適用が期待されている。施工面でも、ナレッジマネジメントやリスク管理の実施により、さまざまな問題が解決されてきた。ここでは現在も懸案事項となっている、「掘削後のH型PC杭表面の変色に対する対応」および「設計時の変位量に対する検証」について当現場での対応策とその結果について、述べる。

工事名：長湫南部土地区画整理事業 高針御嶽線擁壁築造工事

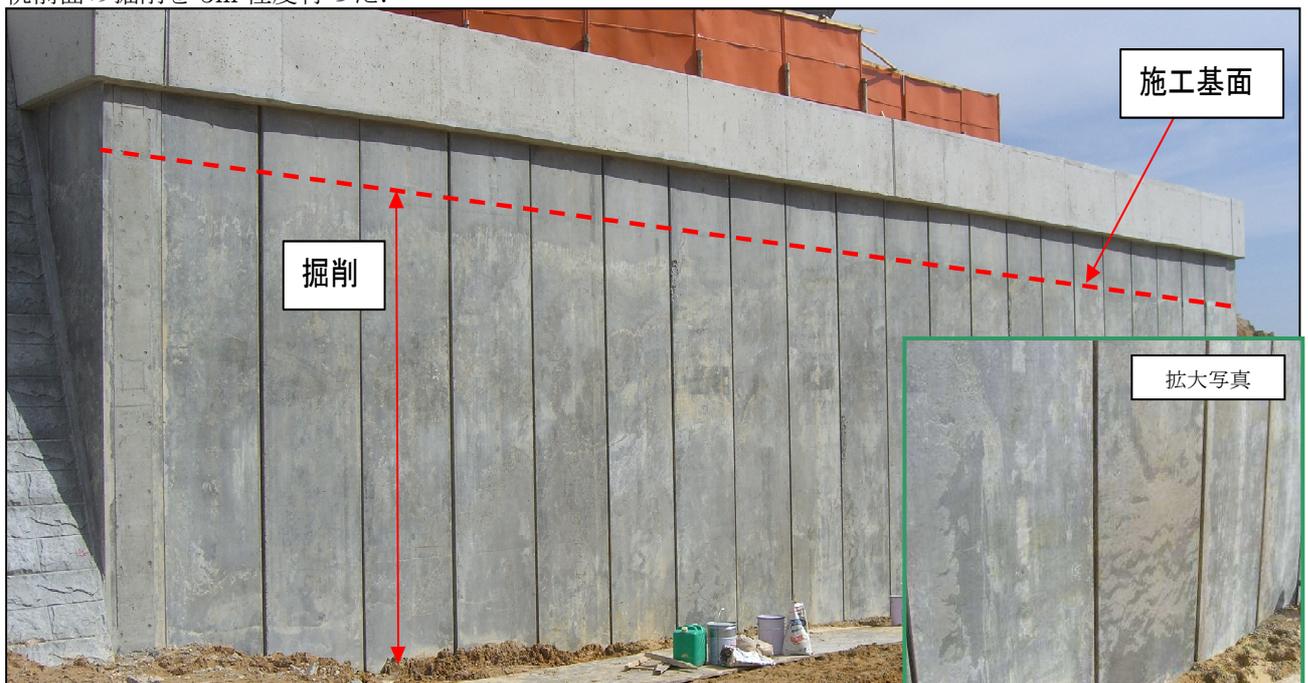
写真-2 同路線の H 型 PC 杭表面写真

平成 20 年度の別発注者による同路線の H 型 PC 杭工事で、掘削後、杭表面に白色の斑模様が発生した（写真-2）。杭は、出荷時の工場検査、搬入時の受け入れ検査とも合格しており、打設前の杭表面には、異常は見られなかった。H 型 PC 杭は、平成 20 年 12 月～平成 21 年 1 月に打設が行われ、2 ヶ月後の同年 3 月に杭前面の掘削を 5m 程度行った。

H型PC杭は、当時10件の施工実績を積み重ねていたが同工事に見られるような掘削後の杭表面の変色による異常は報告されていなかった。そこで過去の実績を、施工地域、施工時期、土質というパラメータで再分析した。その結果、名古屋地区で施工された他の2物件についても若干の杭表面の変色が確認された。これは、含水が多くシルト・粘土・砂・礫の互層からなり、亜炭層や火山灰層を挟む東海地区特有の土質（矢田川層）がプレキャストPC部材であるH型PC杭表面で何らかの反応に影響を及ぼしているものと考えた。そこで、杭表面を削りとり採取した試料と現地の土を採取し、(株)宇部三菱セメント研究所へ分析を依頼した。また、過去のH型PC杭製造工場で、型枠の剥離材料、H型PC杭の配合・養生方法についてヒアリング調査を実施するとともに、既往の研究結果についても調査した。

- 1) 掘削土より採取した試料の構成物質の同定を行なった結果、いずれも骨材起源の石英、灰長石および雲母が認められたが、コンクリートに変色や劣化などを生じさせる鉱物は確認できなかった。
- 2) コンクリート表面の白色部および灰色部から採取した試料の構成物質の同定を行なった結果、灰色部からは骨材起源の石英およびセメント水和物が炭酸化したカルサイト（ CaCO_3 ）が認められた。一方白色部も同様に、石英およびカルサイト（ CaCO_3 ）が認められるが、そのピークはほとんどカルサイト（ CaCO_3 ）であった。

これらの結果より、杭表面の白色部はカルサイト（ CaCO_3 ）と推測される。また、その原因としては、土壌中の水分がコンクリート表面に浸入し、これが乾燥した際に生成する二次エフロレンスの可能性が考えられるが、確定するには至らなかった。

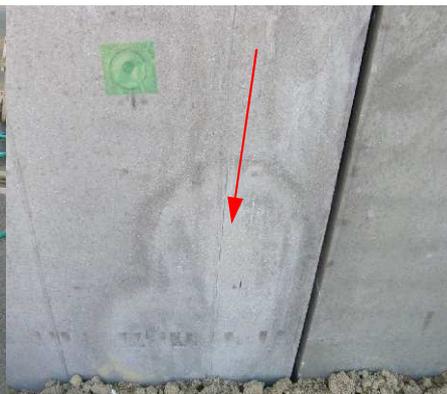
写真-4 H型PC杭湿潤養生

本工事のH型PC杭は、平成20年12月～平成21年1月に打設が行われ、2ヶ月後の同年3月に杭前面を5m程度掘削した。これは、前回工事とほぼ同じ工程である。掘削後の表面は、前回工事と比べると変色は少なくなっているものの、養生水の水跡が非常に目立った(写真-4)。初期材令時における湿潤養生と杭表面の変色との因果関係は、はっきり確認することはできなかったが、今後の工事においても引き続き初期材令における湿潤養生を継続し、長期的な観察が必要であると思われる。また、工場における湿潤養生方法についても再検討が必要である。

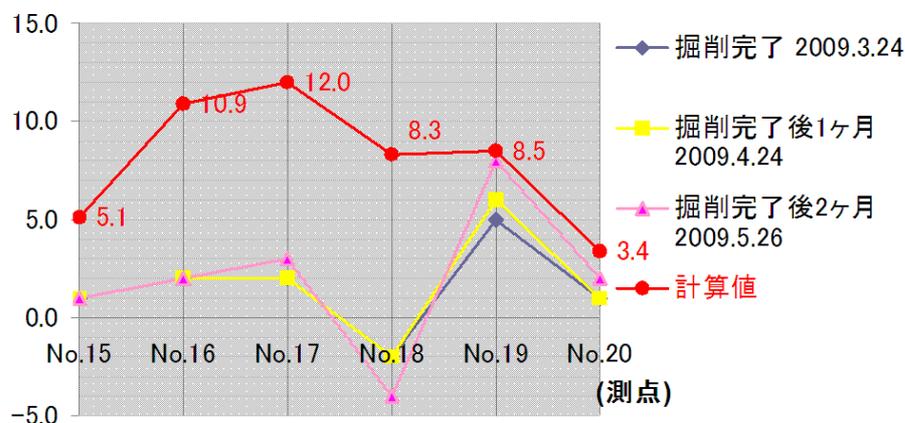
図-3 杭頭変位量計測結果

計測結果より、最も大きい杭頭変位量は、測点 No.19 で掘削完了後2ヶ月の8.0mmであった。掘削完了時に5mmの変位を生じたが、計算値に対しては58.8%の値である。また、その後2ヶ月が経過しており、変位量の増加が見られないことから変位は収束していると考えられる。最終的な計測値である8mmは、許容

変位量 50mm と比較すると 16%に過ぎない。ガス管の沈下量は、許容量 20mm, 管理値 4mm と管理規準値⁴⁾が定められているが、供用道路での沈下量測定では、誤差の範囲で変化は見られなかった。以上より、近接構造物(ガス管φ600)への影響は無いと考えられる。
