# 東日本大震災による構造物の被害調査報告

技術本部

技術部

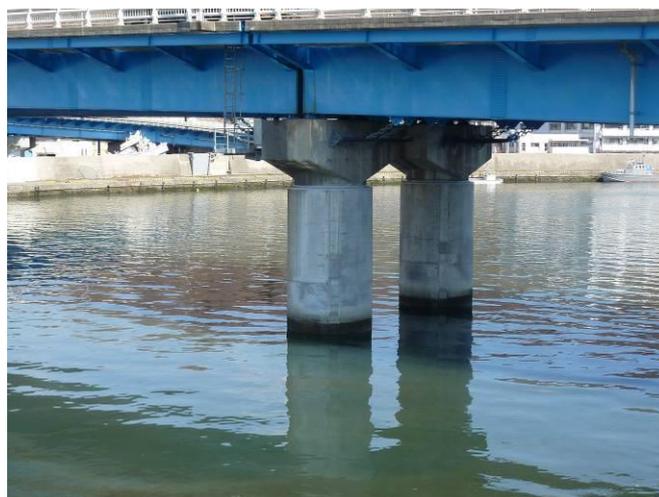
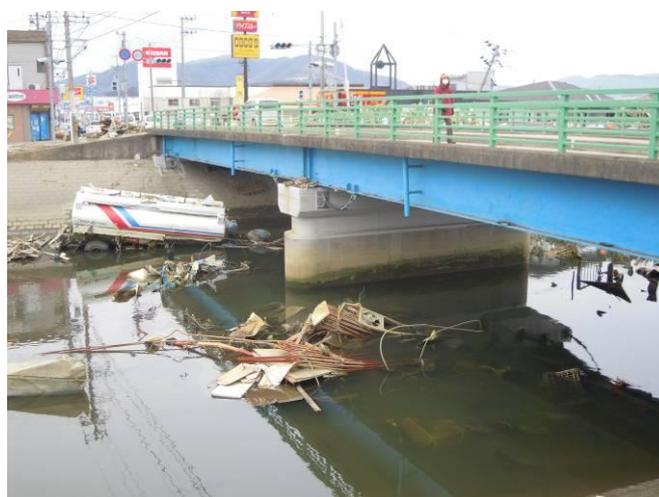
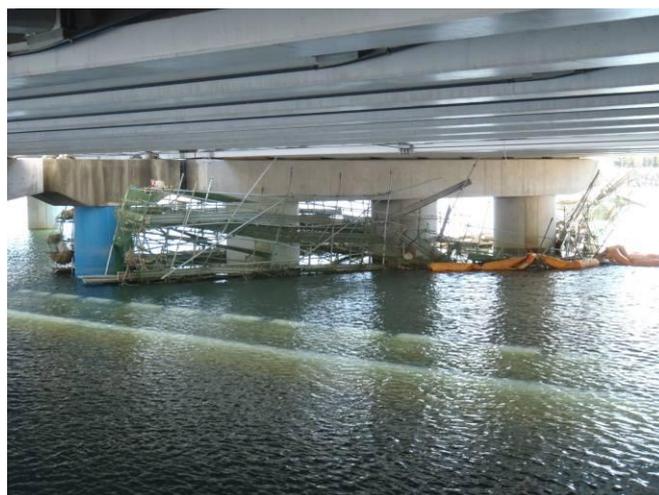
また、今回の震災による構造物の被害は、津波によるものが多数報告されており、調査対象物件には、津波を受けた橋脚 (写真-1~3) もあった。津波を受けた橋脚は、漂流物の堆積があり、漂流物が衝突したと考えられるが、耐震補強した橋脚に断面欠損などの損傷は確認されなかった。なお、高欄の状態から各橋とも津波の高さは、上部工には達しなかったと考えられる。

写真-1 津波後の橋脚 (岩手県宮古市)

写真-2 津波後の橋脚 (宮城県気仙沼市)

写真-3 津波後の橋脚 (福島県小名浜市)

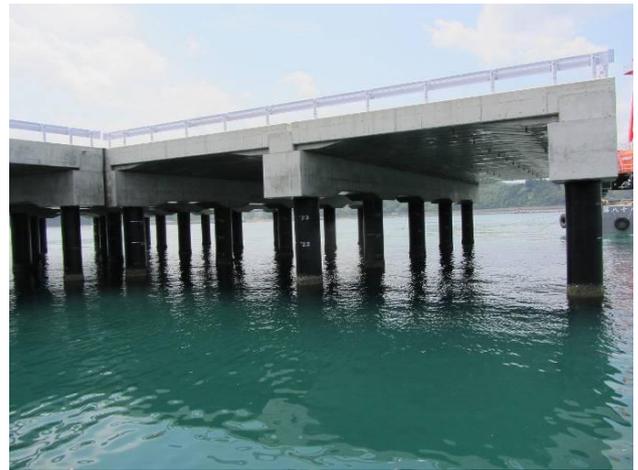
岩手県久慈港に位置する PC 栈橋の状況を写真-6 に示す。港周辺に津波の痕跡があったことから、栈橋本体および堤防との連絡橋は、津波を受けていると推測されるが PC 栈橋には目立った損傷は確認されなかった。PC 栈橋の設置位置が堤防の内側（湾内）に位置するため、津波の影響は比較的少なかったと考えられる。また、その他の港では、がれきの収集場所となっている場所もあり、目視調査ができない構造物もあったが、今回の調査では栈橋の天端面に目立った損傷は、確認されなかった。

写真-6 PC 栈橋 (岩手県久慈市)

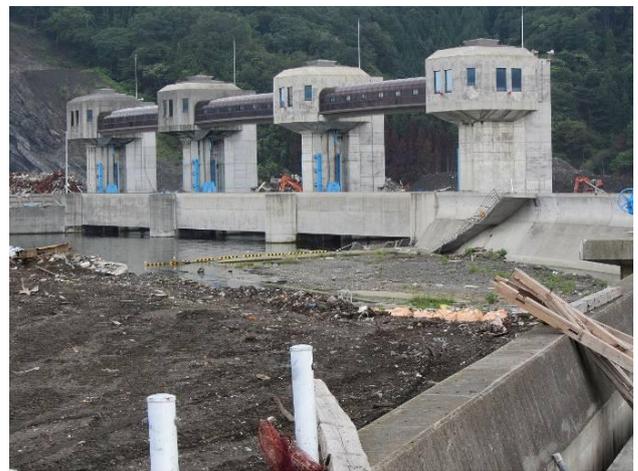
岩手県大槌町に位置する水門の状況を写真-7 に示す。水門に設置されていた防護柵の流失、周辺の堤防の背面には津波による洗掘が確認されたが、水門本体およびカーテンウォール部に、目立った損傷は確認されなかった。また、岩手県宮古市に位置する水門においても周辺に津波を受けた痕跡が確認されたが、大槌町と同様に水門本体およびカーテンウォール部に大きな損傷は認められなかった。

写真-7 水門 (岩手県大槌町)

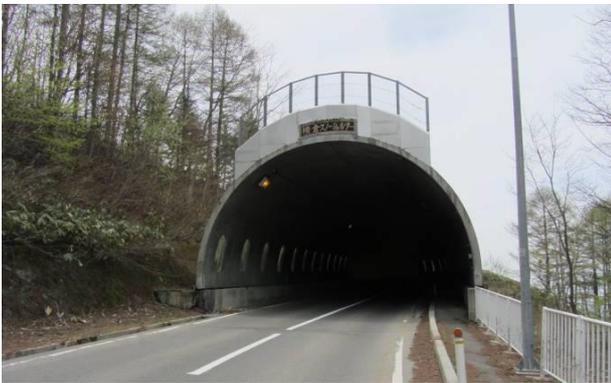
調査した件数を表-4 に示す。震度 5 強が観測された地域のスノーシェルターを写真-4 に示す。道路も通常通り供用されており、地震による部材のずれ、変形および断面欠損は確認されなかった。また、岩手県内の海岸沿いにあるロックシェッドを写真-5 に示す。シェッド内のガードレールに津波の影響と思われる破損があったが、シェッド本体は健全であった。

写真-4 スノーシェルター (山形県上山市)

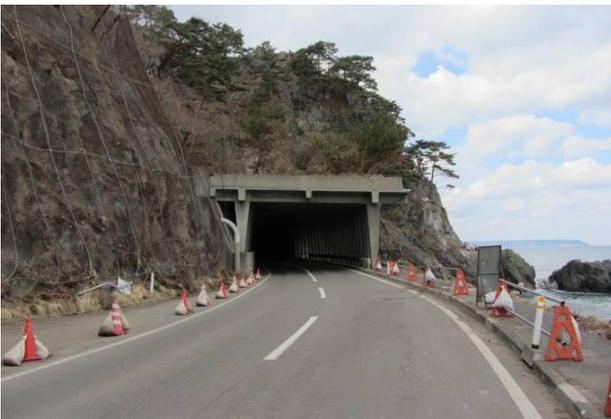
写真-5 ロックシェッド (岩手県普代村)

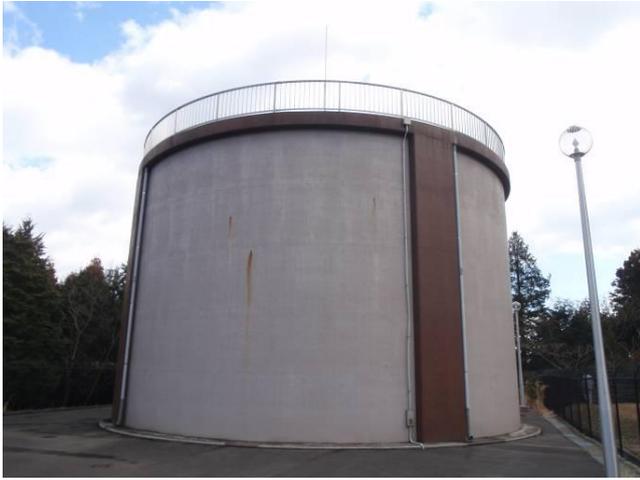
地震力の影響による損傷としては、福島県の一部のマンホール周辺および路面にひび割れが確認された程度であった。また、ポンプ場や上水道施設に関しては、施設周辺の舗装のひび割れや外柵の損傷が確認されたが、本体構造物に損傷は確認されず、施設は稼動していた(写真-8)。また、調査を行ったその他の上水道施設も通常通り稼動していた。

写真-8 上水道施設 (PC タンク)
