大規模更新  
メンテナンス

## 東名高速道路 東京高架橋支承取替工事の設計・施工

表-1 橋梁概要

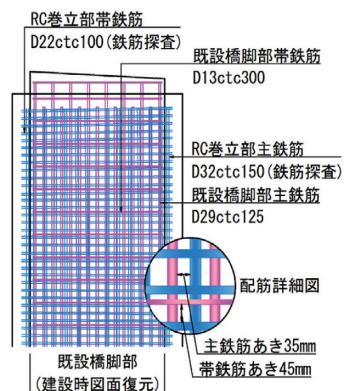
図-1 既設橋脚の配筋状況（正面図）

水平力分担構造用鋼製ブランケットは、すでにRC卷立て補強が施工されている橋脚にアンカーボルトD51にて固定する構造であった。既設橋脚部とRC卷立て部の鉄筋を重ね合わせると過密配筋であることから、コア削孔と鉄筋が干渉し再削孔による工程遅延の懸念があった。既設橋脚の配筋状況を図-1に示す。この対策として、構造性に支障がない範囲で既設橋脚鉄筋を切断する方法を採用した。

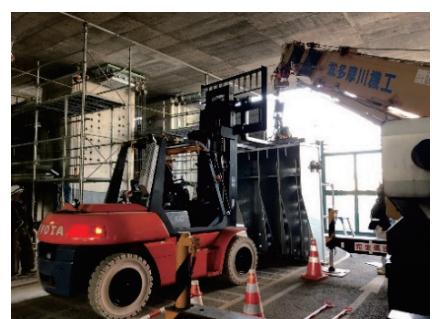
写真-1 ブランケット設置状況

高さ2.6m、重量4.4tの水平力分担構造用鋼製ブランケットを橋脚に設置するにあたり、桁下空間高さは最低部で5.5mであり、大型クレーンによる揚重が不可能であった。このため、ブランケット設置にはフォークリフトと小型ラフタークレーンを使用した。ブランケット設置状況を写真-1に示す。
