# 砂質火山灰でのH型P C杭の施工

## —清田団地擁壁—

**概要：**本工事は、札幌市で計画されていた清田9条3丁目と清田9条2丁目を結ぶ道路建設の一環として、擁壁の一部にH型P C杭を用いた工事である。北海道という地域特性から、高価なP C a P C部材の採用にあたっては、発注者の高度な要求事項が存在する。これらを満足するため、リスクマネジメント手法によって、事前に具体的なリスクを把握し、①リスク対応方針の決定、②リスクアセスメントの実施、③対応策の検討を行った。その結果、発注者の要求事項を満足し、無事故・無災害で工事を完遂することができた。また、対策の大部分で経済性とのトレードオフの関係にあったが、これらの最適化を行うことで、工事利益についても、確保することができた。本工事で、実施したリスクマネジメント手法の事例を紹介し、今後のH型P C杭の同種工事の参考となるよう情報の水平展開を行うものである。

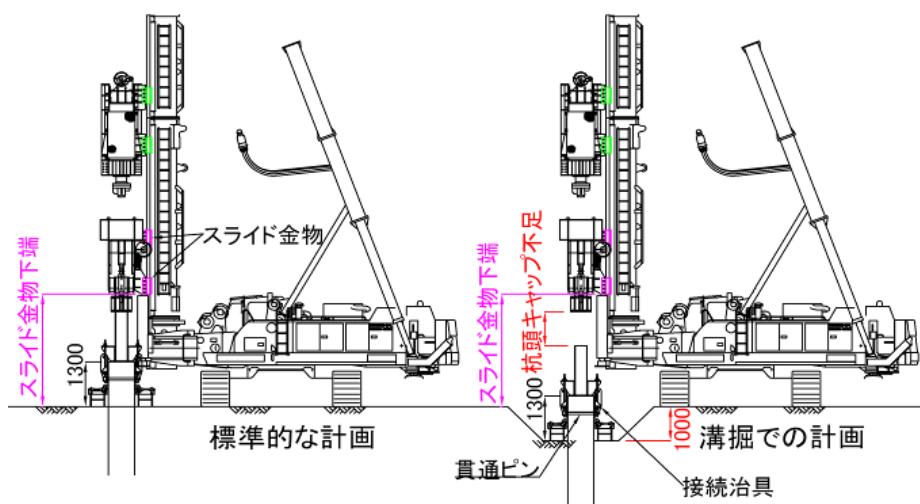
図-2 施工基面の計画

H型P C杭のマニュアルによると、H型P C杭の杭頭は施工基面(機械設置面)から 1.3m の高さまで打ち込みが可能としている。この規制値は、スライド金物の下端位置、および導棒と接統治具との関係により決まっている。本工事では、杭背面の盛土状況を考慮し、杭周辺を溝掘りする計画とした。施工基面のマニュアル上での標準的な計画と本工事での溝掘りでの計画を図-1に示す。本工事の溝掘りでの計画は、溝掘りの際の法肩がキャタピラー近接位置にまで達しており、三点式杭打ち機転倒のリスクが発生する。またスライド金物下端位置に制限があるため杭頭キャップの長さが不足する。そこで、施工基面を 0.5m 程度下げ、不足している杭頭キャップをボルトにて接合した。

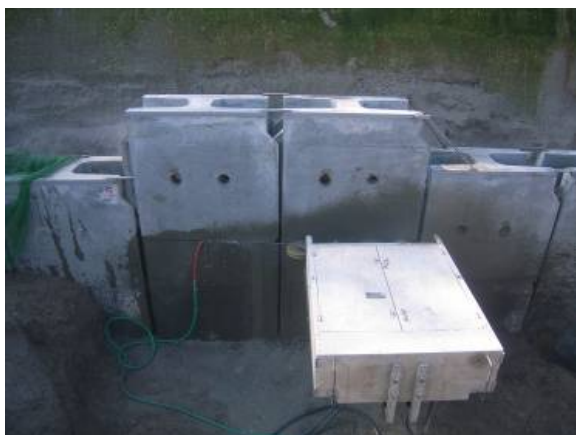
写真-2 切断状況

本工事の始点部では、杭天端高さが12本で約3.5m下がる設計であった。マニュアルに則った一般的な施工基面の考え方では、最も杭天端が低いNO1の杭を基準に計画する。しかし、本工事では工事用道路との高さ関係から、施工基面を下げる事が出来なかった。そこで、杭打設時は、設計杭長より、500～1000mm長い杭を打設し、掘削時に杭頭部をウォールソーにより切断する計画とした。始点部側面図を図-3に、ウォールソーによる切断状況を写真-2に示す。

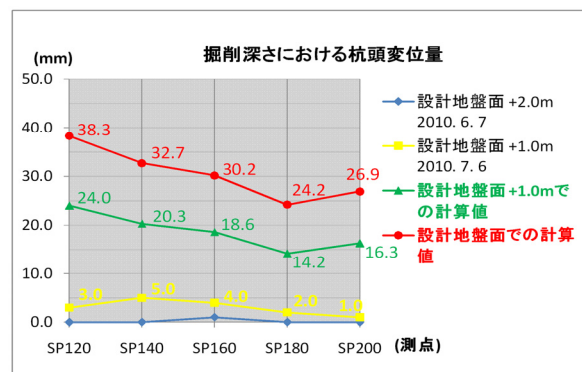
図-4 杭頭変位量計測結果

各掘削深さにおける杭頭変位量計測結果を図-4に示す。

道路の品質確保のため、路床・路盤は一括した施工が必要なため、今回の掘削施工は、設計地盤面+1.0mまでとした。測定値と比較するため、計算値も設計地盤面+1.0mでの値をフレーム計算により算出した。計測結果より、最も大きい杭頭変位量は、測点SP140での5.0mmであった。これは計算値の20.3mmに対し、24.6%の値であった。他の測点でも計算値を大きく下回る結果となった。以上より、砂質火山灰においても、実施工での杭頭変位量は、設計値以下となることが確認された。一時的ではあるが、路盤整正時はさらに約1.0m掘削するため、引き続き計測管理を継続することとした。

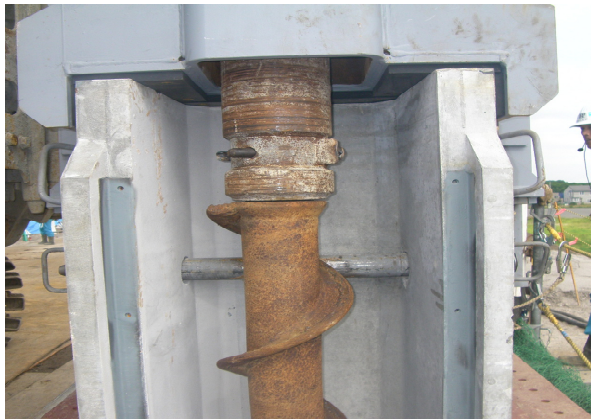
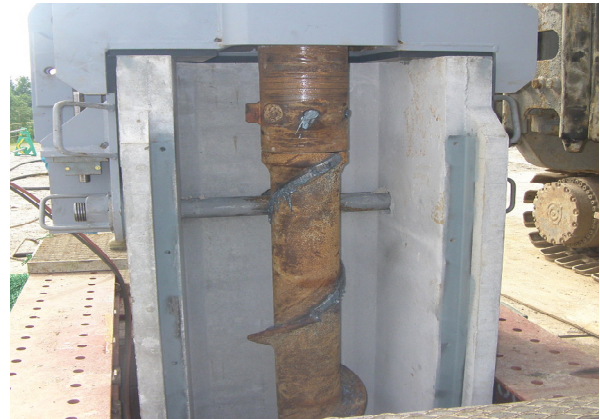
杭頭キャップの長さを追加した際、スクリー長の見直しを行わなかったため、接続治具の貫通ピンとスクリー羽が干渉してしまった。スクリー羽をガス切断することで対応したが、初期の施工基面の計画ミスが影響する結果となった。

写真-3 貫通ピンの干渉

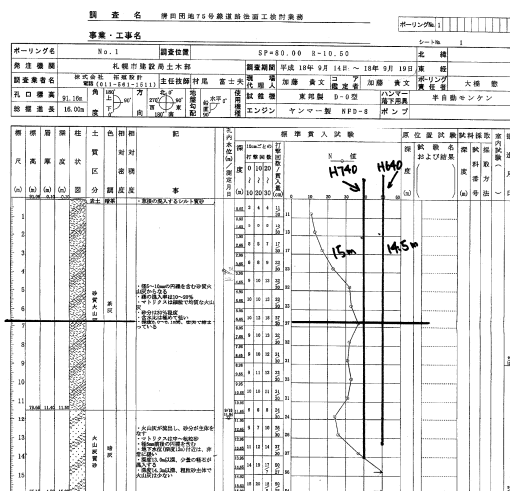
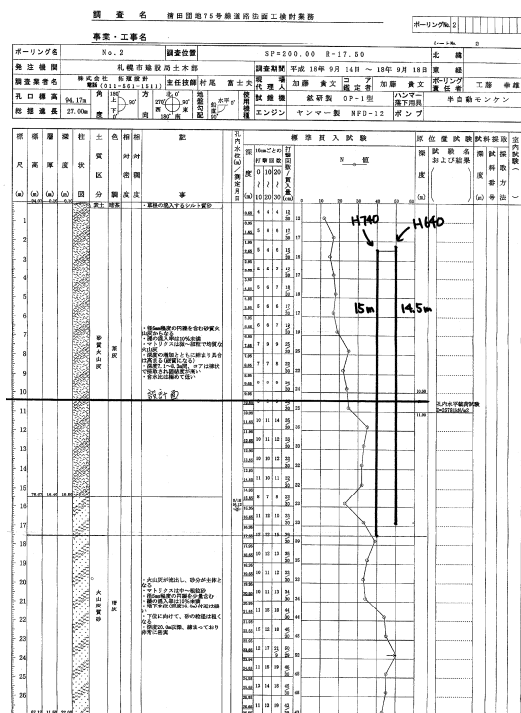
図-5 ホーリング柱状図

施工対象地盤は、砂質火山灰でN値<40であったため補助工法の必要性はないと判断し、施工を開始した。しかし、微粒～細粒の均質な火山灰であり、深度の増加とともに締まり具合が高まり（硬質になる）固結度が高い土質であり拡翼ヘッド等の磨耗が激しく、修理・交換等に時間を費やし施工が全然進まなかった。ボーリング柱状図を図-5に示す。

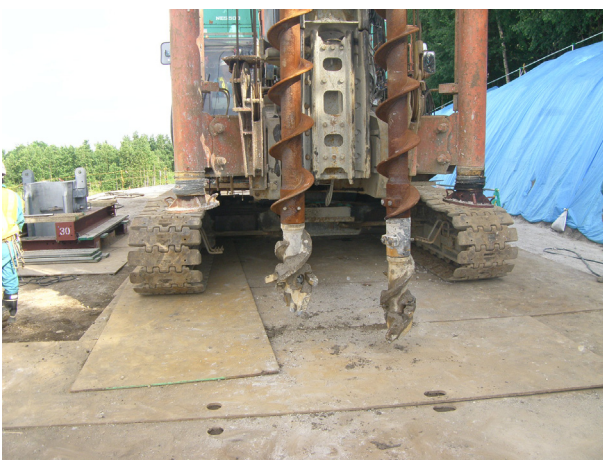
拡翼ヘッドの拡翼羽を 2 枚で施工を開始したが、数メートル掘削したのち破損した。予備の拡翼ヘッドと交換し、再度施工を開始したが再度破損してしまう。火山灰の施工実績のある他支店や本社の支援を受け、拡翼羽（亀のこ状タイプ）を 4 枚にして施工を開始した。結果 2 枚羽では殆んど掘削が出来なかったが、4 枚羽では 1 日平均 4 本位施工することが出来た。拡翼ヘッドについては、土質によって向き・不向きがある。施工前の検討を慎重に行う必要がある。

写真-4 拡翼羽(2枚)

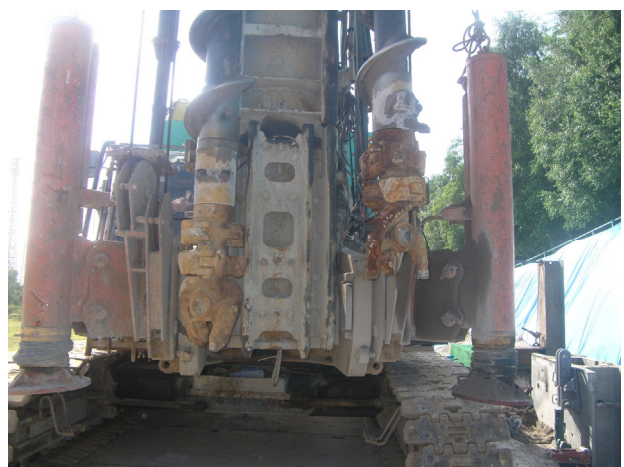
写真-5 拡翼羽(4枚)

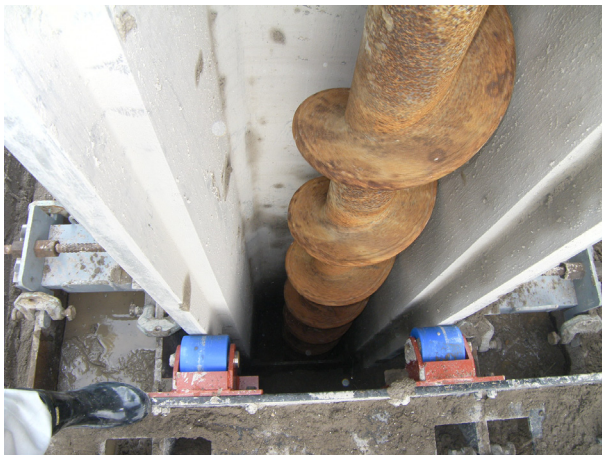
スクリューは  $\phi 280$  を標準としていたが、H540 タイプには適していた。しかし、H740 タイプには遊びがあり垂直に沈設することが困難であった。また遊びがありすぎ拡翼ヘッド同士が接触し破損してしまう。そこで H740 タイプには  $\phi 350$  (スクリュー・拡翼ヘッド) を準備し施工をおこなった。

写真-6 H740 タイプにスクリュー径  $\phi 280$

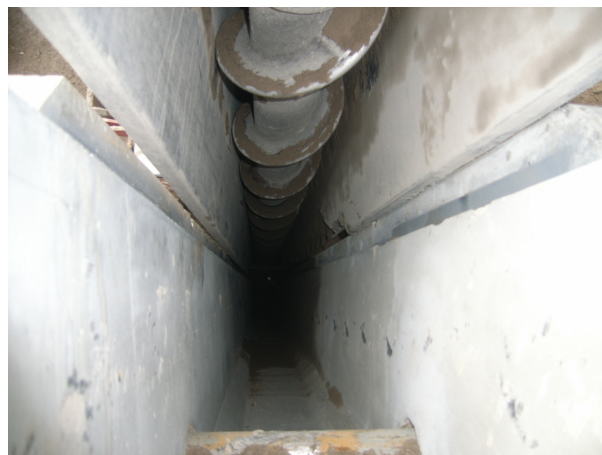
写真-7 H740 タイプにスクリュー径  $\phi 350$

スクリューについては、H540 タイプに  $\phi 280$  は適していたが、H740 はタイプによってガイド部の厚みが異なるので事前に検討が必要である。
