供用後数十年を経過した橋梁では、伸縮装置の損傷などから凍結防止剤を含んだ漏水が桁端部に廻り、特にコンクリート橋では、塩害や凍結融解等の繰り返し作用による複合劣化が生じていると推定されますが、その多くは狭あい部のため調査が困難となっています。特にプレストレストコンクリート橋(PC橋)の端部には、PC鋼材の定着装置が配置されており、早急な調査・診断・補修技術の開発が求められています。NSRV工法は、桁端遊間狭あい部の目視確認および内在塩分量の調査を可能にすると共に、限られた時間内での補修を実施する工法です。

NSRV工法は、東日本高速道路(株)、(株)ネクスコ・メンテナンス東北、(株)ネクスコ・エンジニアリング東北、三菱マテリアル(株)との共同開発工法です。

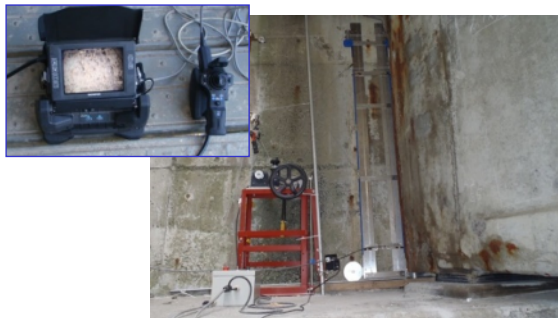
桁端狭隘部の損傷状況調査

ケーブル長12m、外径6mmのビデオスコープを取り付け、  
任意の高さ、奥行き画像を撮影できるガイドを使用

遊間20mm以上で確認可能

ビデオスコープと専用の架台を使用し、狭隘部コンクリートの損傷状況と損傷位置の確認が可能です。(特許出願中)

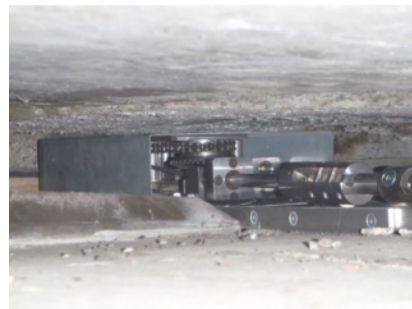
塩分量調査用試料採取機器

桁下10cm(ゴム支承とモルタル厚)の隙間のコンクリート試料を採取する事が可能

狭隘部専用の装置により、内在塩分確認用の試料を採取可能です。1孔(φ25mm)でおよそ30g以上の試料採取が可能です。(特許出願中)
