## 岩川大橋上部工の撤去工事

概要：岩川大橋は、山形県温海町に位置し、日本海の海岸線に沿って架かる国道7号線の橋梁である。構造形式は9径間単純PCポステンT桁橋で、昭和41年に竣工した。この地域は、全国的にも特に厳しい環境条件にあり、本橋においても塩害により過去に何度も防食塗装や外ケーブル補強等を行ってきたが、新橋の完成により上部工を撤去する事となった。

本工事は、塩害を受けて損傷した橋長336.94m、全幅8.80m、平面線形R=400m、1径間5主桁のポステンションT桁橋の上部工撤去工事である。

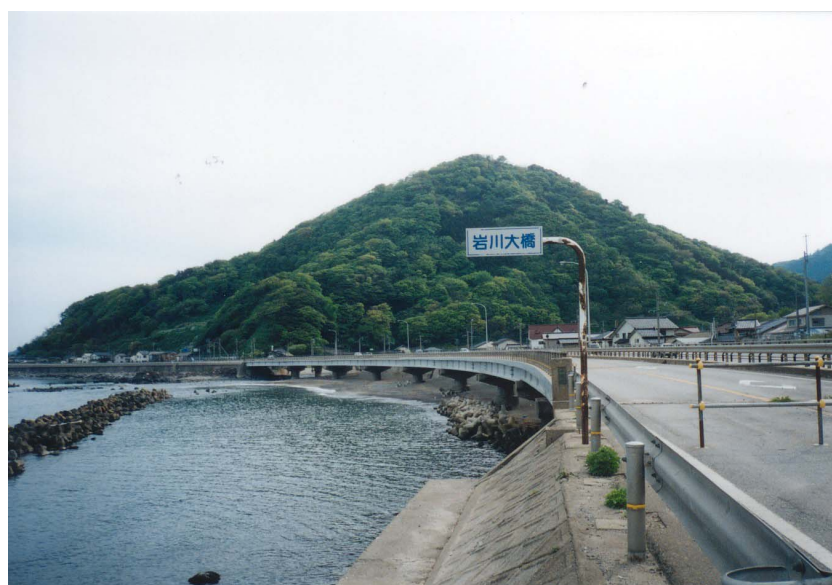
写真 - 1 撤去前

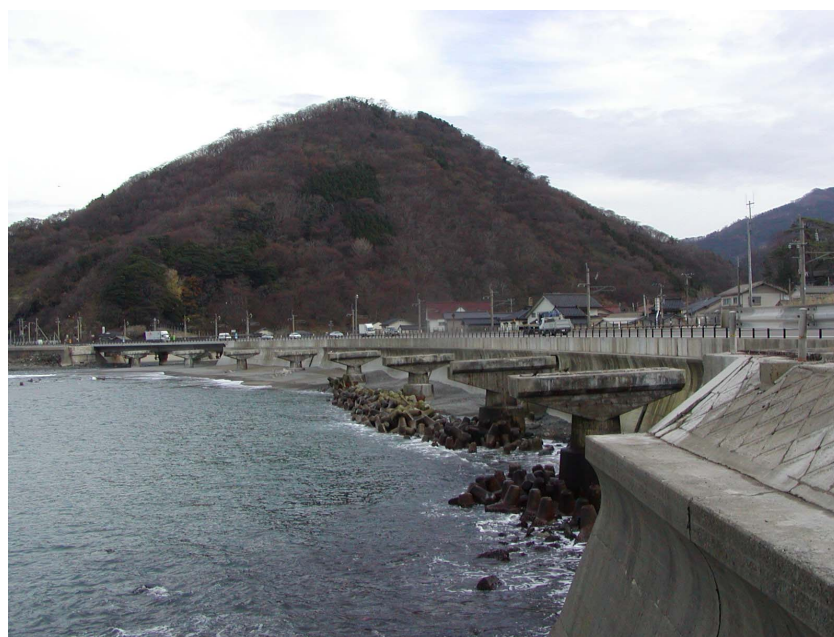
写真 - 2 撤去後

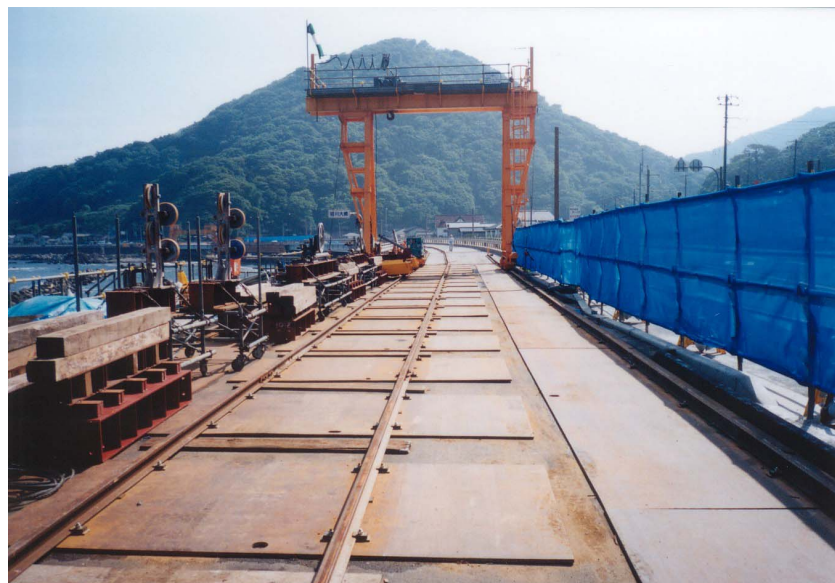
写真 - 3 A1解体ヤード

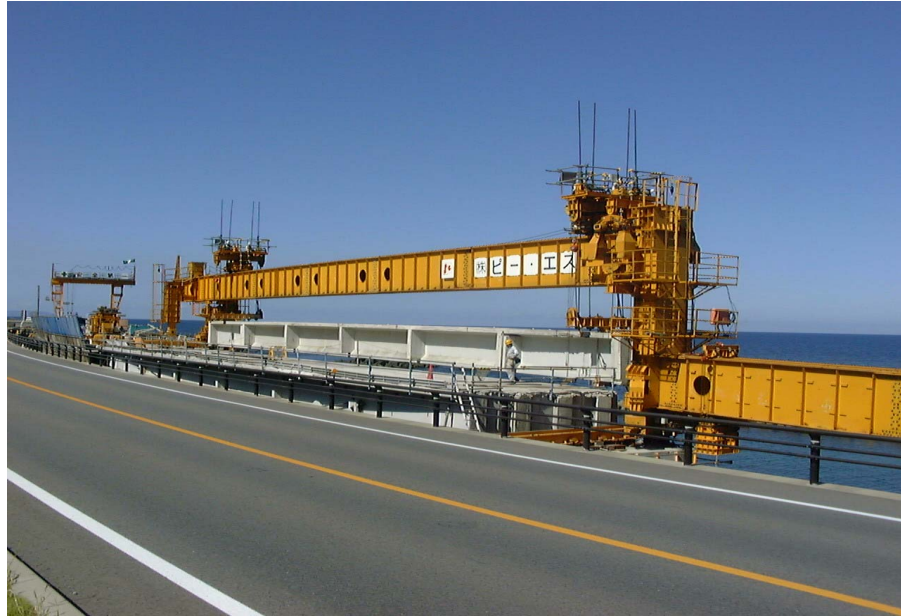
写真 - 4 主桁撤去状況 全景

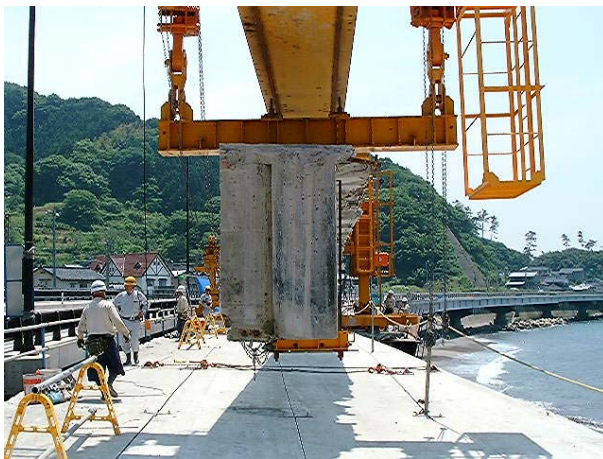
写真 - 5 主桁撤去状況

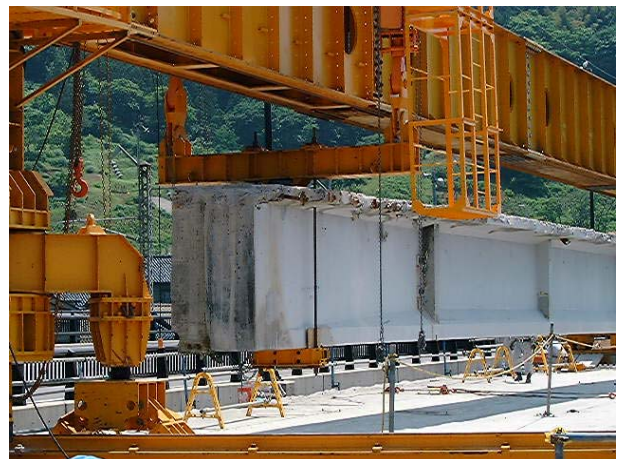
写真 - 6 主桁撤去状況

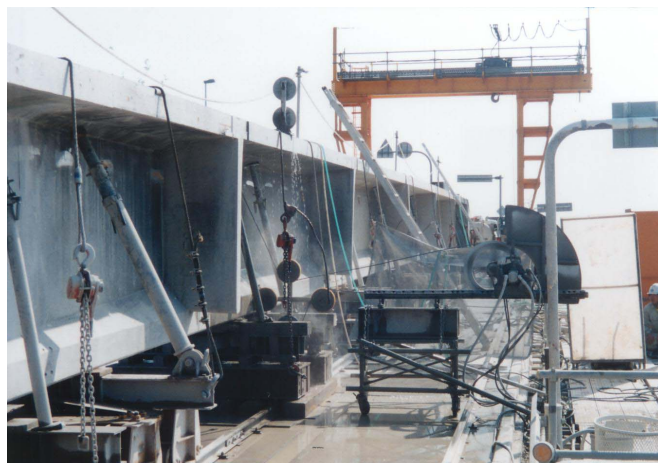
写真 - 7 主桁切断状況

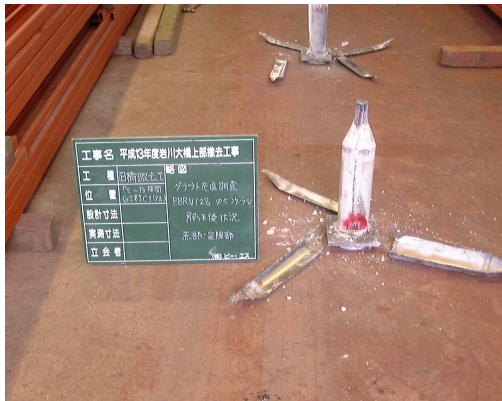
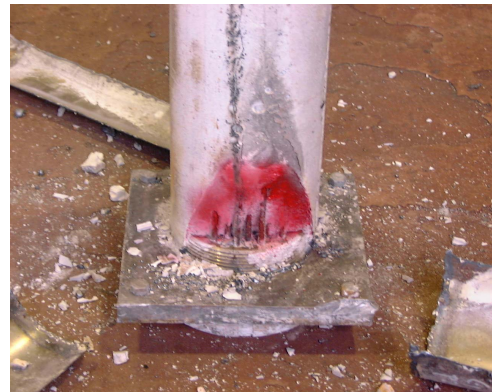
写真 - 8 定着部充填状況

写真 - 9 定着部充填状況

定着部のグラウトは半数以上の供試体に空隙が見られたが、P C 鋼材の腐食は観測されなかった。

調査の結果より、グラウトの空隙が塩害によるP C 鋼材の損傷を助長することは無かったと判断できた。

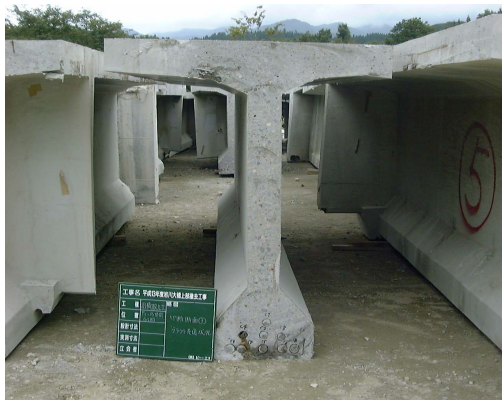
写真 - 10 切断面充填状況

写真 - 11 切断面充填状況

また、切断面の各ケ－ブルのグラウト充填状況は、切断面 のC 4 ケ－ブルにおいてコンクリ－ト打設時にシ－ス中にコンクリ－トが入ったことが原因と思われる空隙があったが、その他の切断面においては全ケ－ブル良好であった。
