多角形発泡スチロールボイド中空床版橋の施工

— 近畿自動車道紀勢線・秋津高架橋 —

秋津高架橋は、大阪府松原市から三重県多気郡多気町に至る近畿自動車道紀勢線の南紀田辺 IC と上富田 IC (仮称) の中間付近に建設される PC5 径間連続中空床版橋である。

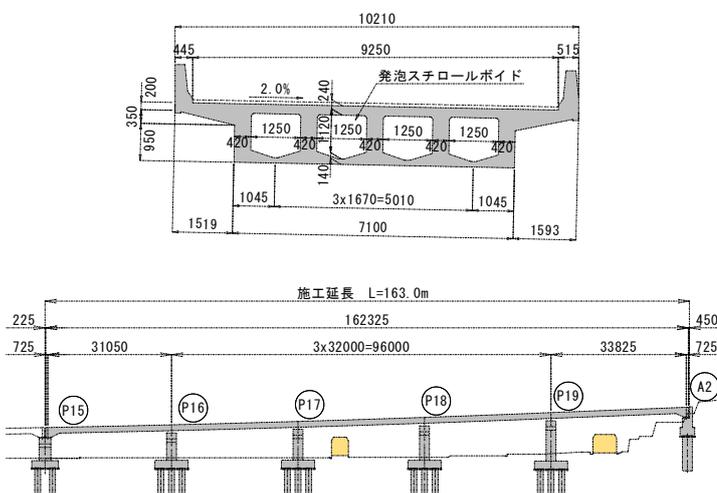
図-1 主版断面図および全体一般図

本橋の橋梁諸元を表-1 に、主版断面図および全体一般図を図-1 に示す。

工事名	近畿自動車道紀勢線 秋津高架橋 P15-A2 上部工事
発注者	国土交通省近畿地方整備局 紀南河川国道事務所
構造形式	PC5 径間連続中空床版橋
橋長	163.000m
支間割	31.050m + 3@32.000m + 33.825m
有効幅員	9.250m

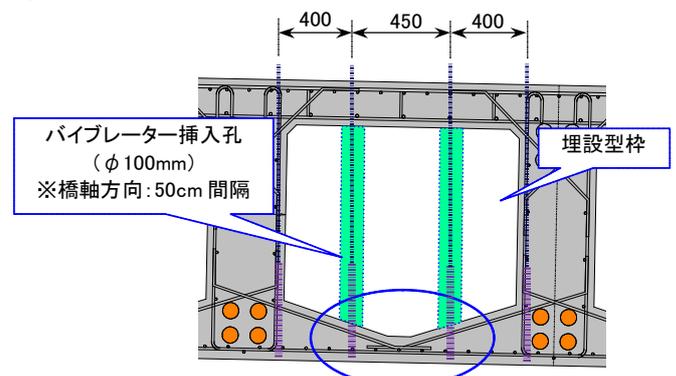
図-2 挿入孔配置による対策概要図

発注図面の参考図には、福岡北九州道路公社の事例を元に、発泡スチロールボイドへのバイブレーター挿入孔の配置が例示されており、施工にあたっては部材寸法や打設時において使用するバイブレーター径 (φ50mm)、配置鉄筋の干渉を考慮し、橋軸方向 50cm 間隔、橋軸直角方向 45cm 間隔にて、直径 100mm のバイブレーター挿入孔を配置した。また、挿入孔を利用して、内視鏡を併用した充填状況の目視確認を実施した。

挿入孔配置による対策概要図を図-2 に、埋設型枠設置状況を写真-1 に示す。

本橋に採用されたホームベース形の埋設型枠は、側面が鉛直であり、一般的に中空床版橋に採用されることの多い円筒型枠と比較して、埋設型枠直下へのバイブレーター挿入の目視による充填確認が困難である。

上記の対策により、埋設型枠直下に打設されるコンクリートに対して、バイブレーターを直設挿入するとともに、充填・締固めの確実性を高めることができた。また、ワーカビリティーおよびポンパビリティーの改善ができたことで、充填不足や配管の閉塞等を生じることなく、施工を進めることができた。

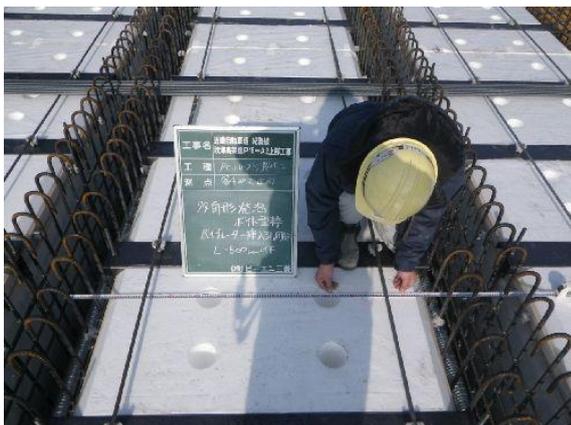
写真-1 埋設型枠設置状況

施工方法は固定式支保工による1径間毎の分割施工であり、埋設型枠には採用実績の少ないホームベース形の発泡スチロール製埋設型枠が採用されている。

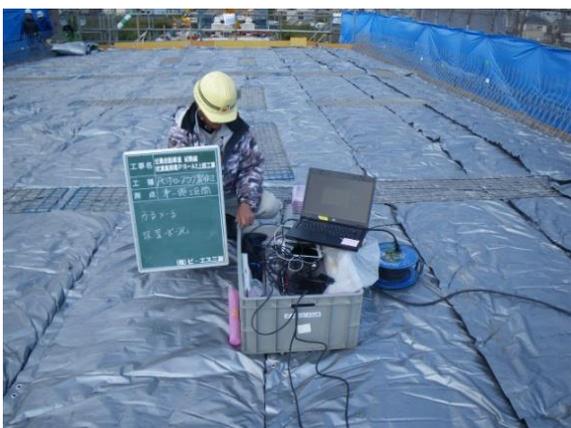
写真-2 機器の設置状況

そこで、確実な湿潤養生を実施することを目的に、当社開発の養生管理システム「うるメール」を使用して、養生期間中における養生マットの水分量を常時監視した。

本システムの使用により養生マット内の水分量の低下警告を携帯電話や PC にメール配信でき、不足がある場合には早急に水分を補給することで養生時の湿潤状態を確実に維持することができた。

機器の設置状況を写真-2 に示す。

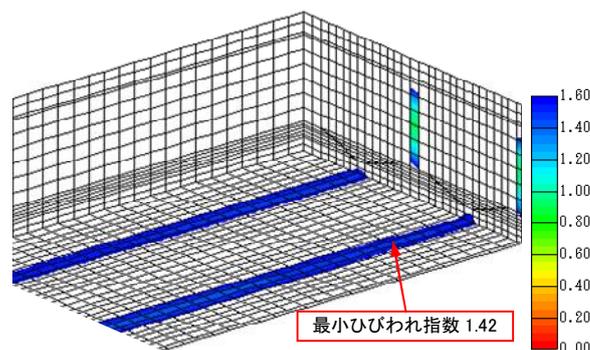
図-3 最小ひび割れ指数 (コンター図)

本橋に使用する発泡スチロール製埋設型枠は、熱伝導率が 0.038W/mK と極めて低く、一般的に中空床版橋に使用されることの多い鋼製の円筒型枠には無い保温効果を有しており、コンクリート硬化時の水和熱を外部へ逃がしにくいと考えられた。そこで、打設初期における温度応力分布の把握を目的に、施工に先立ち 3 次元温度応力解析を実施し、温度ひび割れ発生のリスクについて検討した。

解析の結果、埋設型枠直下にひび割れが生じる恐れがあったものの、桁中心温度と桁下縁部の温度差が 36°C 以下であれば、ひび割れ指数を 1.40 以上確保できることがわかった。そこで、温度モニタリングを実施するとともに、特に気温の低下が予想され、通常の施工では温度差が 36°C 以上となる懸念がある打設日においては、給熱養生を実施した。

解析結果を図-3 に示す。

上記の対策により、何れの打設日においても、実施工で桁中心部と桁下縁部の温度差が 36°C 以下となることが確認でき、主版下面にひび割れの発生は認められなかった。
