## PC2 径間連続ラーメン箱桁橋の張出架設時における高さ管理

— 国道 421 号道路 <sup>さ め り</sup> 佐目子谷橋(佐目橋) —

**概要:**佐目橋は2径間連続PCラーメン箱桁橋であり、張出し架設工法が用いられた。本工法では橋梁の高さを管理する上げ越し計画が重要である。そこで、高い精度で橋体の変位を制御することを目的に、使用するコンクリートの物性値を各試験から求めて上げ越し計算に反映した。

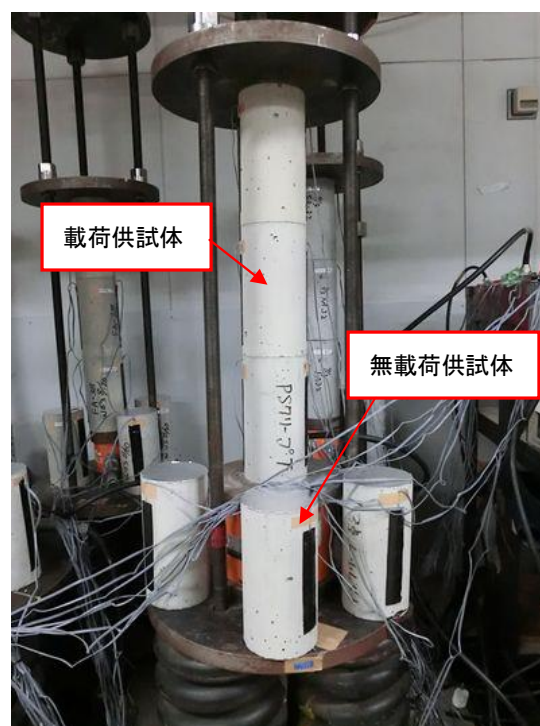
写真-1 クリープ試験

圧縮クリープ試験は JIS A 1157 に準拠して行った。試験に用いた円柱供試体は、載荷用と無載荷用のそれぞれ 3 本である。クリープひずみを計測する供試体は同時に乾燥収縮の影響を含んでいるため、この影響を控除する目的で無載荷の供試体を用いて乾燥収縮ひずみのみを計測した。供試体は荷重を載荷する材齢 7 日まで標準養生を行った。計測には供試体側面にひずみゲージを取り付けて行い、供試体は温度  $20\pm 2^{\circ}\text{C}$  で湿度  $60\pm 5\%$  の恒温高湿室に保管した。載荷応力度は材齢 7 日における圧縮強度試験結果で得られた  $56.6\text{N/mm}^2$  の  $1/3$  である  $18.9\text{N/mm}^2$  とし、載荷持続期間中の応力変動の許容値は  $\pm 2\%$  の範囲とした。クリープ試験の実施状況を写真-1 に示す。
