供用中におけるゲルバー一部連続化工事の設計・施工

— 第三京浜道路 ^の野川高架橋補強工事 —

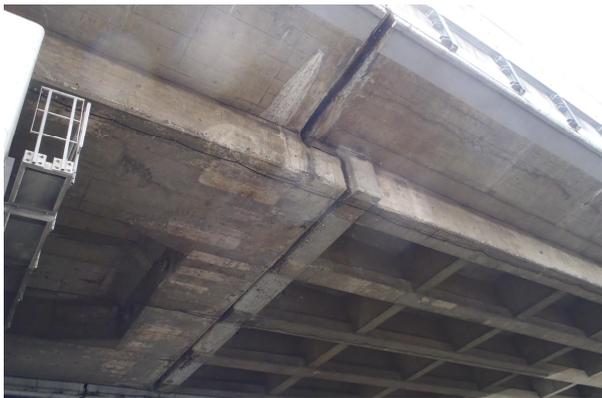
写真-1 ゲルバー部

第三京浜道路野川高架橋は、昭和40年に供用開始された中央径間にゲルバーヒンジを有する、橋長270mの4径間連続PC2主箱桁+単純PCT桁(吊桁)+4径間連続PC2主箱桁のPC橋(上下線2橋)である。本工事では、B活荷重への対応やゲルバー部の走行性・耐震性向上のため、ゲルバー部(写真-1)の連続化および主桁補強を行った。また、損傷した支承の交換や変位制限構造および落橋防止構造の設置、はく落防止対策工を行った。本稿では、主に高速道路下の狭小な作業空間で実施したゲルバー部の連続化に関する設計・施工について報告する。

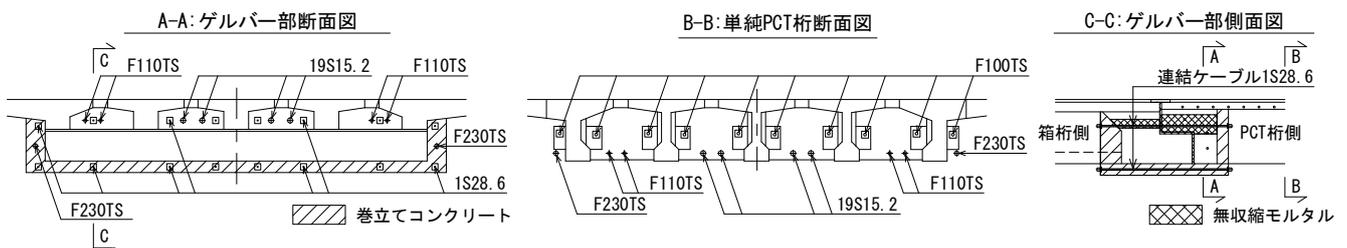
図-1 補強ケーブル配置図 (ゲルバー部)

本工事は、発注時の詳細設計に現地調査結果を反映するため修正設計を行い、補強ケーブルの種類・配置等を見直した。ゲルバー部は連続化によって引張応力が生じるため、連結ケーブルとしてプレグラウトPC鋼材1S28.6を配置し、吊桁と受桁を一体化させる構造とした。連続化後の外ケーブルによる主桁補強は、PC構造としてB活荷重に対応する構造とした。外ケーブル配置は、箱桁内の作業スペースの制約や既設鋼材の探査結果等を反映し、箱桁間・箱桁内・ウェブ側面で複数種類のケーブルを使い分けた。また、吊桁のPCT桁は2次力の影響を軽減するため、連続化前に単純桁の状態緊張した。表-1に補強ケーブルの一覧を、図-1に補強ケーブルの配置図を示す。

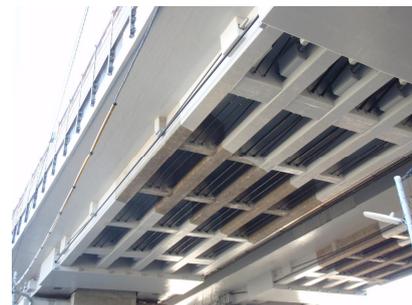
写真-2 完成写真

本工事は供用下での施工であったため、連続化施工中はレーザー測距計で吊桁支間中央のたわみを測定し、施工中の主桁の挙動を確認して、交通車両への影響がないことを日々確認しながら作業を行った。また、住宅地に隣接し交差道路もあるため厳しい作業環境ではあったが、工事は平成 25 年 12 月に無事完了した (写真-2)。
