PC ウェル(九年橋)の施工

土木本部 土木部 砂子洋一

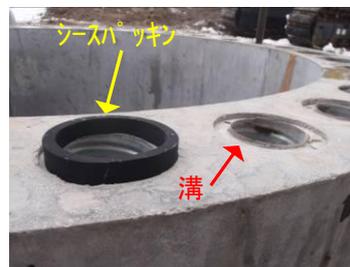
写真-2 配置状況

①掘削時は、スパイラルシースに装着可能な専用蓋を製作し、シース孔を養生することとした。②部材上端のスパイラルシース周囲に深さ10mm、幅15mmの溝を設置し、この溝内に高さ20mm、幅10mmのシースパッキンを配置した。配置状況を写真-2に示す。③硬質塩ビ管(VU65)を用いて、工場では製品出荷時、現場では組立完了時に、全数、シース孔の導通検査を実施した。検査状況を写真-3に示す。④軸方向鉄筋先端に取り付ける保護キャップを金属製からゴム製へ変更した。⑤機械継手を省略し、精密切断による1本物の異形鉄筋に変更した。⑥各部材の接合部には、シース管の内外に水膨張ゴムを設置した。外観への配慮として接合面に目地を生じさせず、水膨張ゴムのバックアップ効果により止水性能を発揮させるためには、接合面のプレストレスは、 0.8N/mm^2 程度導入するのが良い。また、漏水の可能性が高い鋼製刃口とRCロットの接合部に対しては、シース内下端に10cm程度のエポキシ樹脂系接着剤を充填した。さらに、軸方向鉄筋用シースの下端には、10cm程度の砂溜まりの空間を設けた。

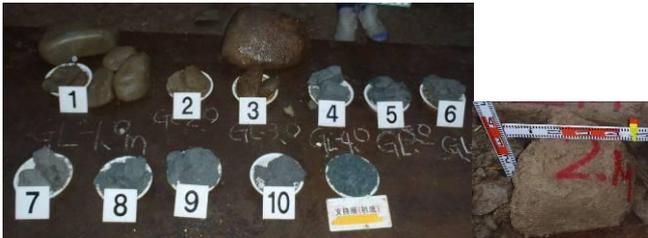
写真-4 試験施工結果

各橋脚で、試験施工を行い径や障害物の有無を確認した結果、先行削孔工をケーシング回転掘削工法による砂置換に変更した。しかし、先行削孔工の掘削範囲が、ケーソン本体から10cm程度オーバーカットしているため、設計時に見込んだ基礎前面の水平方向の地盤抵抗（地盤反力係数：kH）が低下する。このため、PCウェル沈設完了後に、基礎前面へのコンタクトグラウトを実施した。試験施工結果を写真-4に示す。

河川内施工のため、玉石やれきを想定し、先行削孔工は、Φ800mmの二軸同軸式アースオーガとなっていたが、施工可能なれき径は、ケーシング径の1/5程度であるため、160mm以上のれきが存在した場合、対応できないことが予想された。

PCウェルの沈設は、ケーシング回転掘削工法による砂置換を実施したため、施工効率も通常の1.5倍程度を確保し、所定の位置に所要の精度で沈設を完了した。

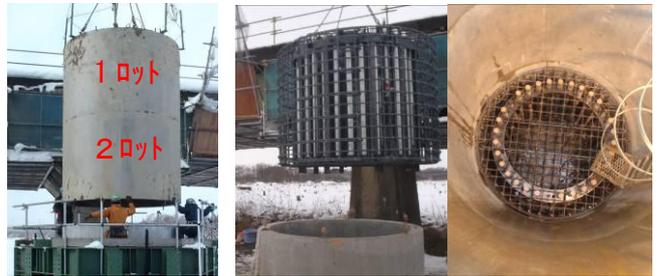
写真-5 一括組立状況

①沈設完了時の確認は、「PCウェル工法 設計施工マニュアル 施工編一」の円環断面加圧地盤調査により確実に支持層に定着されたことを確認した。②寒冷地における冬期施工のため、グラウトの練り混ぜ水は、電熱ヒーターを用いて加熱し、注入前のグラウト温度が10℃以上となるよう温度管理を行った。また、グラウト完了後の養生も適切に行った。③組立時のPC鋼棒の接続不良を防止するため、カプラーシース径および一般シース径をランクアップさせた。また、鋼製刃口と刃口ロット接続部は、鋼製刃口製作時にナットホルダーを設置し、その内部にあらかじめ、とも廻りを防止したナットを配置し、組立時にPC鋼棒を配置することとした。④プレキャストRCロット接合用の接着剤は、冬期施工による混練不足をなくすため、湿気硬化型の一成分形のエポキシ樹脂接着剤を使用した。⑤設計地盤面が、施工基面から5m程度低いため、柱ロットの施工完了後、仮設ロットの撤去が必要であった。そのため事前に、2ロット(2m+2m)をPC鋼棒で接合し、1ロット(4m)の部材として、一括組立・撤去を行った。一括組立状況を写真-5に示す。⑥頂版施工時にPCウェル孔内での施工空間の確保が困難なことから、鉄筋組立およびスパイラルシースの配置は、専用架台を製作し、地上で組立てるユニット施工を行った。ユニット施工に伴い、鉄筋の加工

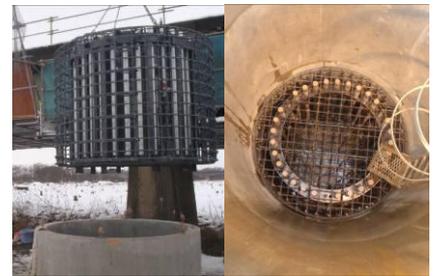
写真-6 施工状況

形状および継手方法の変更等を行った。施工状況を写真-6に示す。⑦部材の破損を防止するため、ハンマーグラブに緩衝材を取り付けた。⑧マルチモルタル練り混ぜ時は、角型ミキサーでは四角に混り練り不良が発生するため、ミキサーの形状を丸形に変更した。
