# 平面線形 R=83m を有する 3 径間連続ラーメン箱桁橋の設計・施工

本橋は、福島県南会津郡南会津町滝原地内に位置し、一般国道 352 号の「銀竜橋」の架替え事業の一環として架設される、橋長 160.0m、全幅員 10.2m の PC3 径間連続ラーメン箱桁橋である。本橋の特徴は、平面線形が  $R=83m$  と小さく、加えて縦断勾配 3% や横断勾配 6% と線形条件が複雑な構造であり、曲率半径が小さい影響により、構造物が 3 次元で変位するため、たわみ管理が課題の 1 つとなった。

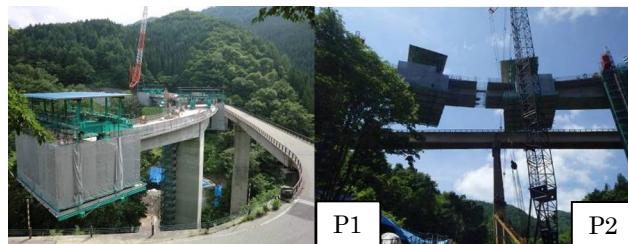
張出し施工時の移動作業車用のレールは、移動の際の施工性を考慮して、平面線形に合わせて曲げ加工したものを使用した。中央閉合部付近の施工時に、P1 橋脚および P2 橋脚の移動作業車が平面線形の内側で接触することから、施工ヤードの関係により P2 橋脚の張出しを先行して施工した。張出し施工状況を写真-1 に示す。

中央閉合工は P2 橋脚の移動作業車を使用して施工した。側径間側の片側張出し施工により発生するアンバランスモーメント低減のため、中央閉合部の移動作業車を施工完了まで残しておく必要があったため、写真-2 に示すように P1 橋脚の移動作業車は P2 橋脚の移動作業車と接触しない位置まで後退させて施工した。

写真-1 張出し施工状況

写真-2 中央閉合工施工前

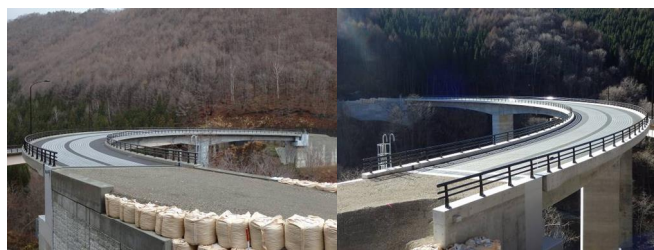
写真-4 起点側より

本工事は、2014(平成26)年12月に竣工を迎えた(写真-4、写真-5)。小さい曲率半径を有する張出し施工であったが、平面線形の影響を考慮した施工を行ったことにより、大きな問題が発生することなく計画高および構造線形を規格値内に納めることができた。本報告が今後の小さい曲率半径を有する張出し施工の参考となれば幸いである。
