PC ゲルバー橋の連続化に関する設計報告

しゅとこうそく はねだせん — 首都高速1号羽田線 —

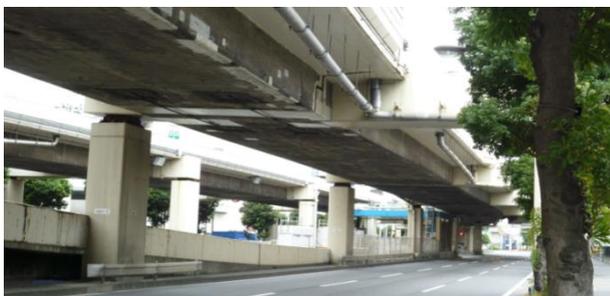
写真-1 高速1号羽田線勝島付近（施工前）

本橋は、ゲルバーヒンジを有する3径間を基本とするPC連続箱桁橋である。全38径間のうち7連（計21径間）が当該工事区間となる。断面構造は2室箱桁断面を基本とし、上下線と出入口部（ランプ部）の有無により2～3主桁が並列する構造である（写真-1、図-1）。

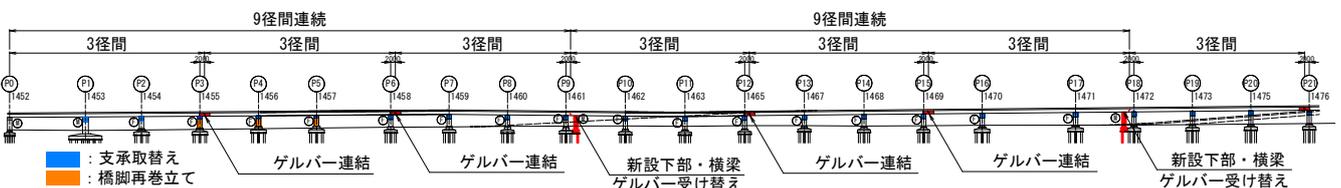
図-2 概要図

3径間連続箱桁橋のゲルバー部を外ケーブルにて連結し、9

径間連続とする。ただし適正な連続化範囲を超える箇所については、ゲルバー杓を分離（切断）し、新設橋脚を設置してゲルバー反力を受け替える構造とした（図-2）。

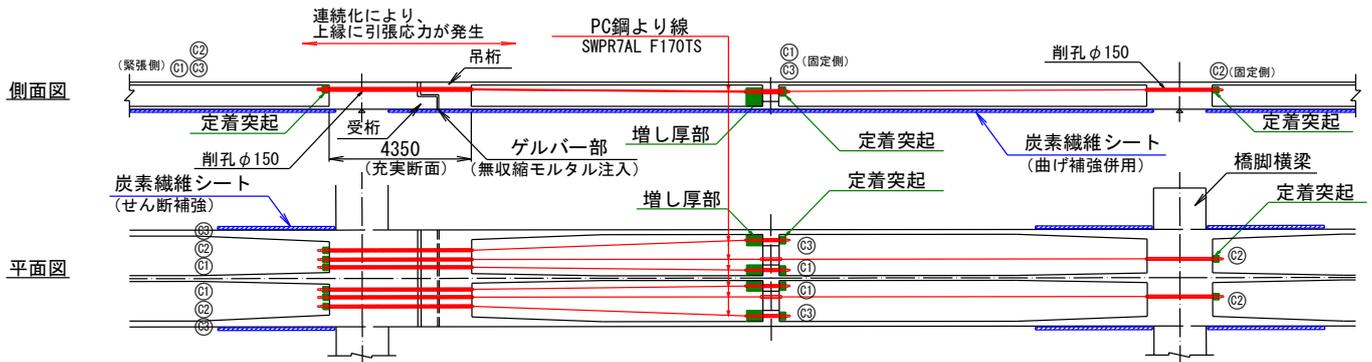
図-3 桁連続構造概要図

劣化が進行しているゲルバー部を外ケーブルにより連続化し、上部工の耐久性向上を図る。図-3に構造概要および外ケーブル配置の一例を示す。なお連続化に合わせて建設当時のTL-20からB活荷重への対応を行い、補強方法は下記とした。

①連続化による連結付近の上縁引張応力に対して

B活荷重と温度荷重時に満足するよう外ケーブルを配置

②B活荷重による下縁の引張応力に対して

外ケーブル補強と桁下面の炭素繊維シート補強を併用

③終局荷重時のせん断耐力に対して

ウェブ側面を炭素繊維シートにて補強

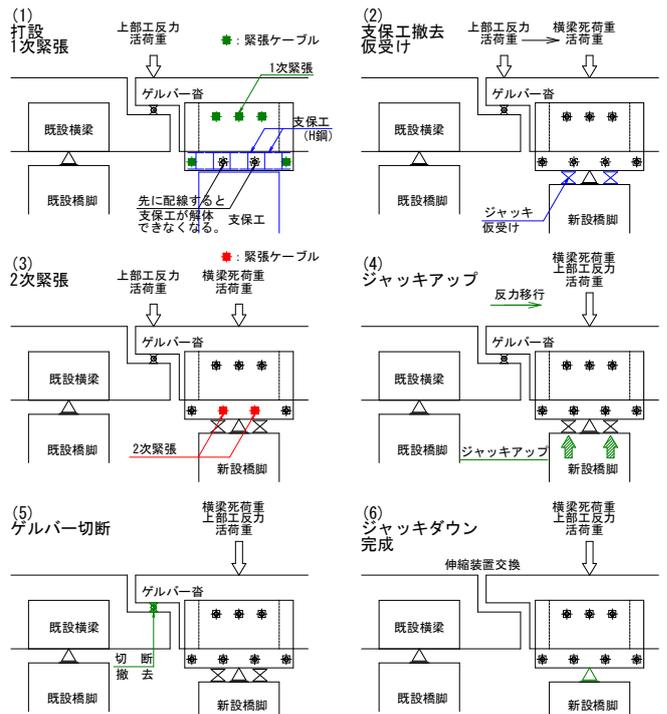
図-4 施工ステップ図

街路を規制しながらの施工で、かつ桁下の建築限界に余裕が無かったため、施工方法や順序に配慮する必要があった。そのため、各段階での新設横梁やゲルバー脊にかかる反力の変化、外ケーブルと支保工との取り合いを考慮して新設横梁の緊張は1次緊張と2次緊張に分けて行った。新設橋脚施工後の施工ステップを図-4に示し、以下に概要を説明する。

新設横梁施工のための型枠・支保工が、新設横梁下面の外ケーブルと干渉するため、内ケーブルおよび外ケーブルのうち外側の2本を先行して緊張した。これにより新設横梁の自重と活荷重を負担できる緊張力が導入されるため、型枠・支保工の解体が可能となった。

ゲルバー脊切断時にジャッキアップおよび高さ調整を行えるよう、新設橋脚の支承前後に仮受けジャッキを設置した。この段階では、支承は固定しておらず反力を負担しない。

2次緊張を行った後、ゲルバー切断前にゲルバー脊の反力を全て新設横梁に受け替える必要があるため、ジャッキアップを実施した。しかし、一部の新設横梁ではゲルバー脊が反力を負担している状態で2次緊張を行うと、オーバプレストレスにより新設横梁上縁に引張応力が発生するためジャッキアップを2回に分け、荷重の移行を段階的に行い、2次緊張も2回に分けて行う事とした(完成写真を写真-2に示す)。

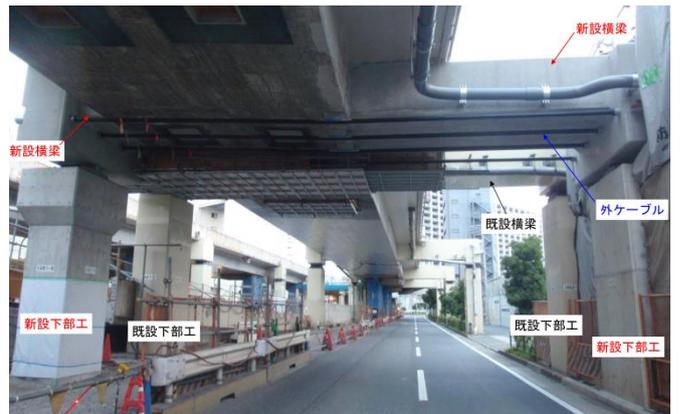
写真-2 下部工増設・新設横梁完成写真

分離する。分離するゲルバー部の吊桁側には、下部工を新設し、ゲルバー部の反力を受け替えて上部工を支持する。新設横梁は、既設上部工を貫通させる内ケーブルと、横梁下面に配置する外ケーブルを併用したPC構造とした。
