## fib シンポジウム 2015 およびデンマーク・フランス橋梁調査報告

## 1. はじめに

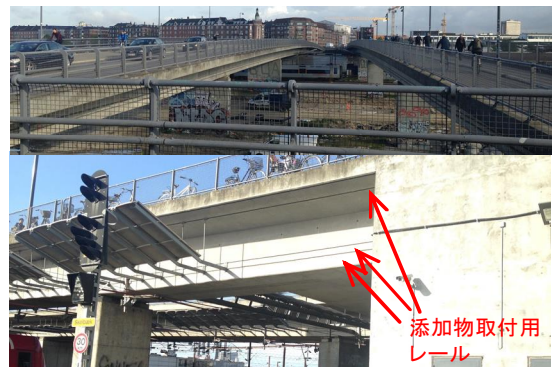
写真-4 コペンハーゲン市内の跨線橋

コペンハーゲンは平坦性な都市であり、自転車の利用率および自転車専用道の整備率が高い。写真-4 はシンポジウム会場からほど近い PC 箱桁形式の跨線橋である。自転車道と車道から成る橋梁(左)と、歩道と自転車専用道から成る橋梁(右)が並行して架橋されていることから自転車の利用率の高さが伺われた。片側の桁端では両橋が1つの横桁で連結されているのが特徴的であった。また、落下物防止やガイシ等の添加物の取り付け方法が我が国でよく見られるのとは異なり、床版下面およびウェブ側面に橋軸方向に連続して配置された3本のレールを利用した構造であったのが印象的であった。

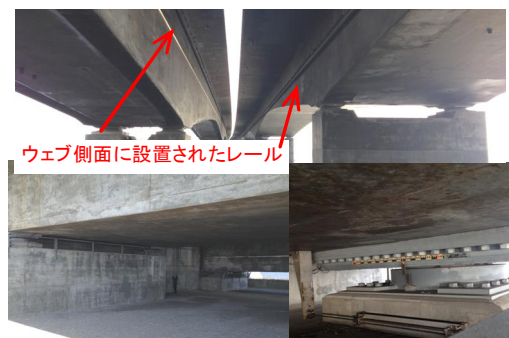
写真-5 グレードベルトリンクのウェストブリッジ

グレードベルトリンクのウェストブリッジは写真-5 に示すように鉄道橋(上写真:左)と道路橋(上写真:右)が並行して架橋された全長6611mのPC箱桁橋である。両橋のスパン割がほぼ同じであり、左右で桁高が大きく異なっていた。両橋ともに向かい合う側の桁側面に鋼製レールが橋軸方向に連続して設置されているのが特徴的であった。維持管理に利用されているものと考えられる。アバット前方には広いスペースが確保されており、さらに支承部にはドイツの橋梁でも見られるような移動量確認用のスケール等が設置されており、維持管理への配慮が見られた。

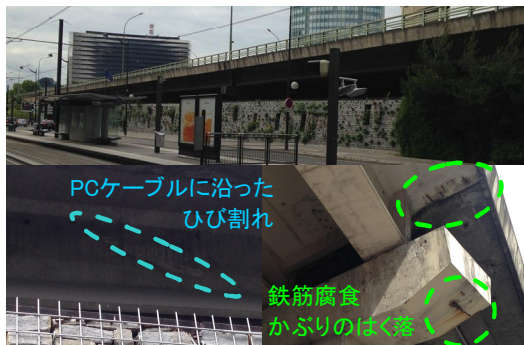
写真-6 パリ環状高速道路の高架橋における劣化状況

ペリフェリックはパリ市の行政上の市境に沿って建設された全長 35 キロの環状高速道路でパリ市政府によって管理されている。完成から 40 年強が経過していることもあり、写真-6 に示す南部の PCT 桁の高架橋では、PC ケーブルに沿ったひび割れや桁端部や橋脚上の鉄筋腐食やかぶりのはく落など、我が国の既設 PC 橋でも見られるような劣化が確認された。上述のシンポジウムでは、イギリス国内の都市部の幹線道路の上に建設された高速道路において、橋脚枕梁部に局所的に生じた塩害劣化に対して、第三者影響度も考慮して、チタン系の陽極を用いた外部電源方式の電気防食を適用した例も紹介されており、このように架け替えが困難な都市部の重交通路線における今後の維持管理計画が気になるところである。

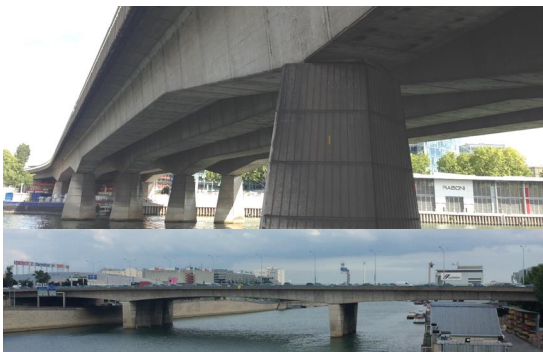
写真-7 セヌ川にかかる PC 箱桁橋

市内を流れるセヌ川には、写真-7 に示す東西 2 つの PC 箱桁橋が架橋されていた。観光で有名なりパークルーズコースの外側にあたるため、知名度は低いようであったが劣化等も見られず、非常に美しい印象であった。

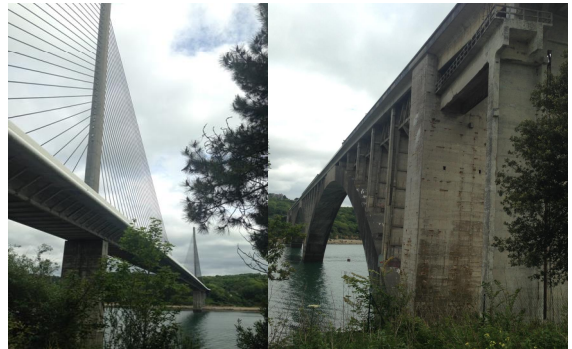
写真-8 プルガステル橋(右)とエルロース橋(左)

写真-8 に示す両橋は、フランス北西部の港町ブレスト近郊を流れるエルロン川にかかる長大橋である。フレシネーが設計し 1922 年に完成したコンクリートアーチ橋がプルガステル橋、その上流に並行して 1994 年に新橋として架橋されたストラット付一室箱桁断面の PC 斜張橋がエルロース橋である。プルガステル橋ではかぶりのはく落や鉄筋腐食が生じていた。海から比較的近く海風となる西風が吹くという環境から塩害によるものと考えられた。新橋であるエルロース橋も完成から 20 年が経過し、下床版のストラット付根部などにコンクリ

ートの浮きや錆汁などが見られた。日本では、早期に塩害が発生した場合、その後の劣化の速度が大きい傾向が確認されていることから、塩害環境の長大橋をどのように維持管理していくのか注目したい。

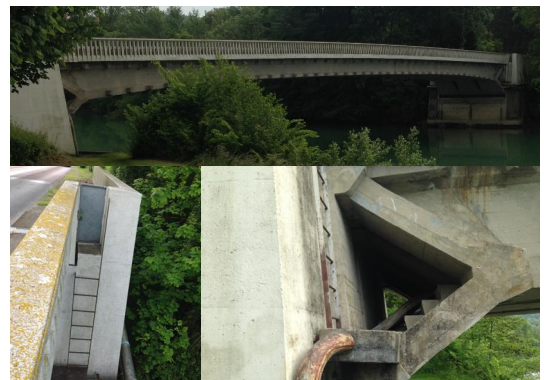
写真-9 ルザンシー橋の全景と検査路配置状況

写真-9 に示すルザンシー橋は、パリ東部を流れセヌ川に合流するマルヌ川に 1945 年、プレシネーの設計で架橋された 2 ヒンジアーチ橋である。橋面計画高と航路確保のため、支間 55m に対してアーチライズ 1.22m という非常にスレンダーで直線的な側面形状となっている。アバットには、アーチ基部への検査路が設置されており、建設当初からの維持管理への配慮がうかがわれた。供用後 70 年が経過しているが、軽微な劣化が生じているものの健全性が確保されており、美しい印象であった。
