ピーエス三菱の橋守プロジェクト

1. はじめに

当社では2011年度より、当社施工の既設PC橋の点検、健全度の評価を技術系職員が一貫して行い、そのデータの管理をおこなっている。本稿では、点検・診断の紹介と調査時に多く見られたポストテンションT桁橋の損傷について記す。

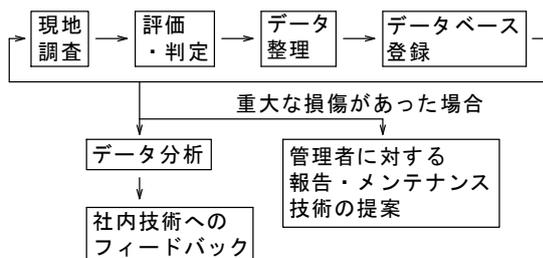
図-1 実施手順イメージ

本取組みの実施手順イメージを図-1に示す。現地調査および評価・判定した結果を、データベースとして登録し、社内技術へフィードバックするのが標準的な手順であるが、重大な損傷があった場合には、道路管理者への報告や提案をすることになっている。また、本取組みにおける点検・診断の特徴を①～④に示す。

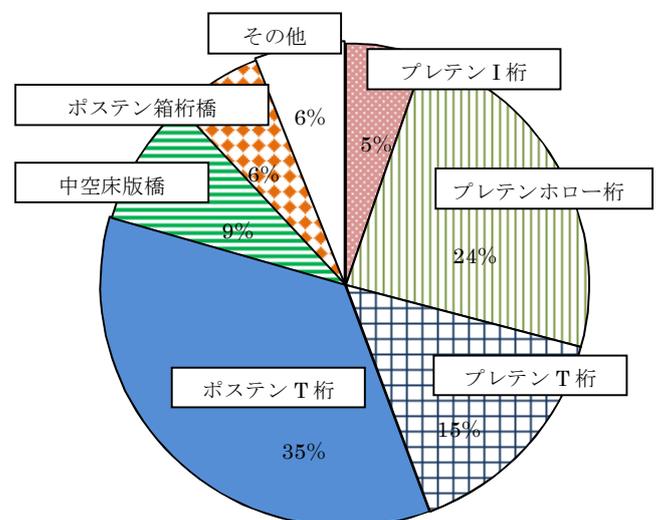
図-2 橋梁形式の内訳

本取組みで調査した橋梁形式の内訳を図-2に示す。ただし、断面修復や表面塗装などの補修をした橋梁は除外する。ここでは、点検データ数の多いポストテンションT桁橋に着目し、そのなかから比較的頻度の高い損傷である主桁シーに沿ったひび割れについて考察する。

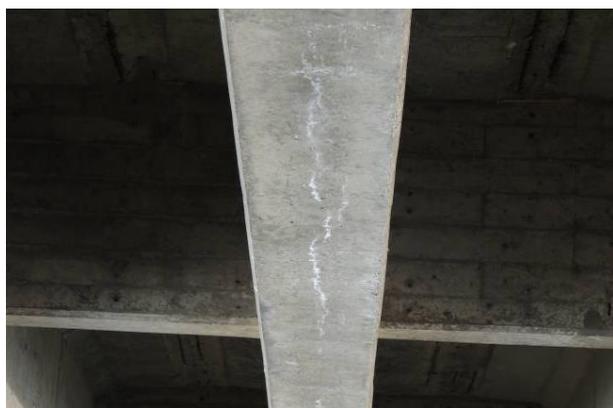
写真-1 主桁シースに沿ったひび割れ
(下フランジ)

本取組みによる点検結果によれば、ポストテンションT桁橋では、複数橋梁において主桁シーに沿ったひび割れが見られた。写真-1は下フランジでの事例であり、写真-2はウェブに生じた事例である。後者では、主ケーブルの曲げ上げに沿ってエフロの析出が見られる。

この原因としては、グラウトの充填が不十分であり、シー内に水が入り、その水が寒冷時に凍ってひび割れが発生した可能性が高いと考えられている。図-3は、竣工年別別の当

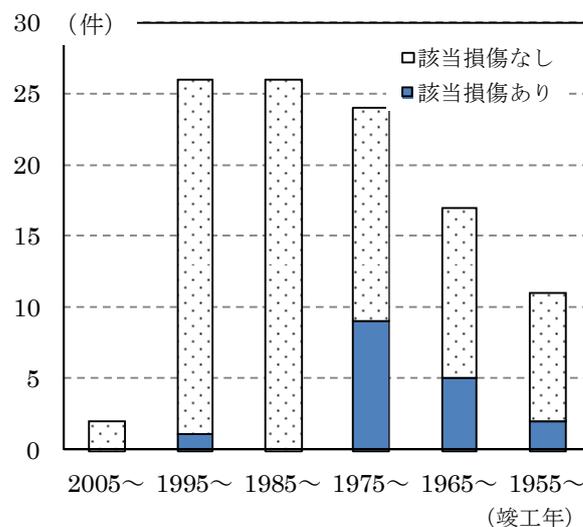
図-3 主桁シースに沿ったひび割れが見られた
ポストテンションT桁橋梁数

該損傷橋梁数を示したものであるが、1975年以前に竣工した橋梁に多く、それ以降では大幅に減少している。

グラウト注入技術の改良、上縁定着の廃止、さらには落橋事故などによるグラウトの重要性が見直され、グラウト不良が減少し、シースに沿ったひび割れの発生が減少していったのではないかと考えることができる。
