主桁のPCケーブルおよび床版横縫めケーブルへの リパッシブ工法の適用 －片倉高架橋補修工事－

大阪支店	土木工事部（広島支店駐在）	嘉藤泰亮
大阪支店	土木工事部（広島支店駐在）	和田勝省
大阪支店	土木工事部（広島支店駐在）	伊藤剛

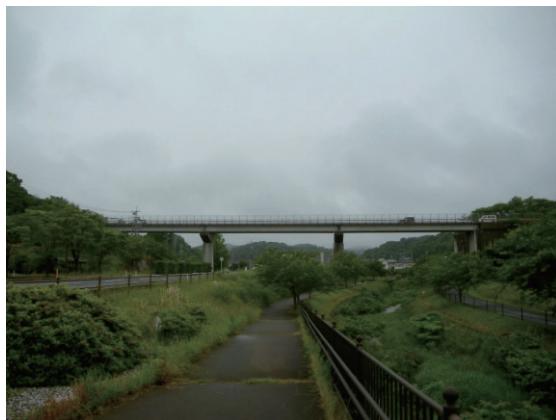
写真-1 片倉高架橋 全景

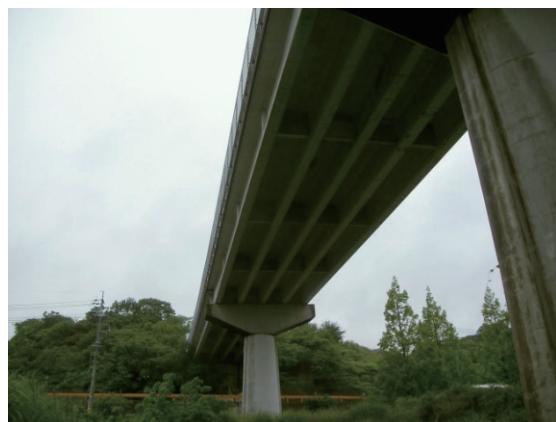
写真-2 片倉高架橋 下面

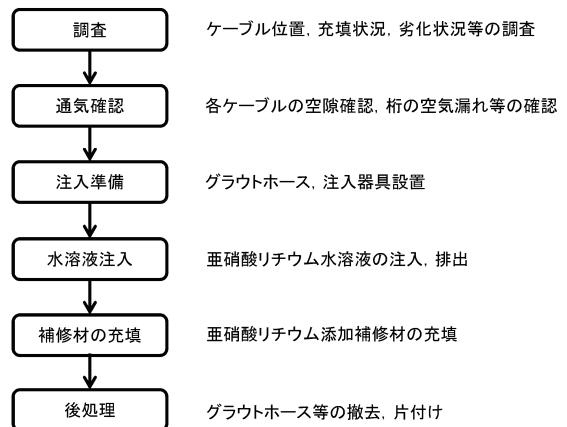
下記に、リパッシブ工法（Hグレード）の施工手順を示す

図-1 リパッシブ工法（Hグレード）の施工手順

各種の調査の結果、本橋では、リパッシブ工法（H グレード）を適用し、亜硝酸リチウム水溶液および亜硝酸リチウム添加充填材を用いたグラウト再注入を行った。

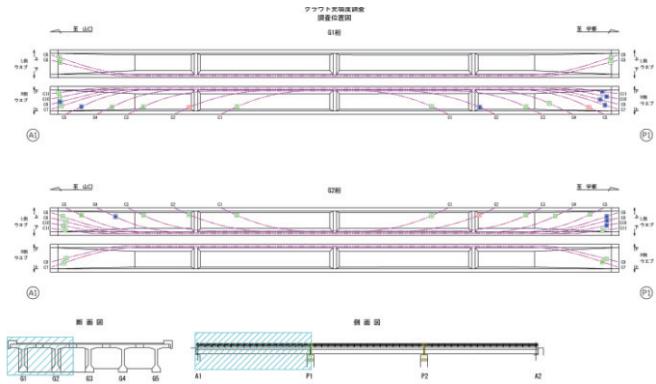
各主桁には、11本のケーブルが配置されており、5本が上縁定着ケーブル、6本が端部定着ケーブルである。全部で165本のケーブルがあり、各ケーブルに対して起点側、終点側の2箇所の、全部で330箇所の調査を行った（図-2）。床版横縫めケーブルは、各径間に36本配置されており、合計108本の調査を行った（図-3）。

図-2 主桁のケーブル配置図

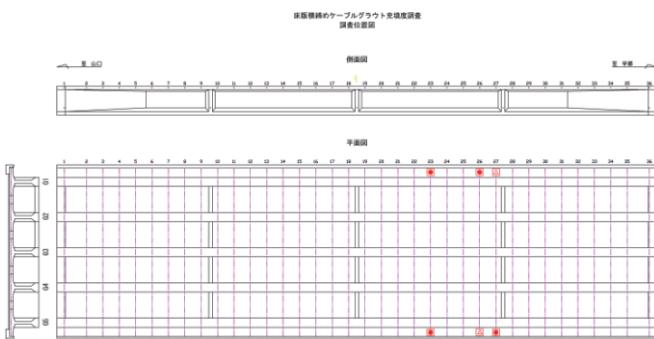
図-3 床版横縫めケーブル配置図

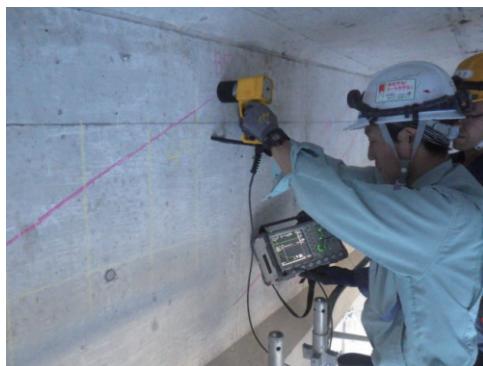
調査対象箇所の 330 箇所について、インパクトエコー法および $\phi 26$ 削孔+CCD カメラにて調査を行った（写真-3, 4）。

写真-3 インパクトエコー法

充填不良箇所は、330 箇所のうち 260 箇所で、不良率は 78.8% であった。ケーブルの水平区間は注入されている場合が多かったが、曲げ上げ部のケーブルの上方端部 1m~1.7m 程度にグラウト不良が多くみられた。

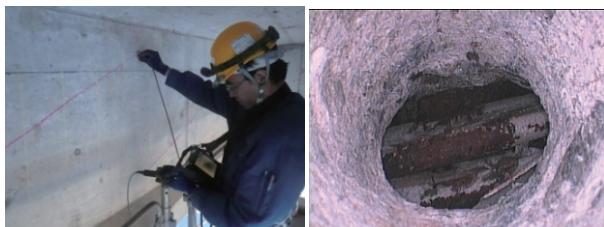
写真-4 $\phi 26$ 削孔+CCD カメラ

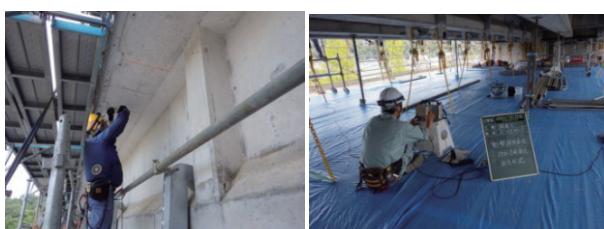
調査対象箇所の 108 本について、衝撃弾性波法および $\phi 26$ 削孔+CCD カメラにて調査を行った（写真-5）。

写真-5 衝撃弾性波法

充填不良箇所は、108 本のうち 3 本であった。後日、断面修復施工時に浮き部をハツリ取った所、充填不良があったため、1 本追加となり、充填不良箇所は 4 本となった。

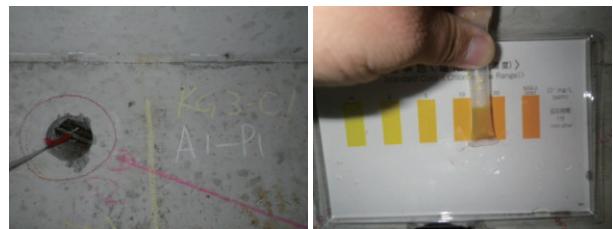
各ケーブルの調査結果、断面修復施工時にケーブル損傷が進んだ箇所がみられたため、各径間の G1, G3, G5 柄の上縁定着ケーブル、端部定着ケーブルのうち、劣化の進行している各 2 箇所ずつ、合計 36 箇所を対象として簡易水質検査キットを用いて塩化物イオンを測定した。（写真-6）

写真-6 塩化物イオン測定

雨水に含まれる塩化物イオン量は測定場所、時期によって異なるが 0~10ppm 程度であるため、10ppm 以上を塩化物イオン有と判定した結果、ほぼすべての場所に塩化物イオンが存在していた。

対策として、PC ケーブルの洗浄、PC ケーブルの再不動化と腐食抑制が行える、亜硝酸リチウム水溶液を使用したリパッシブ工法への変更を発注者と協議を行い、工法適用へと至った。
