# 共同溝の液状化対策施工報告

## 一 葛西共同溝一

工事名：葛西共同溝補強その 9 工事

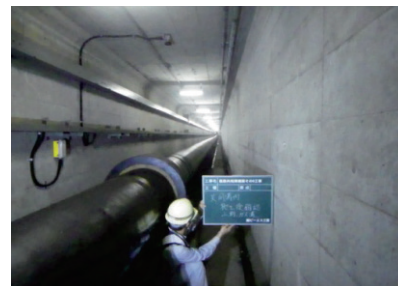
写真-1 共同溝(ガス溝)調査

事前調査として既設共同溝の内部調査・測量、健全度調査（写真-1）および各占用企業者の管理台帳から必要な箇所の試験掘、探査ボーリング、健全度調査、境界調査を実施して

正確な位置、深度、脆弱部の有無など把握した。得られた資料や現場条件をもとに対策工法の選定を進め、必要改良範囲を自由な形状で改良を行える JETCRETE 工法(ジェットクリート)を採用した。配置図を図-3 に従来技術との比較を表-1 に示す。
