暑中にダイオキシン類ばく露防止対策を実施した施工

— 焼却炉設備撤去工事 —

工事名：平野下水処理場汚泥焼却炉設備撤去工事

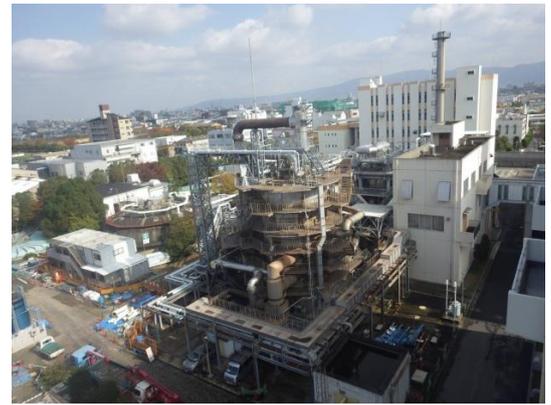
写真-1 着工前

大阪市平野下水処理場の汚泥焼却炉設備撤去工事において、屋外の焼却炉設備（写真-1）のため、管理区域を設定するために、焼却炉設備全体をテントで覆った。（写真-2）保護具については、ダイオキシン類濃度測定結果より、第1管理区域となり、一番軽装なレベル1（図-1）での施工となったが、除染時は、作業員が、直接残渣物に触り、高压洗浄による飛散水を被るので、作業員への健康被害を防止するため、除染作業を行う作業員はレベル3での保護具（図-2）を使用して施工するように計画した。

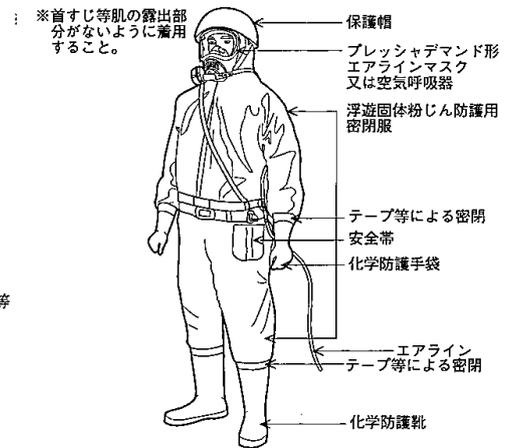
図-2 レベル3保護具

レベル3保護具は、化学防護靴と化学防護手袋と浮遊個体粉じん防護用密閉服はテープによる密

閉を行い、マスクは全面形面体を使用して肌の

露出が無いようにする。防護服は完全密閉のため、体内から出る汗が蒸発することなく防護服内部に留まるようになっている。また、レベル3保護具による作業となる除染作業は、そのほとんどが人力施工（写真-3）であり、このため熱中症に対する対策を充実させることが必須となった。

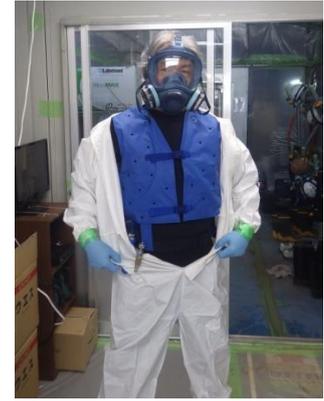
写真-4 クールベスト（空気冷却）

防護服は、外気と遮断されているため、ファン付き作業服（空調服）が使用できない。レベル3保護具着用時は、呼吸用エアラインの空気を分岐させてベストの方に送気し、ベストに付属の器具で空気を冷却できるクールベスト（写真-4）を配布した。このベストは、防護服内が揚圧になるので、防護服内への汚染物の浸入も防止できる。レベル1保護具着用時は、保冷剤を使用したクールベスト（写真-5）を配布した。休憩所に大型冷凍庫を含め冷凍庫を4台設置し、常に予備を確保して、休憩の度に保冷剤を交換できるようにした。

防護服内の冷却用具については、レベル3用のものは、高価なこともあり、今まで除染作業等で使用した作業員がいなかったが、かなり快適であるとの感想をもらった。レベル1用のものは、保冷剤を入れた時は、冷たいが、1時間もたないと、保冷剤により重たいという感想をもらった。

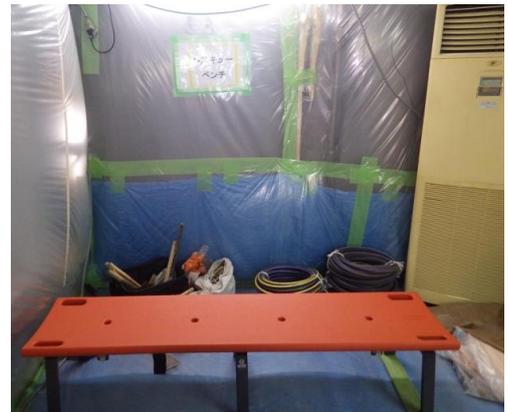
写真-6 管理区域内休憩所

すべての休憩所（4箇所）と防護服に着替える前室にクーラーを設置、ウォーターサーバーの設置、スポーツドリンクや塩飴の配布をして、十分な水分と塩分の補給と休憩所の充実を図った。また、管理区域内にも休憩のできるベンチ（担架兼用のレスキューベンチ）を設置し、その箇所にもクーラーを設置（写真-6）した。

休憩所等の整備については、作業員の方から水分等の補給が充実しているとの感想をもらった。また、管理区域を出入りするのは、保護具の脱着やエアシャワーの通過など、手間がかかるが、防護服を着た状態で休憩できる箇所があることにより、休憩に対する抵抗が緩和され、無理な体調での作業を抑制できたと考えられる。
