マッスル  
MuSSL工法を適用したプレキャストPC床版の疲労耐久性確認試験

**概要:**塩害、凍害および疲労により損傷した鋼道路橋 RC 床版の更新において耐久性に優れたプレキャスト PC 床版への取替えが多く計画されている。取替え床版は死荷重低減のために既設 RC 床版と同程度の床版厚が求められ、薄い床版厚のプレキャスト PC 床版相互の接合部に適用可能な各種の継手構造が提案されている。しかし、これらはすべて接合部の底型枠が必要となるあご無し形状の床版が前提とされている。MuSSL 工法は底型枠が不要となるあご付き形状の床版での適用であり、現場作業における大幅な省力化が望める継手構造である。これまでに曲げ破壊試験により床版としての耐荷性能の確認は完了している。今回、輪荷重走行試験を実施し、100 年相当の疲労耐久性に問題が無いことを確認した。

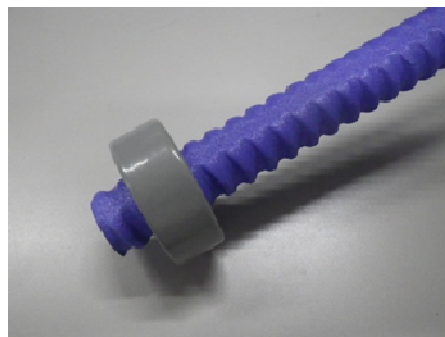
写真-1 円形ナット定着

鋼橋RC床版の取替え工事では、プレキャストPC床版（以降、PCaPC床版）が採用されている。PCaPC床版相互の接合では、床版厚の制約から新設橋で標準的に用いられるあご付き形状の床版のループ継手に代わる数種の新しい継手構造が提案されている。しかし、これらの継手構造はあご付き形状床版には構造的に適用できない。あご付き形状床版は、間詰め部施工時に底型枠が必要となるほか、プレストレスが導入されたあご部が後打ち部と一体となって抵抗するため、施工性および耐久性において利点がある。これらの背景から、高付着型のエポキシ樹脂塗装を施したねじ鉄筋の端部に専用の円形ナットを設置した継手鉄筋（写真-1）を用い、薄い床版厚であご付き形状床版に適用可能な新しい継手構造として“MuSSL工法”を開発し、これまでに定着構造の要素試験、継手構造に着目した曲げ破壊試験による基本的性能の確認を行っている<sup>1)</sup>。今回、輪荷重走行試験機による疲労耐久性の確認試験を実施したのでここに報告する。

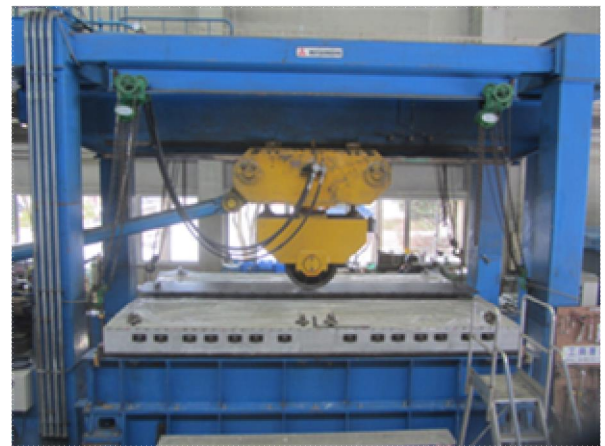
写真-4 輪荷重走行試験状況

曲げ定着タイプは高速道路総合研究所の試験機を、直線定着タイプは国立研究開発法人土木研究所の試験機（写真-4）を用いて試験を実施した。試験体は支間2,500mmで単純支持とし、中央部で連続版と同様のたわみ性状となるように橋軸方向端部にH鋼横梁を配置した。荷重方法は、支間中央に500×200mmの荷重ブロックを並べた軌道上を幅500mmの鉄輪による前後1,500mmの往復荷重とした。本試験では、100年相当耐久性の確認（Step1）、破壊性状の確認（Step2）を目的とし、Step1については文献<sup>2)</sup>の方法に準じ250kN×10万回荷重とした。

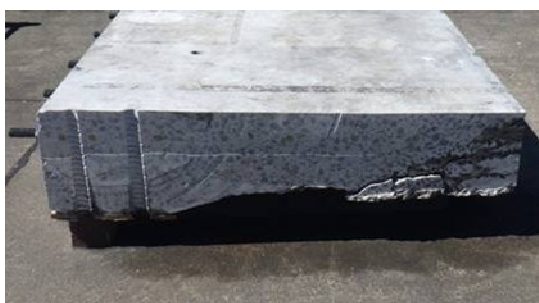
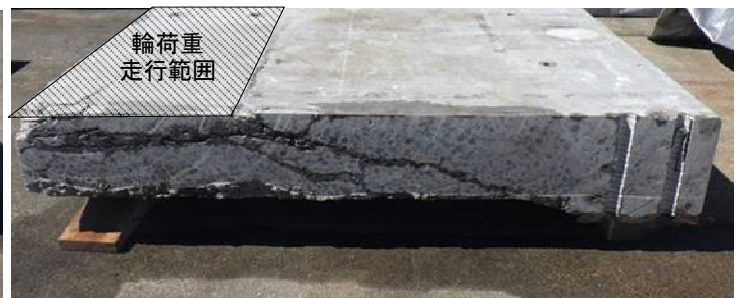
写真-7 曲げ定着タイプの切断面状況(橋軸直角方向)

曲げ定着タイプにおける破壊中心部近傍の直角方向切断面を写真-7に示す。輪荷重の载荷幅500mmを起点として、下面に向かって緩やかな押抜きせん断の破壊面が確認された。
