## PC ゲルバー橋の連続化に関する設計・施工報告

しゅとこうそく しんじゅくせんせん だ が や ち く  
—首都高速4号新宿線千駄ヶ谷地区—

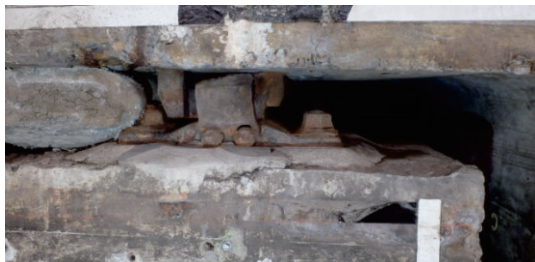
写真-1 ゲルバー部支承損傷状況

本橋は、首都高速4号新宿線千駄ヶ谷地区に建設されたゲルバー構造を有するPC連続箱桁橋で供用から50年以上が経過し、経年劣化による支承部の腐食損傷（写真-1）や応力集中による切欠き部の損傷が報告されている。この対策として、外ケーブル補強と炭素繊維補強を併用したゲルバー連続化を実施したため、設計・施工について報告する。

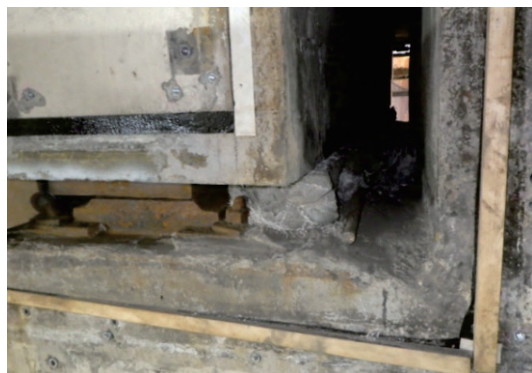
写真-2 ゲルバー遊間洗浄後

ゲルバー遊間部には、建設時に型枠として使用された発泡材や伸縮装置取替時に発生したコンクリートの付着、長年堆積した土砂などがあつた。無収縮モルタル充填に際して、これらの堆積物を完全に除去するためにウォータージェットによる清掃を行った(写真-2)。その際、駅近接施工のため、防音パネルを用い防音対策を行った。ゲルバー遊間部の充填は、上床版下面付近までを吊足場上から無収縮モルタルにて行い、残りの範囲は伸縮装置の撤去時に超速硬コンクリートを用いて2段階にて行った。また、無収縮モルタル充填時には、充填性を目視確認できるように透明型枠を使用した。
