# 国指定史跡常盤橋門跡常磐橋復旧工事における PCa 部材の活用

## 一常磐橋復旧工事一

東京建築支店 建築設計部

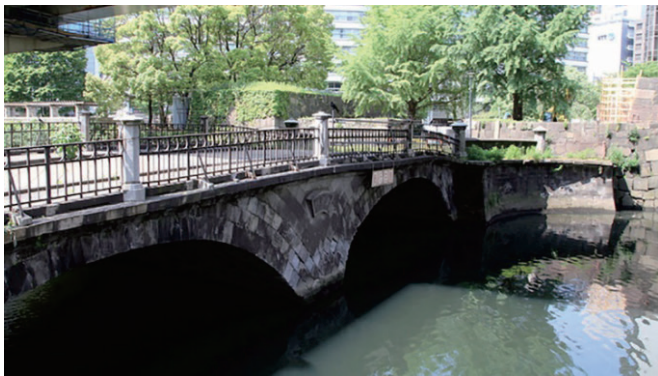
写真-1 常磐橋外観図

常磐橋は明治 10 年(1877 年)に架橋された、石橋としては都内で最も古い高欄付 2 連アーチ橋である。西洋近代的な意匠を取り入れた折衷様式初の橋でもあり、1928 年に国指定史跡そして 2007 年には千代田区景観まちづくり重要物件に指定され、文化財として重要な建造物である。(写真-1)しかし 7 年前の東北地方太平洋沖地震で被災したことを契機に、解体調査及び災害復旧工事が行われる事となった。この中央橋脚部分の復旧工事にプレキャストプレストレストコンクリート部材(以降 PCaPC 部材)が採用された。当社の 製作から施工を含めた PCa 部材工事について報告する。

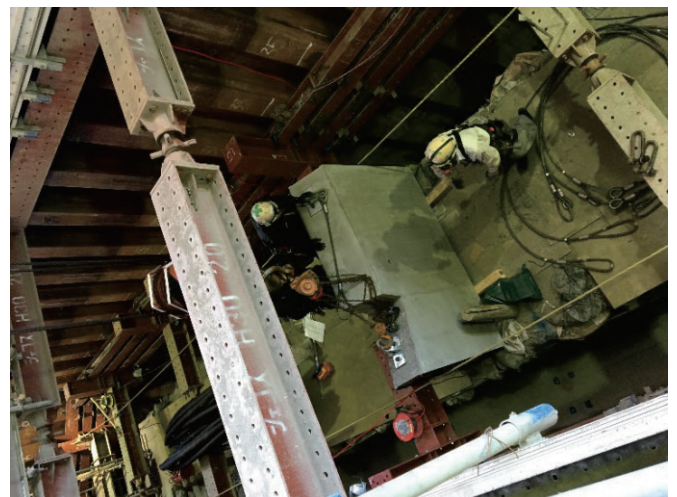
写真-6 嵩上げコンクリート部材架設状況

常磐橋の上空には首都高都心環状線が走っており揚程に制約が出る事、水面下となる作業床までは腹起こし・切梁の干渉があることなど、揚重計画は切梁の盛り返しを含めた緻密な計画を行って設置を行った。写真-6 に部材架設状況を示す。
