# ドローンを利用した出来形測量

土木本部 土木部 武田哲郎  
土木本部 土木部 細江泰規

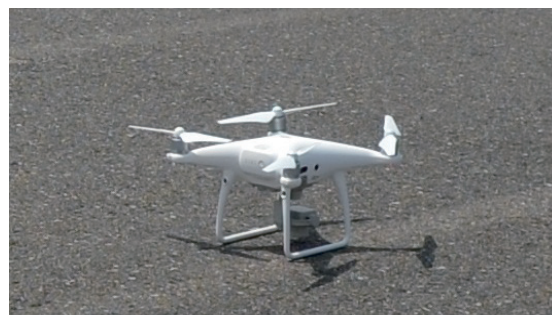
写真-1 汎用機 (Phantom4pro)

使用機材 : 業務用専用機 (DJI S900) および

汎用機 (DJI Phantom4pro) (写真-1)

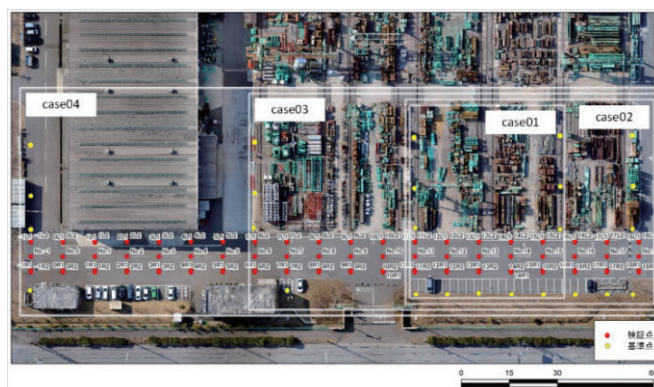
写真-2 オルソ (正射投影) 画像によるモデルケース全景

モデルケースは㈱ピーエスケ関東機材センター内の場内道路上に、橋梁の橋面に見立てた測点を 10m 間隔で設置し、小型橋から特大橋に至る 4 つのケースを想定した。(写真-2) さらにモデルケースから側方に離れた場所に、基準点として選択可能な測点を設けた。各測点については、事前に GNSS (=全地球衛星測位システム) 測量等により座標値が明確にされているので、どの測点も基準点として使用可能であり、また検証点 (測量精度を検証する測点) としても使用可能な状態であった。4 つの橋梁ケースの内訳は下記のとおりとした。

case01 : 小型橋モデル = 橋長 40m 程度

case02 : 中型橋モデル = 橋長 70m 程度

case03 : 大型橋モデル = 橋長 120m 程度

case04 : 特大型橋モデル = 橋長 190m 程度
