# 3D レーザースキャナーを用いた橋梁点検の ICT 化（業務効率化）

（株）ニューテック康和 九州支店 蛭原祥光

福岡県が管理する『弁天橋』（写真-1）は建設後、塩害等により劣化が進み特に主桁下フランジや床版下面に損傷が激しく維持・補修工事が実施されることになった。

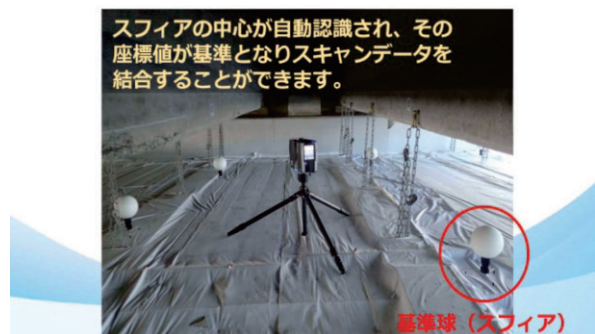
写真-4 計測状況（スフィア配置）

地上据置タイプのスキャナーの為、三脚に固定して全周囲 360° のデータを取得する。レーザーによる計測と写真撮影を連続して行うため、色付きの点群データを作成することができる。1 回で計測できる範囲には制限があるため（距離の制限、死角など）、機械を据え変えて計測を行う必要がある。その際、データ間の結合処理が必要となるが、スフィア（写真-4）といわれる白色の球体を使用する。計測範囲内にスフィアを複数配置し同時に計測を行うことで、処理の際、データの中

からスフィアが自動認識され、共通するスフィアの位置関係によりデータを結合することができる。

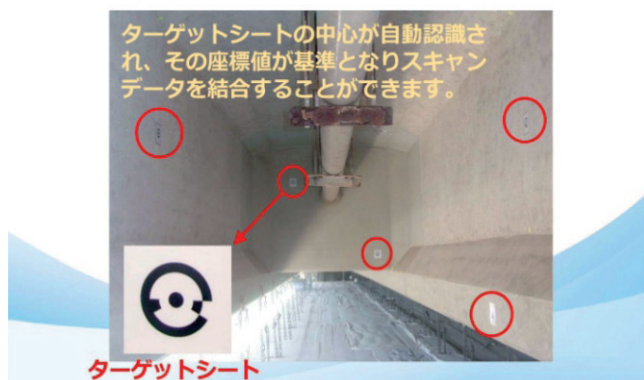
写真-6 ターゲットシートの配置

ハンディタイプのスキャナーの為、移動しながら必要な箇所の計測を行う。タブレット PC に接続されるため、リアルタイムで色付きのデータを確認しながら計測ができる。1 回の計測時間に制限があるため、範囲を分割して計測を行う必要がある。その際のデータの結合には、円形のターゲットシート（写真-6）を使用する。計測の際ターゲットシートが自動認識されるため、後処理にてデータ間の共通するターゲットシートを選択し結合処理を行う。また、Focus3D のデータと合成することも可能であり、その際にはスフィアを使用する。両者のスキャナーで共通する複数のスフィアを計測し、処理の際に合成処理を行う。
