## 隣接する河川及び一般道での地盤改良工の施工

## —大野川堤防耐震対策工事—

大阪支店  
大阪支店土木工部  
土木工部進繁樹  
森石英信

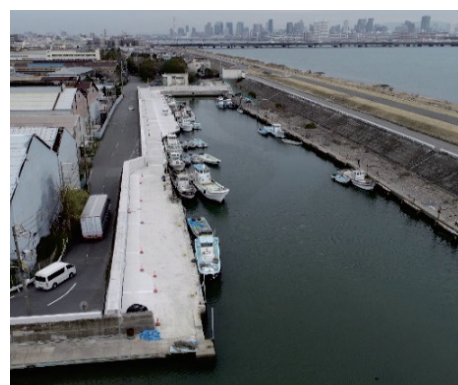
写真-9 完成

船舶が常時停泊した状態での隣接施工であったが、船舶や河川を汚損することなく無事施工を完了することができた。完成写真を写真-9に示す。
