架設桁と移動式門構を用いたゲルバー桁橋の撤去

— 香良洲橋撤去工事 —

概要: 本工事で撤去した香良洲橋は架設後約 60 年が経過しており、老朽化が著しく地震時の耐久性に問題が生じたため架け替えられることとなった 9 径間の RC 構造の橋梁である。工事発注時の当初計画では架設桁及び門構により撤去工する計画であったが、工程短縮と安全性向上を目的として撤去工法について再検討し、架設桁 (2 組桁) と移動式門型架設機 (リフター) を使用する新たな撤去工法を提案した。本報告では老朽化が著しい 4 径間 RC ゲルバー桁を安全に撤去するにあたり、事前に実施した各種検討、撤去解体方法の選定および実際の施工について述べるものである。

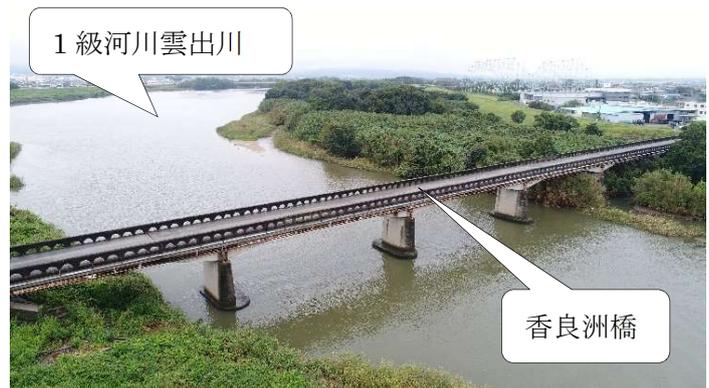
写真-1 香良洲橋と一級河川雲出川

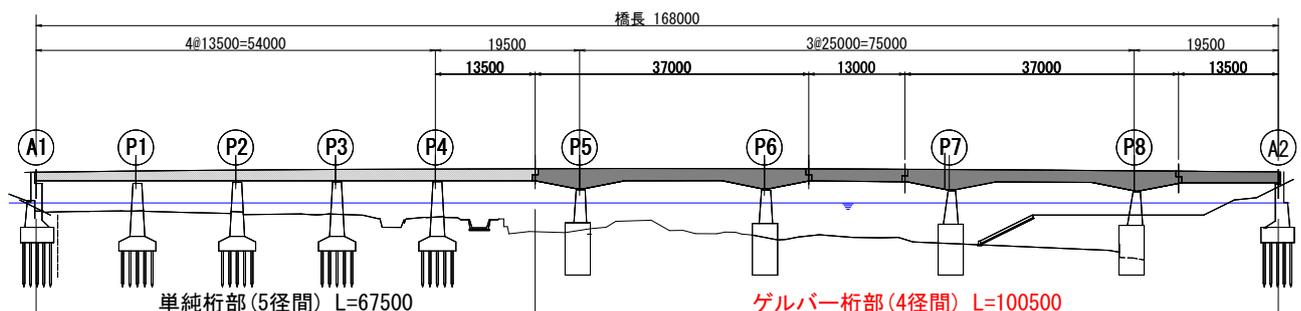
図-1 香良洲橋全体図 (単純桁 5 径間と 4 径間ゲルバー桁)

本工事で撤去した香良洲橋は 5 径間の RC 単純桁と 4 径間の RC ゲルバー桁が連なる橋長約 168m の 9 径間のコンクリート道路橋である。工事発注時の計画では既設桁は架設桁及び門構により撤去する計画であったが、工程短縮と安全性向上を目的として撤去工法について再検討し、架設桁 (2 組桁) と移動式門構を使用する新たな撤去工法を提案した。本報告では老朽化が著しい RC ゲルバー桁を安全に撤去するにあたり、事前に実施した各種検討および実際の施工について報告する。

主桁本体は架設桁(2組桁)および移動式門構を使用して全体を8分割して切断・撤去を行った。主桁は桁高が1.6mから2.8mまで変化する変断面であり、横方向の転倒に対して非常に不安定であるため河川上では断面方向に切断し(写真-4)、バックヤードでの2次切断で主桁と床板を切り離れた(写真-6)。切断位置は図-1に示すとおりであるが、吊り装置およびベント材の耐力より1ブロックが120t以下となるように切断位置を定めた。

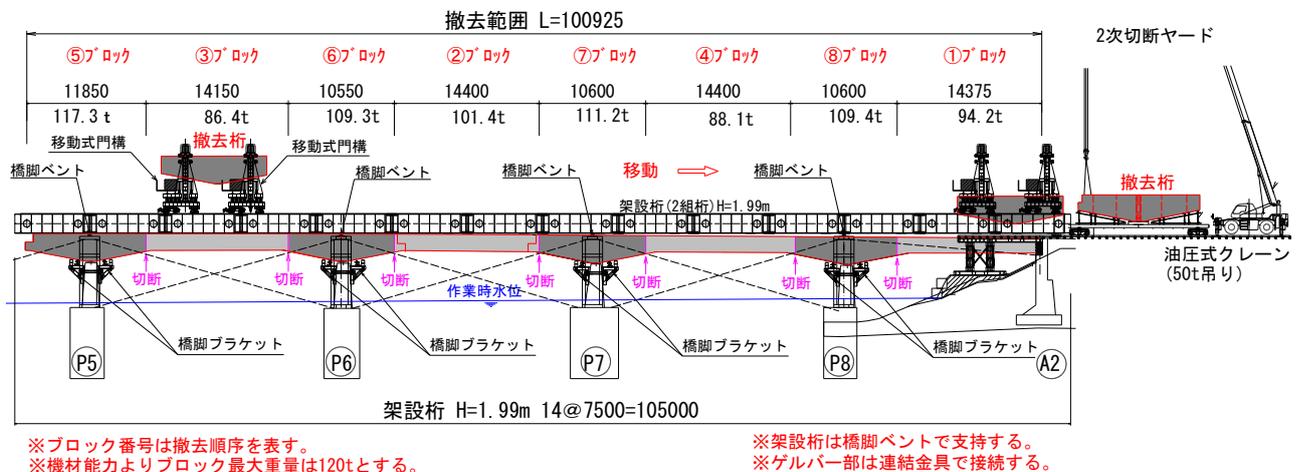
図-2 既設桁撤去要領図

上記の課題を解決するため、架設桁(2組桁)と移動式門構を使用した撤去方法を計画した。本工法では架設桁を撤去桁の両側に配置することで撤去桁の転倒リスクを低減した。また、架設桁を4径間全体に配置して径間毎に必要な撤去設備の移動作業をなくした。さらに撤去桁を吊り上げるための門構を台車に乗せて自走式にすることで撤去桁の運搬の大幅なスピードアップを図った。これらにより大幅な工程短縮と安全性の向上を実現した。なお、本工法の施工において、橋脚ブラケットおよび橋脚ペントが安全上の要となり、十分な安全性の検討が必要となった。

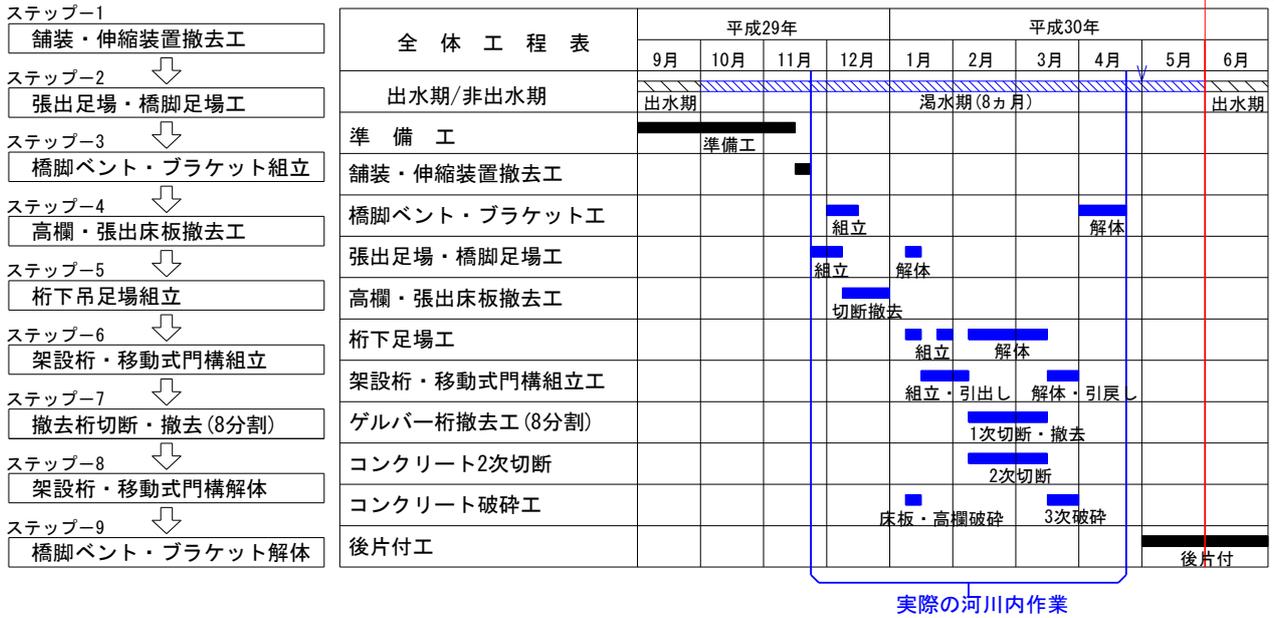
図-3 全体工程表とフローチャート

工事全体の工程表とフローチャートを図-3に示す。

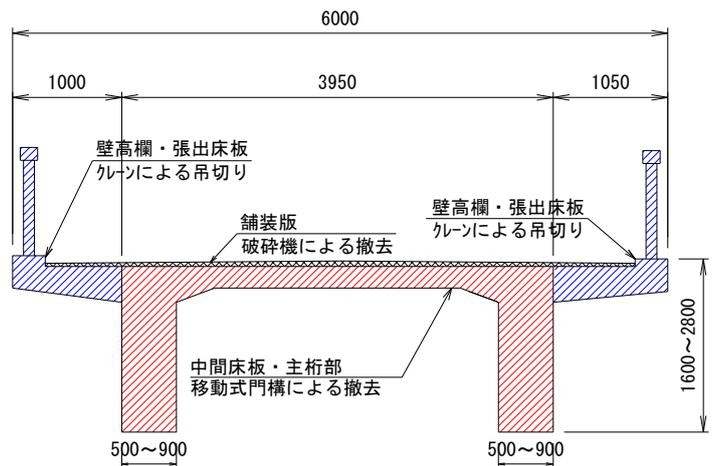
図-4 撤去断面図

既設桁の撤去は図-4に示す3つの部位に分けて下記の方法で切断・撤去した。

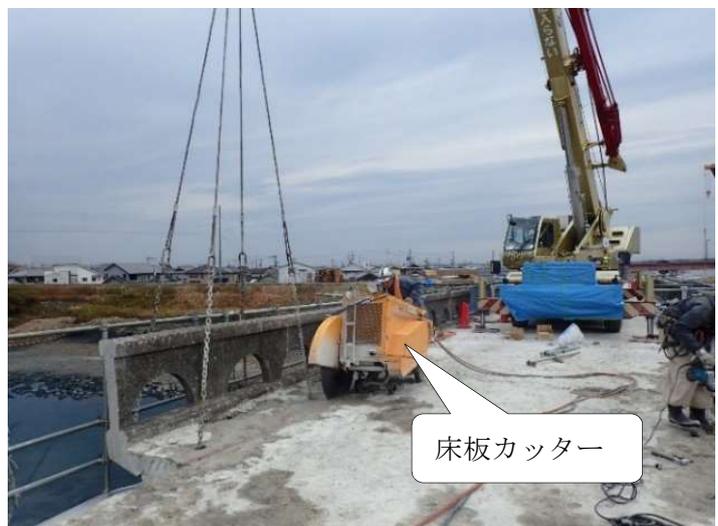
写真-2 高欄・張出床板切断状況

架設桁(2組桁)の設置スペースを確保するため、先行して壁高欄および張出床板を撤去した。壁高欄・張出床板は床板上に油圧式クレーン(25t吊)を配置し、吊った状態で切断作業を行った(写真-2)。1ブロックの切断サイズはクレーン能力を考慮して3.3t以下(橋軸方向寸法L=3.0m以下)となるように設定した。

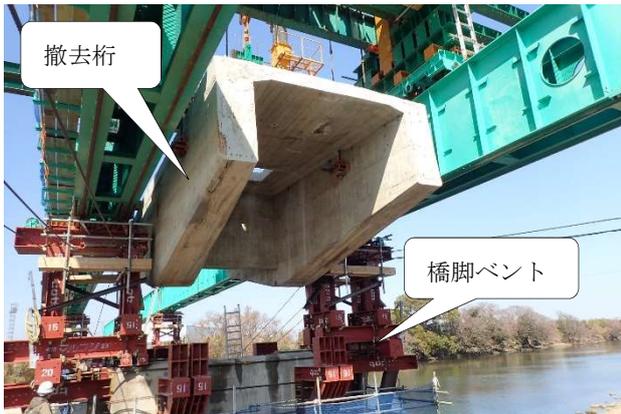
写真-5 撤去桁吊上げ

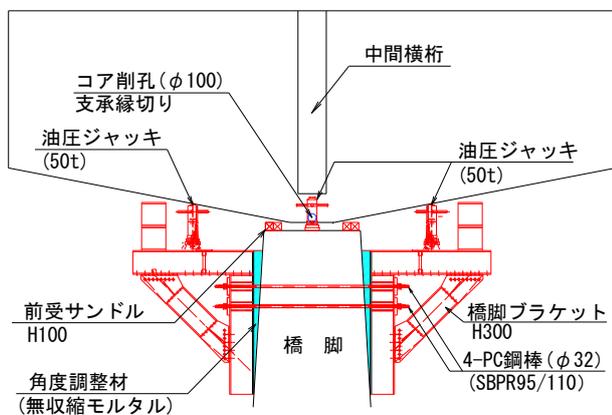
図-5 支点部の回転防止措置

支間部のブロックを先行撤去するため、最後に残された橋脚上の支点部ブロックは施工中において、回転に関して非常に不安定となる。そこで支点部ブロックの回転防止措置として橋脚両面に鋼製の橋脚ブラケットを設置した(図-5)。橋脚ブラケットは1箇所あたり、8本のPC鋼棒(B種1号φ32)で緊張力を与えることで橋脚に固定した。橋脚ブラケットの設計荷重は地震時を想定してブロック重量の25%とし、摩擦力によって支点部ブロックの転倒モーメントに抵抗できるように設計した。

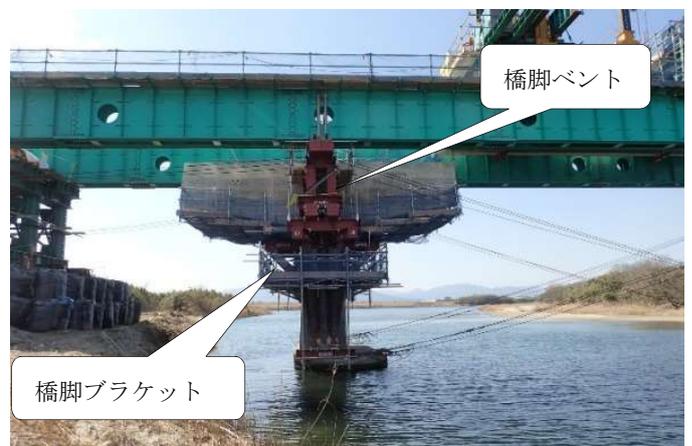
写真-7 橋脚ブラケットと橋脚ベント

架設桁を支持するため各橋脚の両側面にベント材を配置した。ベント材の鉛直荷重はケーソンで支持する

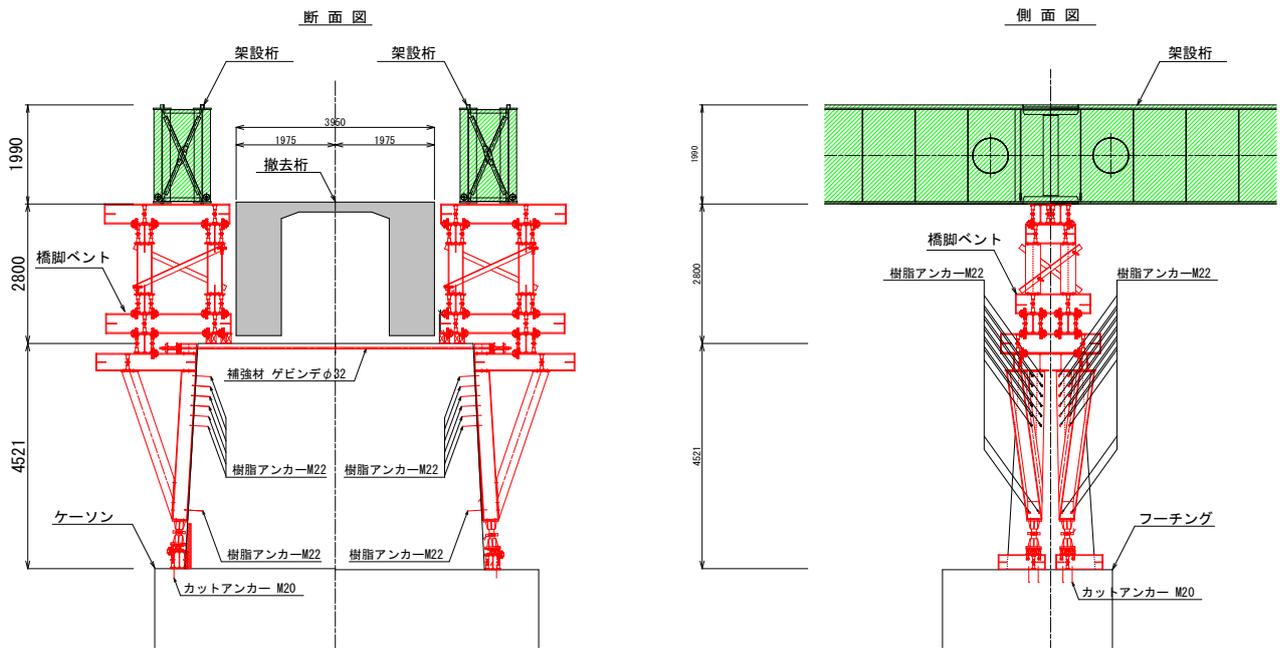
図-6 橋脚ベント構造図

ものとし、水平荷重に対しては樹脂アンカーM22-14本で橋脚に固定した。また、さらに安全性を向上させるためにPC鋼棒（ゲビンデスターブφ32）を2本使用し、橋脚両端の橋脚ベントを相互につなぎ固定した。

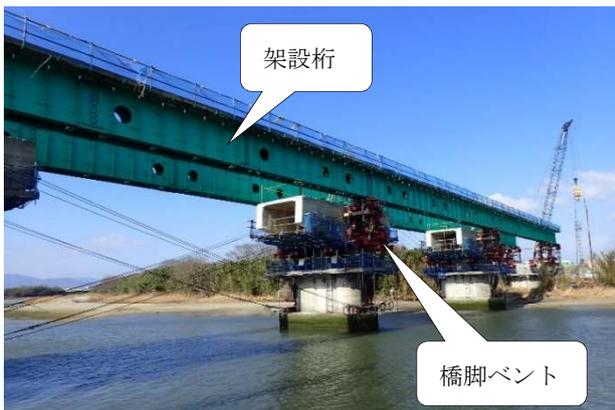
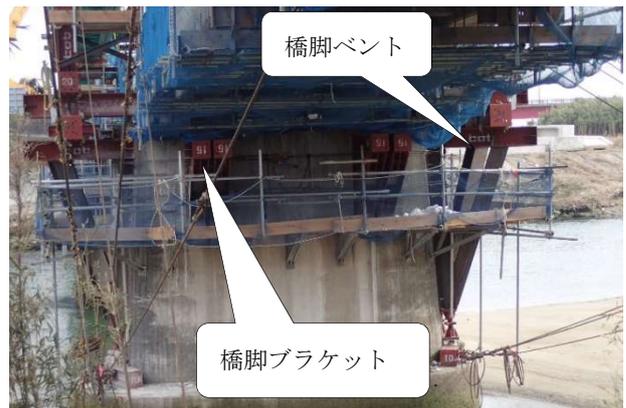
写真-8 橋脚ベント(全景)

写真-9 橋脚ベント(拡大)

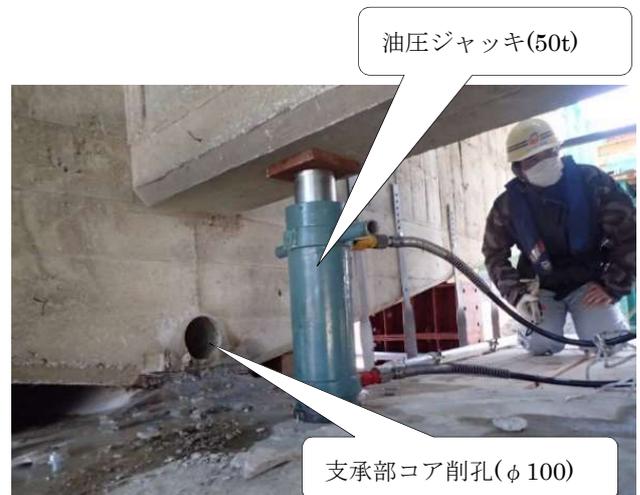
写真-10 支承縁切り工

支承構造は金属製の回転支承であり、上部工と下部工がアンカーボルトで固定されていた。そこで支承縁切り工として水平方向にφ100のコア削孔を行い、アンカーボルトの付着を断ち切るため、油圧ジャッキ(50t)を4台使用して撤去桁のジャッキアップを行った。

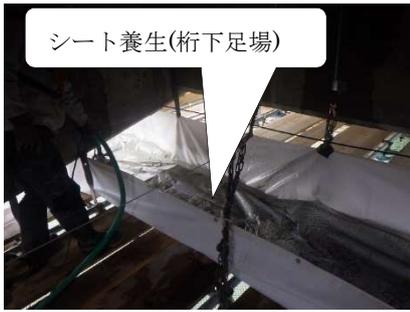
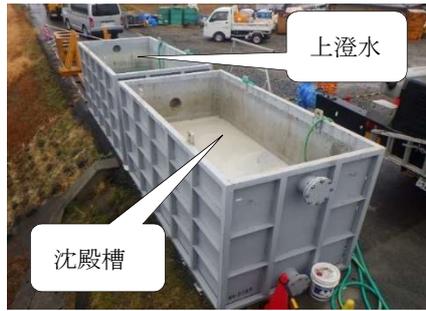
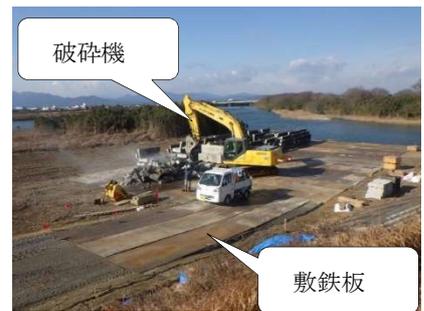
環境対策としてコンクリートの切断水は河川内に流入しないように足場上のシートに集水した。集水した切断水はタンクに沈殿させて循環利用し、最終的には建設汚泥として産廃処分した。また、3次破砕ヤードとして使用した河川内の高水敷には破砕したコンガラが残留しないように敷鉄板とシートで全面養生した。

写真-11 切断部シート養生

写真-12 切断水の回収と循環利用

写真-13 破砕ヤードの鉄板養生

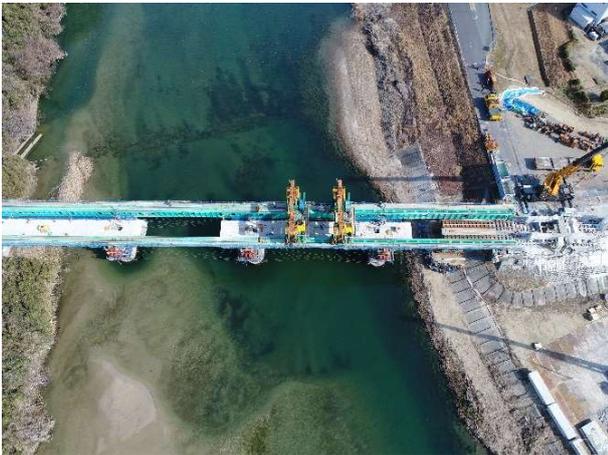
写真-12 ゲルバー桁撤去全景

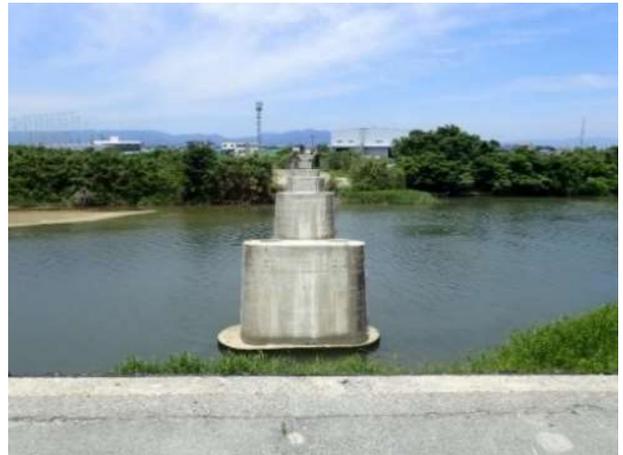
写真-13 ゲルバー桁撤去完了

架設桁(2組桁)と移動式門構を使用した新たな撤去工法を提案することにより約8ヵ月間の濁水期の工程制約に対して1ヵ月以上の余裕をもって工事を完了することができた。また環境への配慮などにより、近隣および漁業関係者との良好な関係を築き、無事故で工事を終えることができた。今後、土木構造物の大更新時代を迎えるにあたり、本稿が参考になれば幸いである。
