## 吹付モルタル工法を用いた躯体補強改修工事施工報告

## —東京通信病院診療棟躯体補強改修工事—

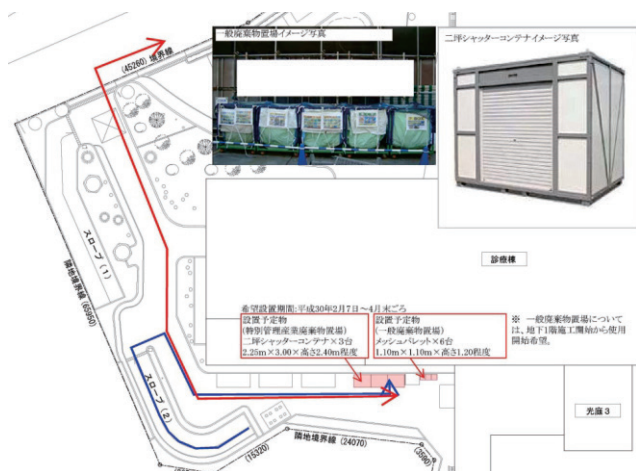
図-1 廃棄物保管場所計画図

産業廃棄物保管場所に対しては、特に外来患者や入院患者の不快感を掻き立てぬ様、特別な配慮が求められた。事前計画時に病院側との取極めがなされてなく、保管場所設置についての打合せに多くの時間を要した。産業廃棄物は、一般の通行者からも目立たないように外部の建物の影に仮置きすることが協議の上決定したが、置いてあるものが「産業廃棄物」ではないように見せる工夫が必要であった。
