MuSSL工法継手を採用した床版取替工事の設計・施工

－中国自動車道 常国橋他2橋床版取替工事－

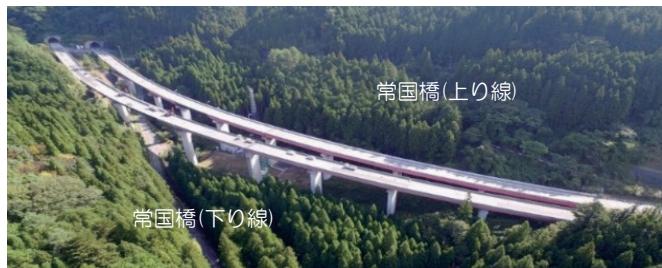
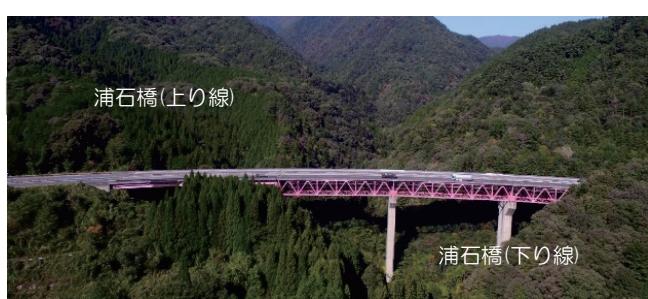
常国橋（上り線）および浦石橋（上り線）は、中国自動車道の吉和 IC から六日市 IC に位置する橋梁であり、季の凍結防止剤の散布による塩害劣化などが既設 RC 床版に顕在化していたことから、高耐久なプレキャスト PC 床版（以下、PCaPC 床版）による床版取替を実施した。写真-1 に常国橋、写真-2 に浦石橋の橋梁全景を示す。

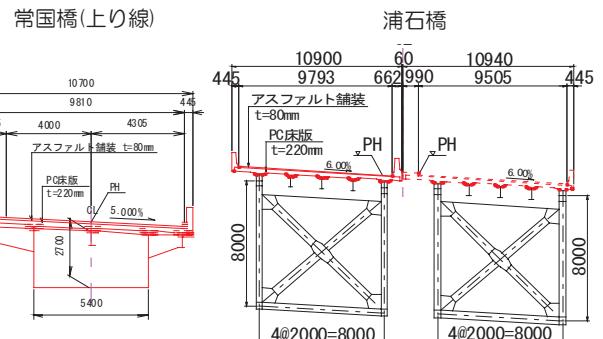
常国橋および浦石橋の橋梁緒元を表-1、橋梁断面図を図-1 に示す。

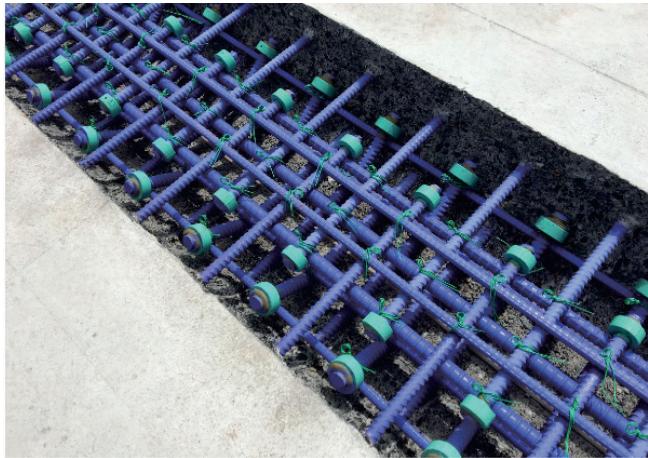
間詰部の下面型枠を必要としない、あご付きで床版厚 220mm に対応できる、MuSSL 工法継手を採用した。断面図を図-2、設置状況を写真-3 に示す。

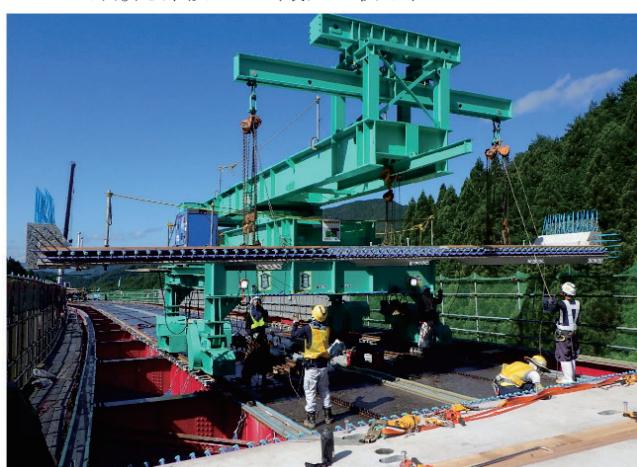
鋼箱桁上フランジの補修および素地調整材塗布期間を確保するために、既設床版を全面撤去後に橋上架設機械を用いてPCaPC床版を架設した（最大7枚/日）。

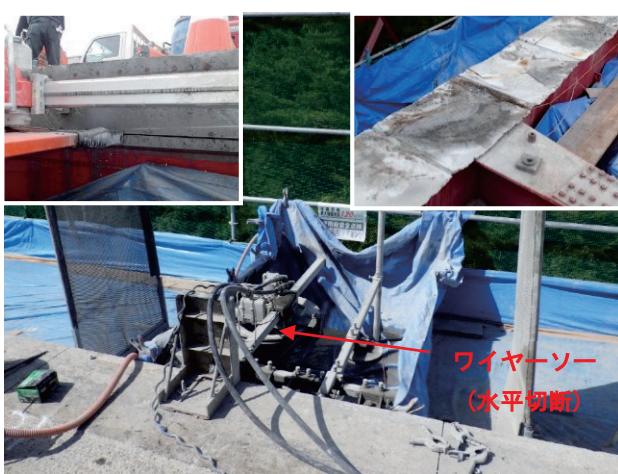
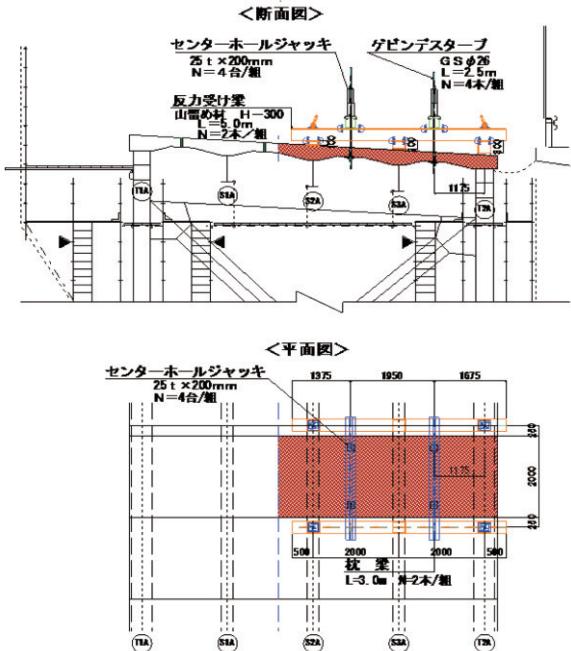
既設RC床版撤去時に、上弦材の損傷が懸念されたことから、既設RC床版の引き剥がし荷重を確認するため、引き剥がし試験を行った。試験結果とFEM解析値を比較し、引き剥がしにより撤去できる範囲と、ワイヤーソーによる水平切断

を併用して撤去する範囲を設定した。試験概要図を図-3、ワイヤーソーによる切断状況を写真-5に示す。

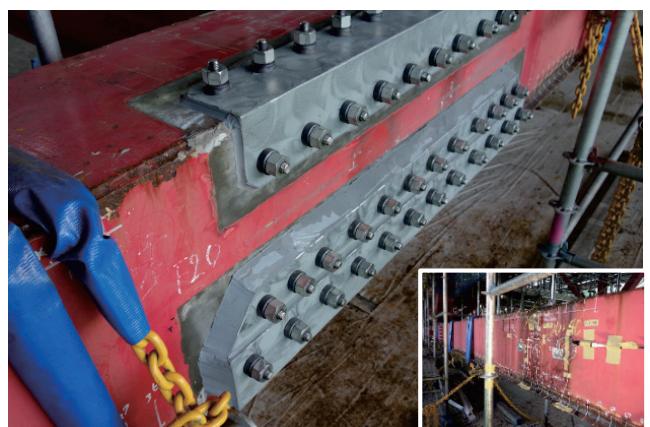
詳細調査により確認された鋼トラス桁の損傷箇所に対して、当板補修を行った。当板補修を実施するまで、損傷箇所のひずみモニタリングも行った。
