PC 箱桁橋の下床版ハンチ内部の PC 鋼棒に適用可能な リパッシブ工法の再注入孔形成技術の開発

大阪支店	開発営業部	鴨谷知繁
大阪支店	開発営業部	池田政司
技術本部	技術部	深川直利
技術本部	技術部	白水祐一

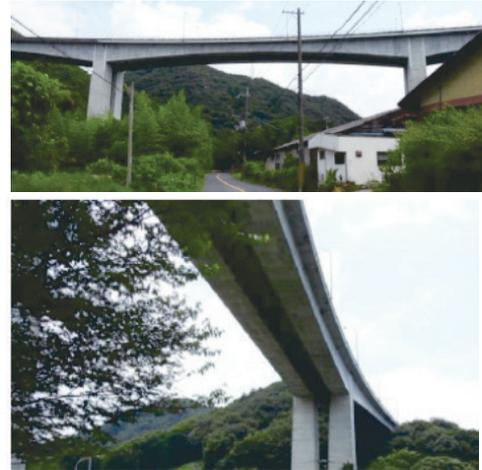
写真-1 PC 鋼棒を有する PC 箱桁橋の一例

亜硝酸リチウム水溶液先行注入型補修材再充填工法であるリパッシブ工法(以下、本工法)は、開発以降、既設 PCT 桁橋のグラウト充填不足部を中心に適用されており、多数の実績がある。そして近年は、高速道路の特定更新事業等において、**写真-1** に一例を示すような PC 鋼棒を有する PC 箱桁橋への適用が検討されている。同橋では支間中央部近傍において構造上重要性の高い正曲げ用の PC 鋼棒が多く配置されるため、下床版ハンチ部内部では**図-1** に一例を示すように多列多段配置となりやすい。その場合、**図-1** において赤塗りで示した下床版ハンチ内部または奥側に配置される PC 鋼棒については注入孔削孔の困難さから本工法の適用対象外とせざるを得ないという課題があった。そこで上述の PC 鋼棒に対しても、本工法の確実な施工を可能とする排気チューブ挿入兼補修材注入孔(以下、挿入兼注入孔)の形成技術の開発を行った。

形成実験は、最も施工難度が高い断面での施工性の確認を目的に、**写真-1** に示す PC 箱桁橋中央区間の下床版ハンチ部を横断勾配以外忠実に再現した形状、すなわち**図-1** に示す断面を有する橋軸方向 L=1m の試験体とした。挿入兼注入孔の形成手順は **図-2** に示すフローとした。

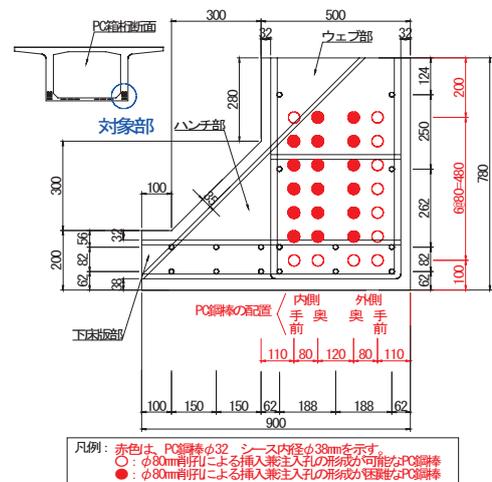
図-1 下床版ハンチ部の PC 鋼棒配置例

本工法では、グラウト充填不足部端部まで確実に補修することを目的に、**表-1** (左)に示すようにφ2.5mmの排気用および充填確認用高弾性チューブ(以下、チューブ)を端部まで挿入するため、φ80mmの削孔を行うことを標準としている。この挿入兼注入孔形成方法を適用することで、PC 箱桁橋の主鋼棒をモデルとした注入実験や、実際の PCT 桁橋の横締め PC 鋼棒での施工を通じて、PC 鋼線束等と比較して内空隙の少ない PC 鋼棒に対しても本工法の適用が可能であることを確認している。ただし、**図-1** に示す下床版ハンチ部において本形成方法が適用できる範囲は白抜きで示した手前側の PC 鋼棒の一部に限定されるという課題があった。そこで本検討では、**表-1** (右) に示すように、シースのあきより細径のコンクリートドリルを用い、シース方向および鉛直方向に対して角度を有する削孔(以下、斜め削孔)により挿入兼注入孔を形成することとした。

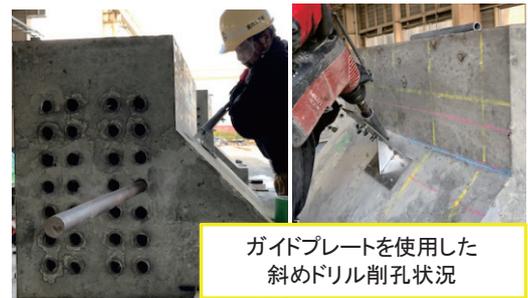
写真-2 試験状況

ガイドプレートを使用した斜めドリル削孔状況

試験状況を写真-2に示す。試験の結果、図-3に示すように下2段については床版下面から、その他はウェブ側面から、ガイドプレートの角度を変更することで、全てのPC鋼棒に対して表-1(右)に示す挿入兼注入孔を形成することができ、シース方向の角度が60°以下であれば、チューブの挿入が可能であることがわかった。下記に、本検討を通じて確認された留意点や、その対応方法、今後の課題について列挙する。

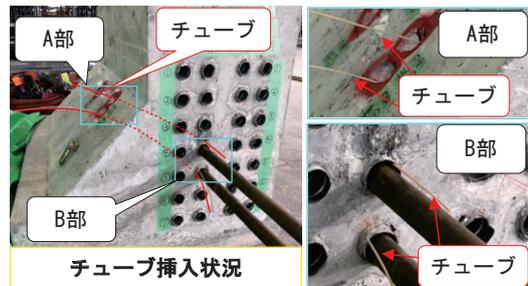
チューブ挿入状況

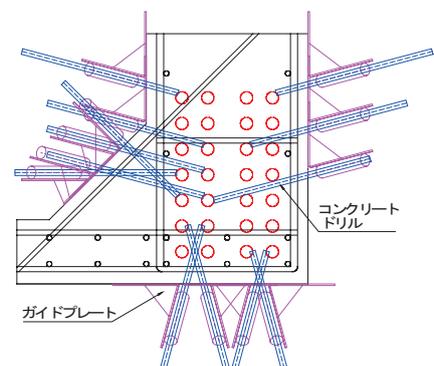
図-3 ドリル削孔方向例(断面図)

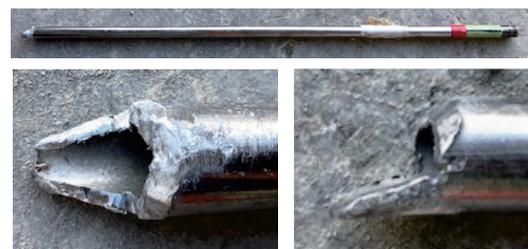
上: 外観 下: 先端部拡大

写真-3 シース開削工具の一例

- 1)鋼材探査では、PC鋼棒の密集により鋼材位置が判別しづらいが、施工時にPC鋼棒の相対位置のばらつきが小さいブロック目地近傍を削孔位置とするとともに、明確に探査可能なPC鋼材の位置を基準に図面から推定することで、全PC鋼棒の位置推定が可能である。
- 2)挿入兼注入孔の形成に際し、複数回の削孔が必要になる場合もあるが、初回の誤差の要因分析を次回にフィードバックすることで、精度向上が可能である。
- 3)一部の奥側のPC鋼棒へドリル削孔を行う際、非構造筋との干渉が避けられず同鉄筋の切断が必要になる場合がある。
- 4)奥側PC鋼棒への削孔では、ドリルが手前側PC鋼棒のシースに接触し、シースの一部に損傷を与える可能性があり、複数のPC鋼棒へ同時に水溶液や補修材が注入されることによる不具合が想定されるが、手前側PC鋼棒の補修材充填完了後、奥側PC鋼棒への削孔を行う手順により、不具合を防止できる。
- 5)シース開削については、PC鋼棒とシースとの空隙が小さいため、一般的なマイナスドライバー等による打撃では鋼棒側にシースがめり込みチューブの挿入を妨げる傾向があった。本検討では、CCDカメラ等でドリル孔最奥部におけるシースの露出状況を正確に把握した後、写真-3に一例を示すように、孔内の最外縁の一部だけを打撃する工具を考案し適用することで、比較的容易にチューブを挿入可能な状態でシース開削が可能となった。ただし、施工性の改善の余地があり、これについては今後の課題として随時改良を行いたい。
